Rapport de repérage des matériaux et produits contenant de l'amiante avant réalisation de travaux dans un immeuble bâti

Adresse : 15 RUE ARAGON 18240 BELLEVILLE SUR LOIRE

Référence client : BVIL-MI_BVIL-MI-15A_007511

Date du rapport : 16/11/2023

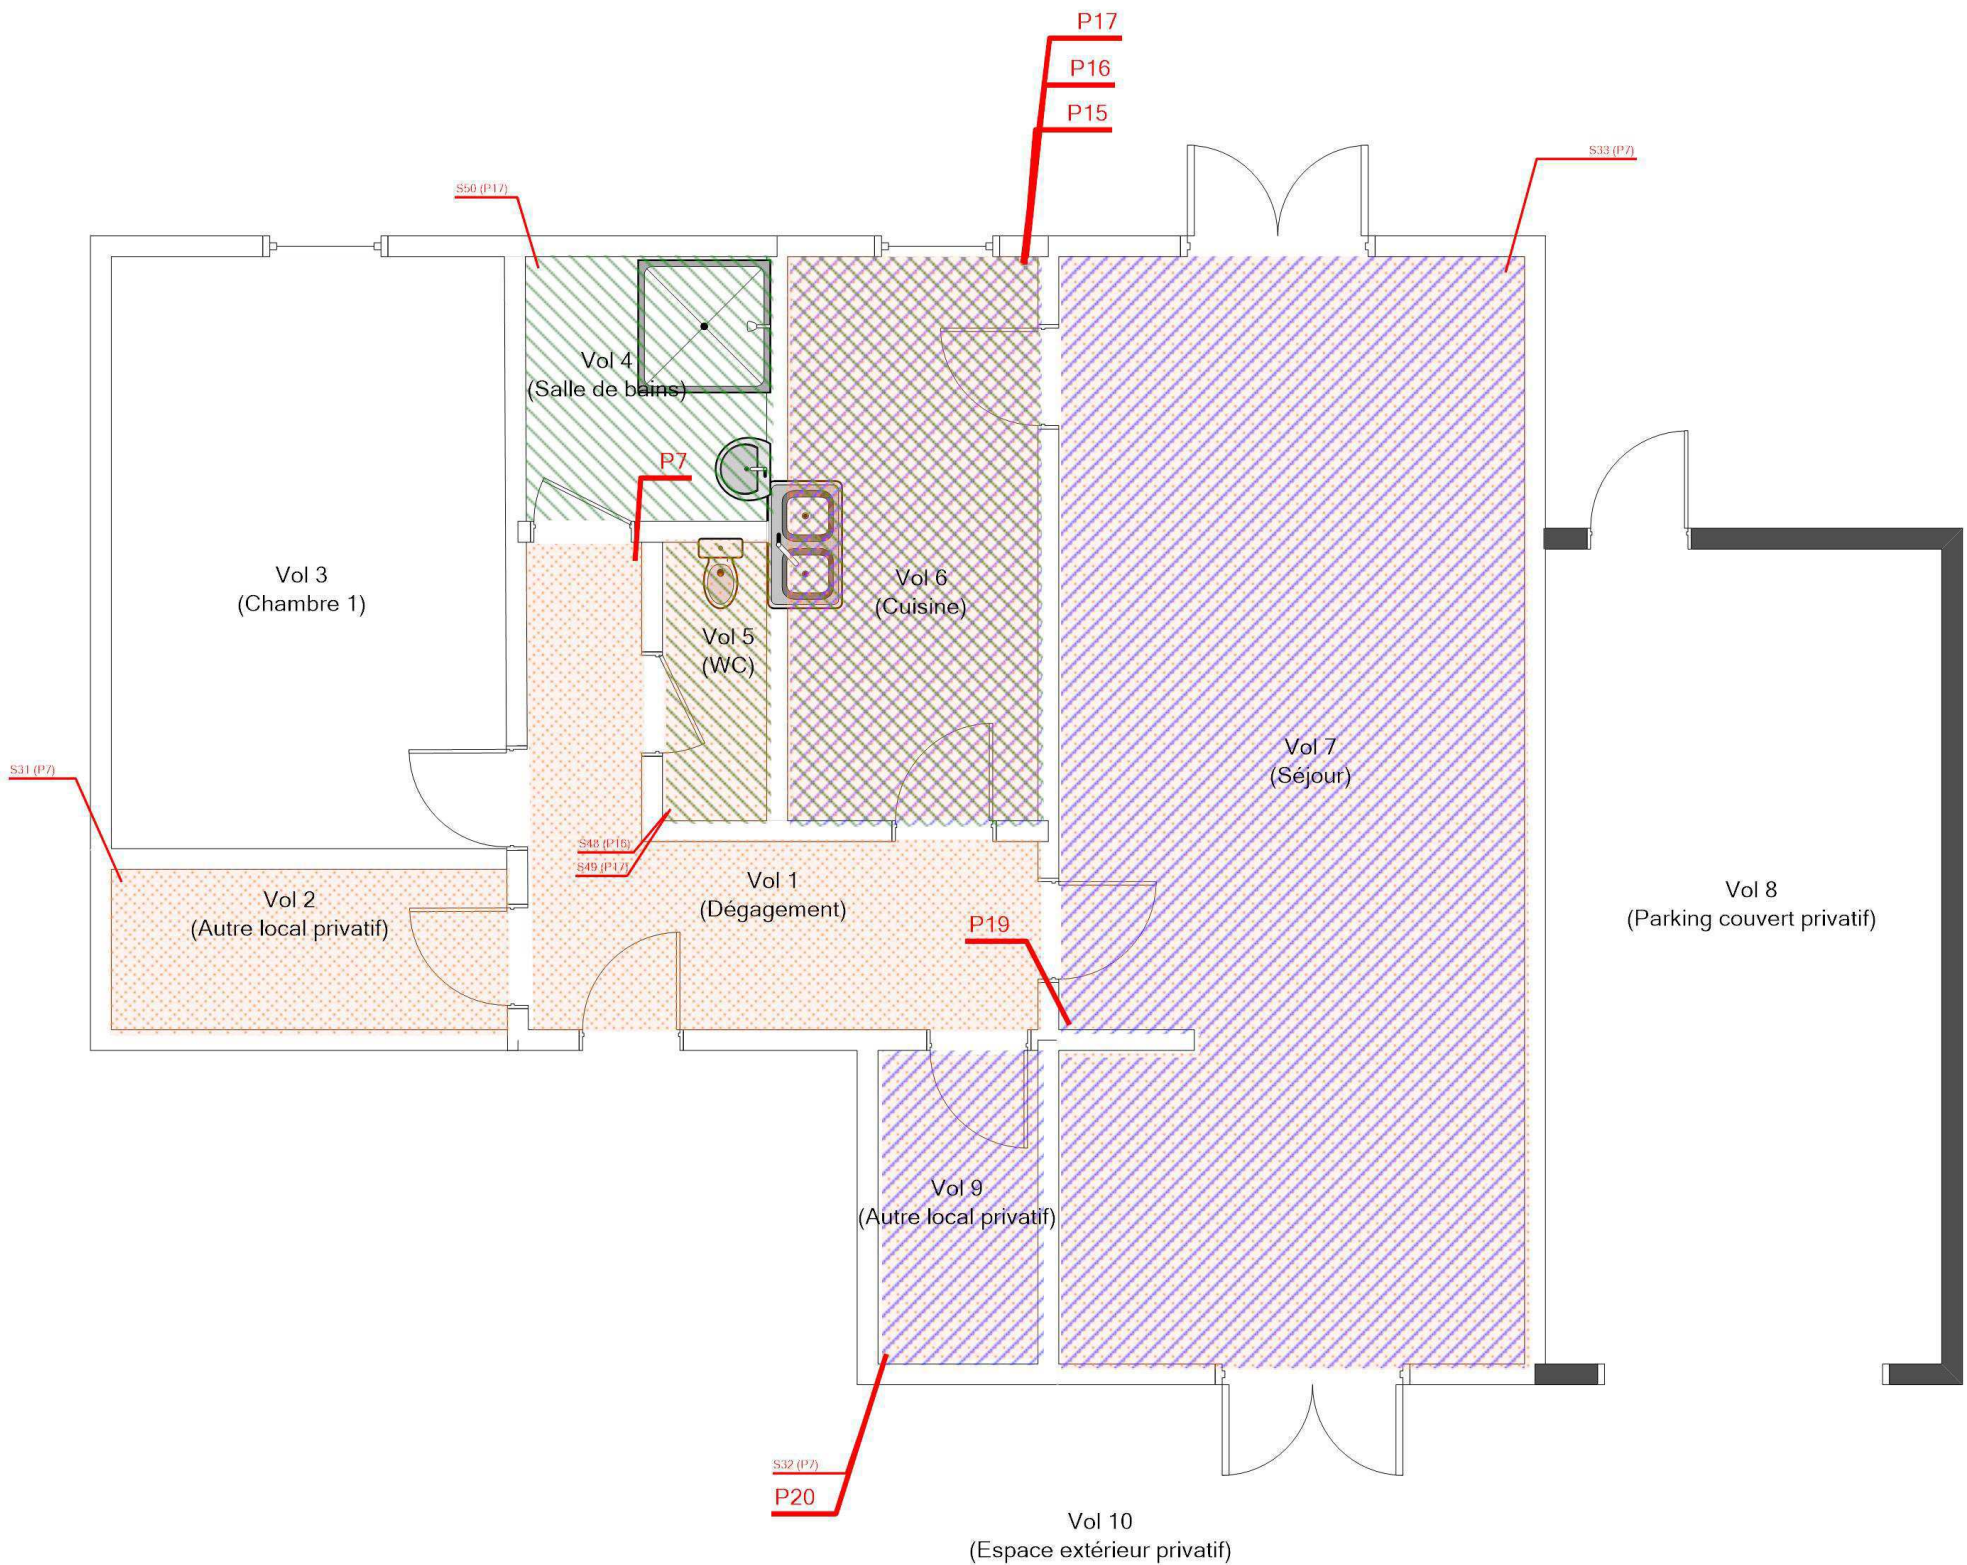
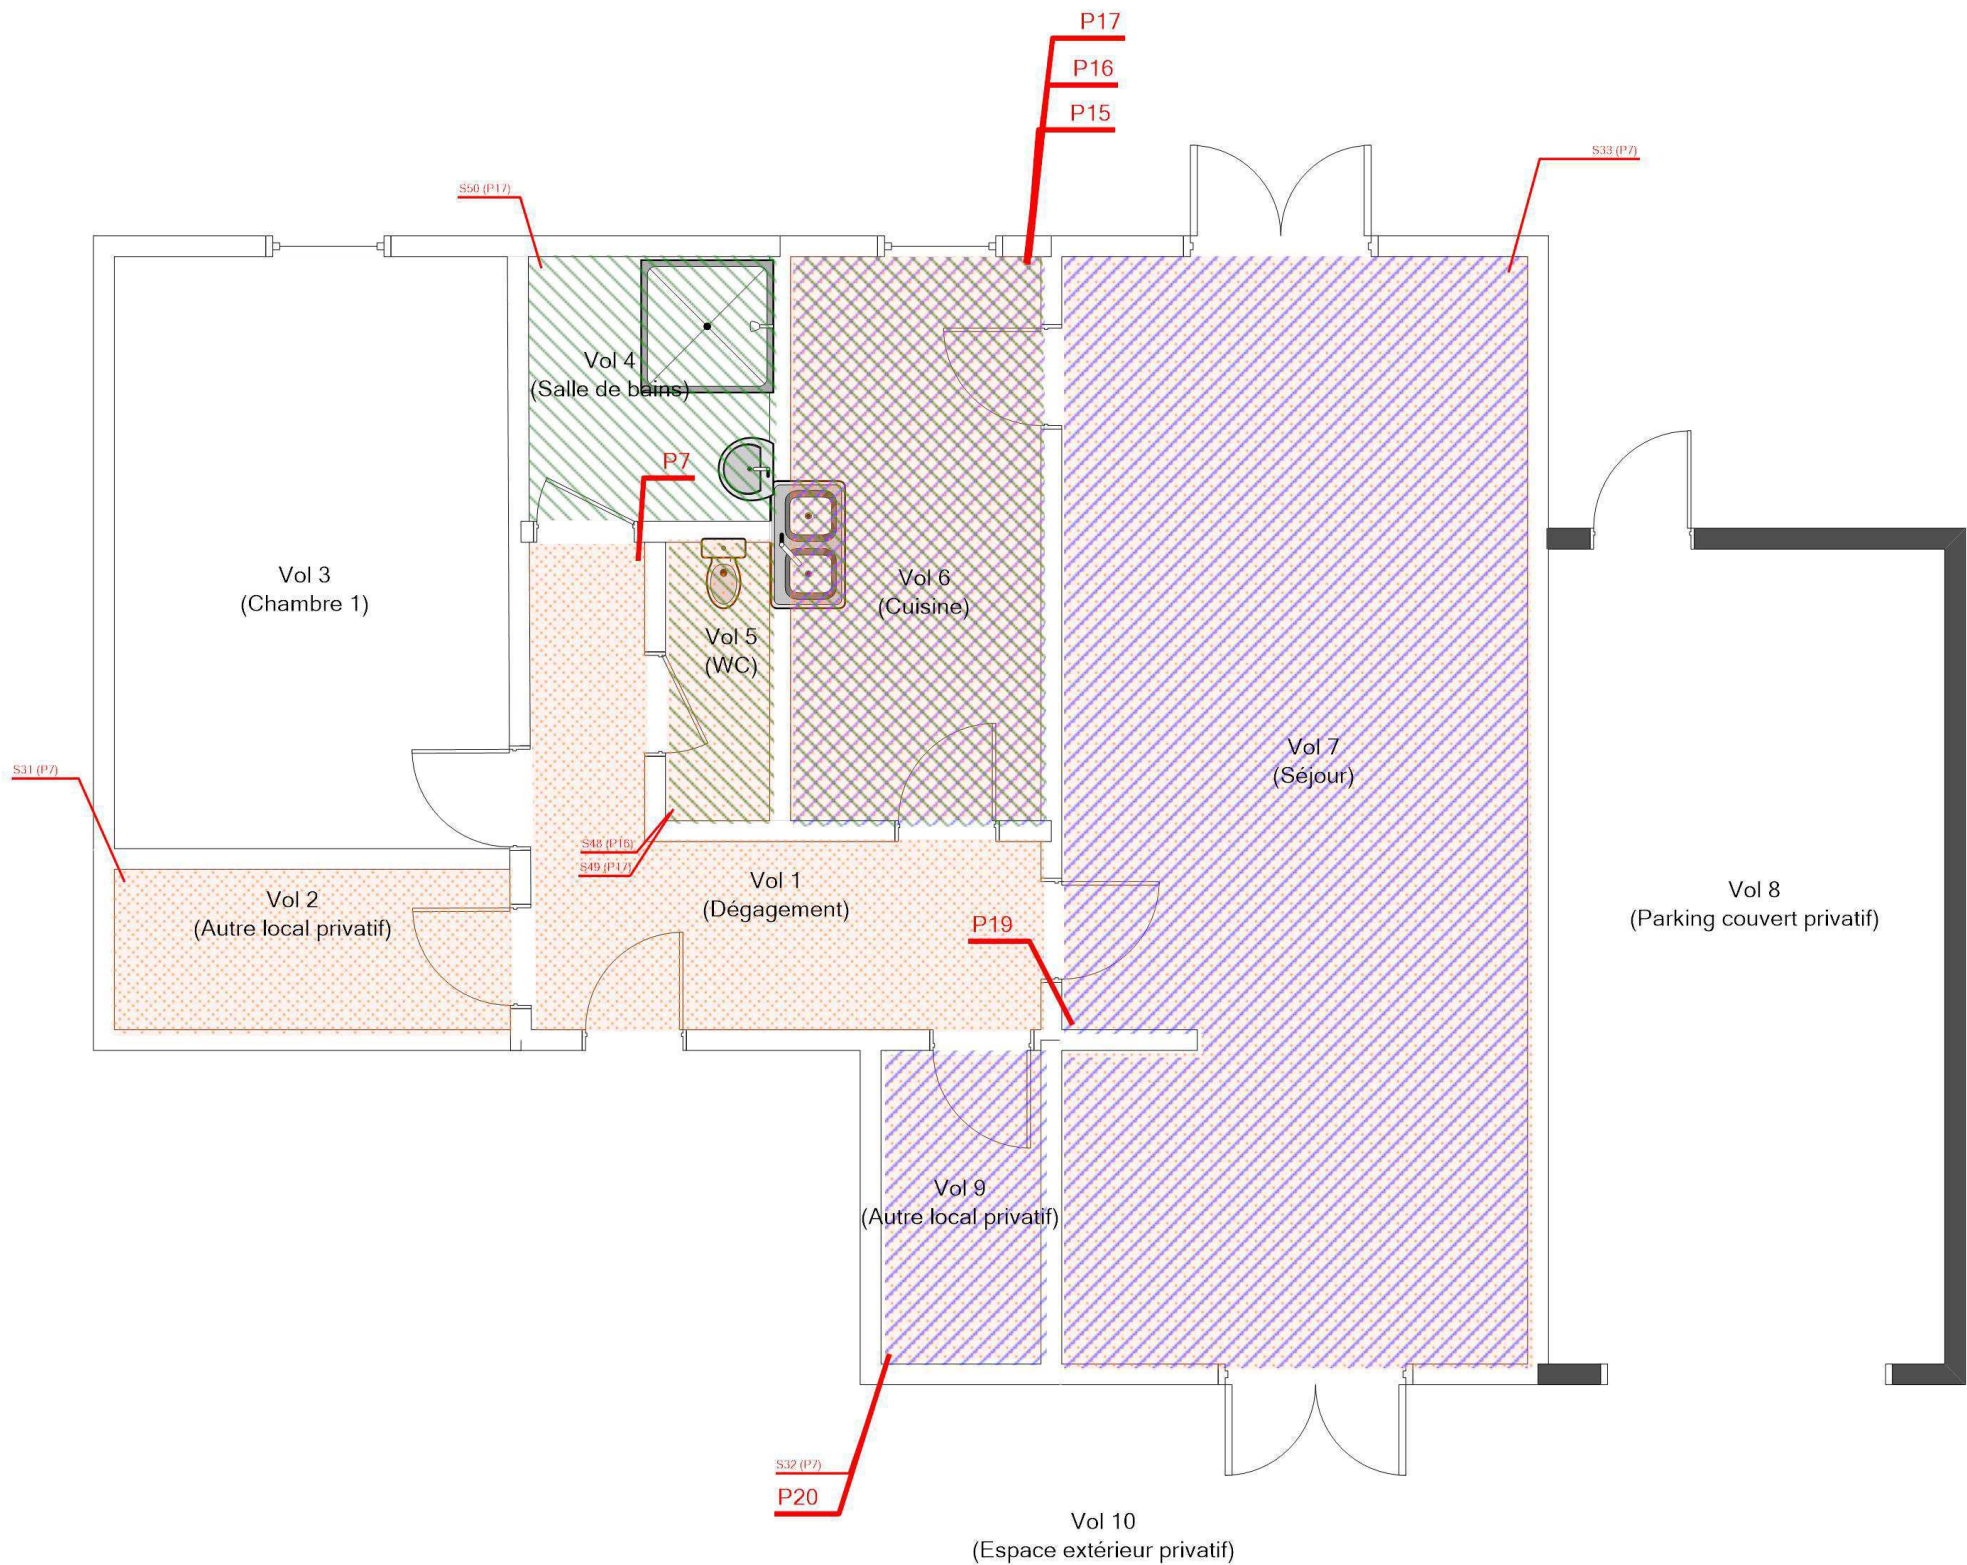
RDC - LOGEMENT. 15 - MPCA REVÊTEMENT DE SOL

P19 : Dalles plastiques
	P16 : Colle bitumeuse
	P20 : Dalles plastiques
	P17 : Ragraage
	P15 : Dalles plastiques
	P7 : Colle bitumeuse

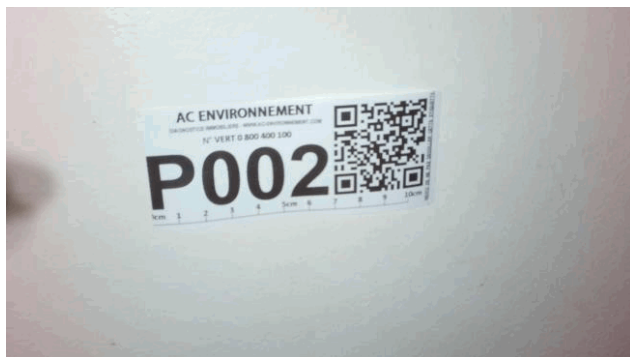
002ER685843 n°2 - 1 (P2) - RDC - logement. 15 - Vol 1
(Dégagement)

Vol 3 (Chambre 1)	Plafond et faux-plafonds	Plafonds	Jonction entre panneaux préfabriqués	S2	Sondage et extension de la ZPSO du prélèvement P2		002ER68 5843 n°2	P2	Peinture / Enduit / Papier / Enduit / Plâtre - Effritable / Effritable / Souple Fibreux / Effritable / Pulvérulent - Blanc / Blanc / Beige / Blanc / Blanc	Négatif	Négatif sur analyse

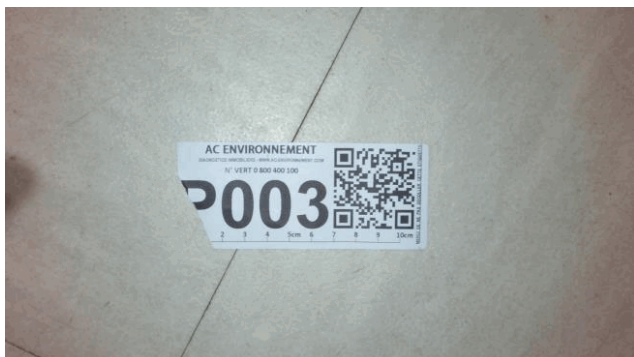
002ER685843 n°3 - 1 (P3) - RDC - logement. 15 - Vol 3
(Chambre 1)

Vol 3 (Chambre 1)	Revêtement de sol	Revêtement de sol	Lés plastiques avec sous-couche	P3	Réalisation d'un prélèvement	Beige	002ER68 5843 n°3 - 1	P3 Phase 1	Revêtement - Souple - Beige	Négatif	Négatif sur analyse
Vol 3 (Chambre 1)	Revêtement de sol	Revêtement de sol	Lés plastiques avec sous-couche	P3	Réalisation d'un prélèvement	Beige	002ER68 5843 n°3 - 1	P3 Phase 2	Colle - Souple - Jaune	Négatif	Négatif sur analyse

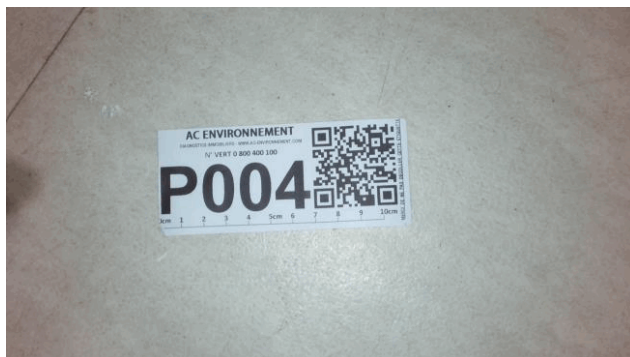
002ER685843 n°4 - 1 (P4) - RDC - logement. 15 - Vol 3
(Chambre 1)

Vol 9 (Autre local privatif)	Revêtement de sol	Revêtement de sol	Ragréage	S8	Sondage et extension de la ZPSO du prélèvement P4	Gris	002ER68 5843 n°4 - 1	P4	Ragréage / Mortier - Dur / Effratable - Gris / Gris	Négatif	Négatif sur analyse
Vol 2 (Autre local privatif) - Vol 1 (Dégagement) - Vol 7 (Séjour) - Vol 9 (Autre local privatif)	Revêtement de sol	Revêtement de sol	Ragréage	S5 - S6 - S7 - S8	Sondage et extension de la ZPSO du prélèvement P4	Gris	002ER68 5843 n°4 - 1	P4	Ragréage / Mortier - Dur / Effratable - Gris / Gris	Négatif	Négatif sur analyse
Vol 1 (Dégagement)	Parois verticales intérieures et enduits	Cloisons légères ou préfabriquées	Jonction entre panneaux préfabriqués	P5	Réalisation d'un prélèvement		002ER68 5843 n°5 - 1	P5	Peinture / Enduit / Papier / Enduit / Plâtre - Effratable / Effratable / Souple Fibreux / Effratable / Effratable - Blanc / Blanc / Beige / Blanc / Blanc	Négatif	Négatif sur analyse

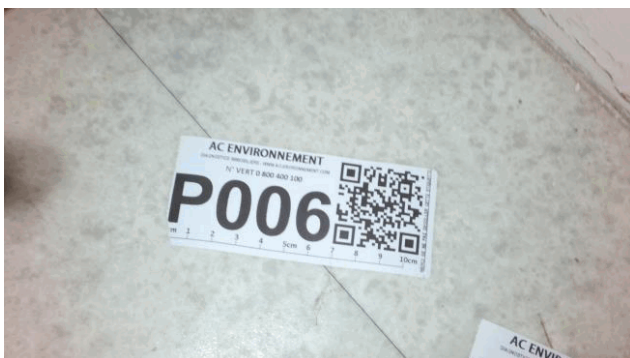
002ER685843 n°6 - 1 (P6) - RDC - logement. 15 - Vol 1
(Dégagement)

Vol 1 (Dégagement)	Revêtement de sol	Revêtement de sol	Lés plastiques avec sous-couche	P6	Réalisation d'un prélèvement	Gris	002ER68 5843 n°6 - 1	P6 Phase 1	Revêtement - Souple - Gris	Négatif	Négatif sur analyse
Vol 2 (Autre local privatif)	Revêtement de sol	Revêtement de sol	Lés plastiques avec sous-couche	S30	Sondage et extension de la ZPSO du prélèvement P6	Gris	002ER68 5843 n°6 - 1	P6 Phase 1	Revêtement - Souple - Gris	Négatif	Négatif sur analyse

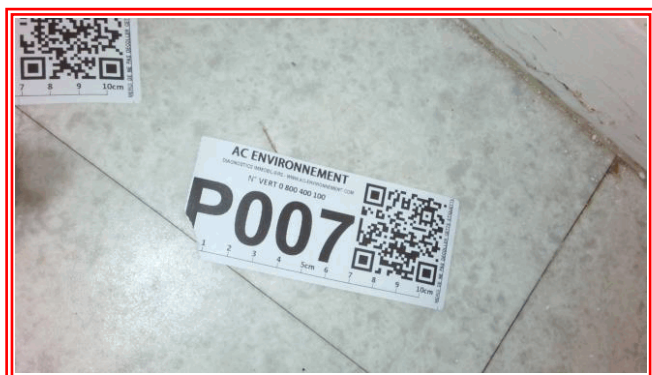
002ER685843 n°7 - 1 (P7) - RDC - logement. 15 - Vol 1
(Dégagement)

Localisation	Categorie	Composant	Partie de composant	Réf action	Description	Précision	Ref photo	Ref prél.	Descriptif	Résultat	Conclusion
Vol 1 (Dégagement)	Revêtement de sol	Revêtement de sol	Lés plastiques avec sous-couche	P6	Réalisation d'un prélèvement	Gris	002ER68 5843 n°6 - 1	P6 Phase 2	Colle - Souple - Jaune	Négatif	Négatif sur analyse
Vol 2 (Autre local privatif)	Revêtement de sol	Revêtement de sol	Lés plastiques avec sous-couche	S30	Sondage et extension de la ZPSO du prélèvement P6	Gris	002ER68 5843 n°6 - 1	P6 Phase 2	Colle - Souple - Jaune	Négatif	Négatif sur analyse
Vol 1 (Dégagement)	Revêtement de sol	Revêtement de sol	Colle bitumeuse	P7	Réalisation d'un prélèvement	Noire	002ER68 5843 n°7 - 1	P7	Colle - Bitumineux - Noir	Positif	Présence sur analyse
Vol 2 (Autre local privatif)	Revêtement de sol	Revêtement de sol	Colle bitumeuse	S31 (P7)	Sondage et extension de la ZPSO du prélèvement P7	Noire	002ER68 5843 n°7 - 1	P7	Colle - Bitumineux - Noir	Positif	Présence sur analyse

Vol 9 (Autre local privatif)	Revêtement de sol	Revêtement de sol	Colle bitumeuse	S32 (P7)	Sondage et extension de la ZPSO du prélèvement P7	Noire	002ER68 5843 n°7 - 1	P7	Colle - Bitumineux - Noir	Positif	Présence sur analyse
Vol 7 (Séjour)	Revêtement de sol	Revêtement de sol	Colle bitumeuse	S33 (P7)	Sondage et extension de la ZPSO du prélèvement P7	Noire	002ER68 5843 n°7 - 1	P7	Colle - Bitumineux - Noir	Positif	Présence sur analyse
Vol 4 (Salle de bains)	Revêtement de sol	Revêtement de sol	Lés plastiques avec sous-couche	P8	Réalisation d'un prélèvement	Gris	002ER68 5843 n°8 - 1	P8 Phase 1	Revêtement - Souple - Gris	Négatif	Négatif sur analyse
Vol 5 (WC)	Revêtement de sol	Revêtement de sol	Lés plastiques avec sous-couche	S34	Sondage et extension de la ZPSO du prélèvement P8	Gris	002ER68 5843 n°8 - 1	P8 Phase 1	Revêtement - Souple - Gris	Négatif	Négatif sur analyse
Vol 4 (Salle de bains)	Revêtement de sol	Revêtement de sol	Lés plastiques avec sous-couche	P8	Réalisation d'un prélèvement	Gris	002ER68 5843 n°8 - 1	P8 Phase 2	Colle - Souple - Jaune	Négatif	Négatif sur analyse

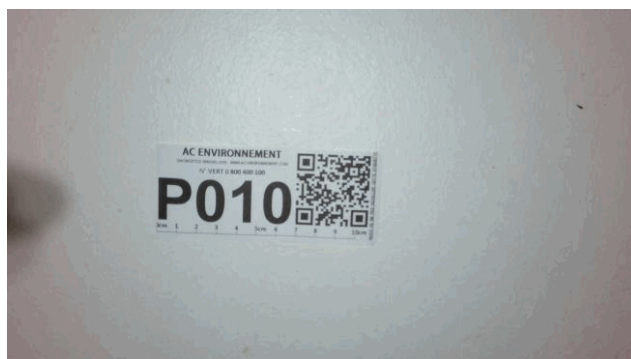
002ER685843 n°10 - 1 (P10) - RDC - logement. 15 -
Vol 6 (Cuisine)

Vol 6 (Cuisine)	Plafond et faux-plafonds	Plafonds	Jonction entre panneaux préfabriqués	P10	Réalisation d'un prélèvement		002ER68 5843 n°10 - 1	P10	Peinture / Enduit / Papier / Enduit / Plâtre - Effrifiable / Effrifiable / Souple Fibreux / Effrifiable / Pulvérulent - Blanc / Blanc / Beige / Blanc / Blanc	Négatif	Négatif sur analyse
Vol 4 (Salle de bains)	Plafond et faux-plafonds	Plafonds	Jonction entre panneaux préfabriqués	S35	Sondage et extension de la ZPSO du prélèvement P10		002ER68 5843 n°10 - 1	P10	Peinture / Enduit / Papier / Enduit / Plâtre - Effrifiable / Effrifiable / Souple Fibreux / Effrifiable / Pulvérulent - Blanc / Blanc / Beige / Blanc / Blanc	Négatif	Négatif sur analyse

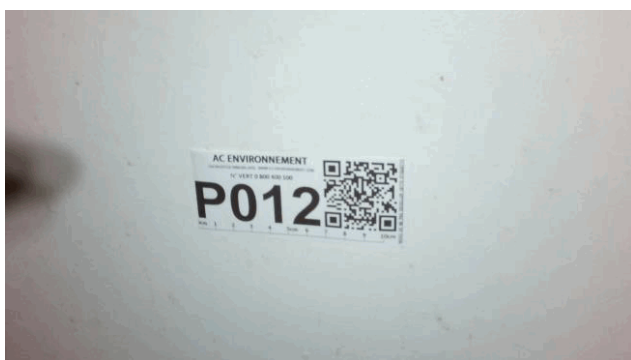
002ER685843 n°12 - 1 (P12) - RDC - logement. 15 -
Vol 6 (Cuisine)

Vol 6 (Cuisine)	Parois verticales intérieures et enduits	Cloisons légères ou préfabriquées	Jonction entre panneaux préfabriqués	P12	Réalisation d'un prélèvement		002ER68 5843 n °12 - 1	P12	Peinture / Enduit / Papier / Enduit / Plâtre - Effritable / Effritable / Souple Fibreux / Effritable / Pulvérulent - Blanc Bleu / Blanc / Beige / Blanc / Blanc	Négatif	Négatif sur analyse

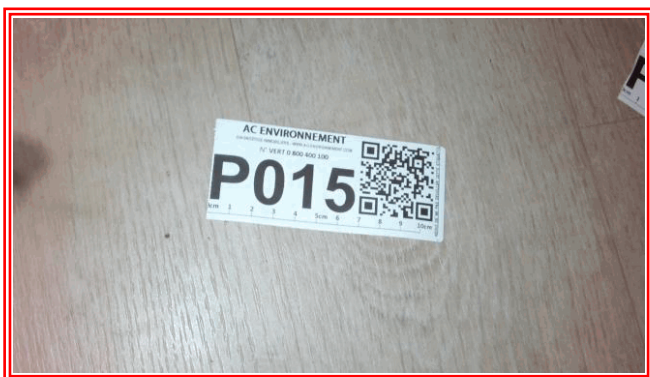
002ER685843 n°15 - 1 (P15) - RDC - logement. 15 - Vol 6 (Cuisine)

Localisation	Categorie	Composant	Partie de composant	Réf action	Description	Précision	Ref photo	Ref prél.	Descriptif	Résultat	Conclusion
Vol 6 (Cuisine)	Revêtement de sol	Revêtement de sol	Lés plastiques avec sous-couche	P14	Réalisation d'un prélèvement	Gris	002ER68 5843 n °14 - 1	P14 Phase 1	Toile / Colle - Souple Fibreux / Souple - Blanc / Blanc	Négatif	Négatif sur analyse
Vol 6 (Cuisine)	Revêtement de sol	Revêtement de sol	Lés plastiques avec sous-couche	P14	Réalisation d'un prélèvement	Gris	002ER68 5843 n °14 - 1	P14 Phase 2	Revêtement - Souple - Gris	Négatif	Négatif sur analyse
Vol 6 (Cuisine)	Revêtement de sol	Revêtement de sol	Lés plastiques avec sous-couche	P14	Réalisation d'un prélèvement	Gris	002ER68 5843 n °14 - 1	P14 Phase 3	Colle - Souple - Translucide	Négatif	Négatif sur analyse
Vol 6 (Cuisine)	Revêtement de sol	Revêtement de sol	Dalles plastiques	P15	Réalisation d'un prélèvement	Gris	002ER68 5843 n °15 - 1	P15	Revêtement - Dur - Gris	Positif	Présence sur analyse

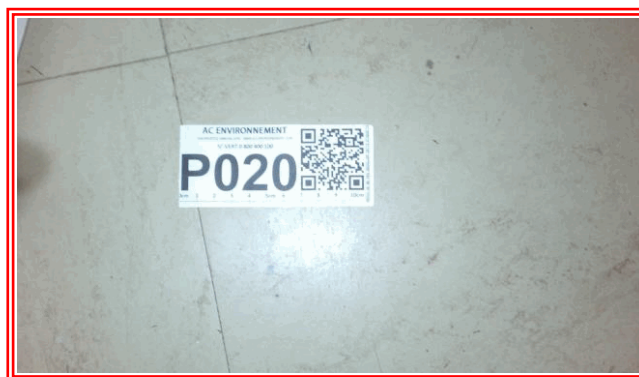
002ER685843 n°20 - 1 (P20) - RDC - logement. 15 - Vol 9 (Autre local privatif)

Localisation	Catégorie	Composant	Partie de composant	Sur avis / réf pré.
Vol 1 (Dégagement)	Revêtement de sol	Revêtement de sol	Colle bitumeuse	P7
Vol 2 (Autre local privatif)	Revêtement de sol	Revêtement de sol	Colle bitumeuse	P7
Vol 9 (Autre local privatif)	Revêtement de sol	Revêtement de sol	Colle bitumeuse	P7
Vol 7 (Séjour)	Revêtement de sol	Revêtement de sol	Colle bitumeuse	P7
Vol 6 (Cuisine)	Revêtement de sol	Revêtement de sol	Dalles plastiques	P15
Vol 6 (Cuisine)	Revêtement de sol	Revêtement de sol	Colle bitumeuse	P16
Vol 5 (WC)	Revêtement de sol	Revêtement de sol	Colle bitumeuse	P16
Vol 6 (Cuisine)	Revêtement de sol	Revêtement de sol	Ragréage	P17
Vol 5 (WC)	Revêtement de sol	Revêtement de sol	Ragréage	P17
Vol 4 (Salle de bains)	Revêtement de sol	Revêtement de sol	Ragréage	P17
Vol 7 (Séjour)	Revêtement de sol	Revêtement de sol	Dalles plastiques	P19
Vol 9 (Autre local privatif)	Revêtement de sol	Revêtement de sol	Dalles plastiques	P20
