Diagnostic Plomb avant Travaux

Adresse : 10 Rue Aragon 18240 BELLEVILLE-SUR-LOIRE

Référence mission : 002ER685837

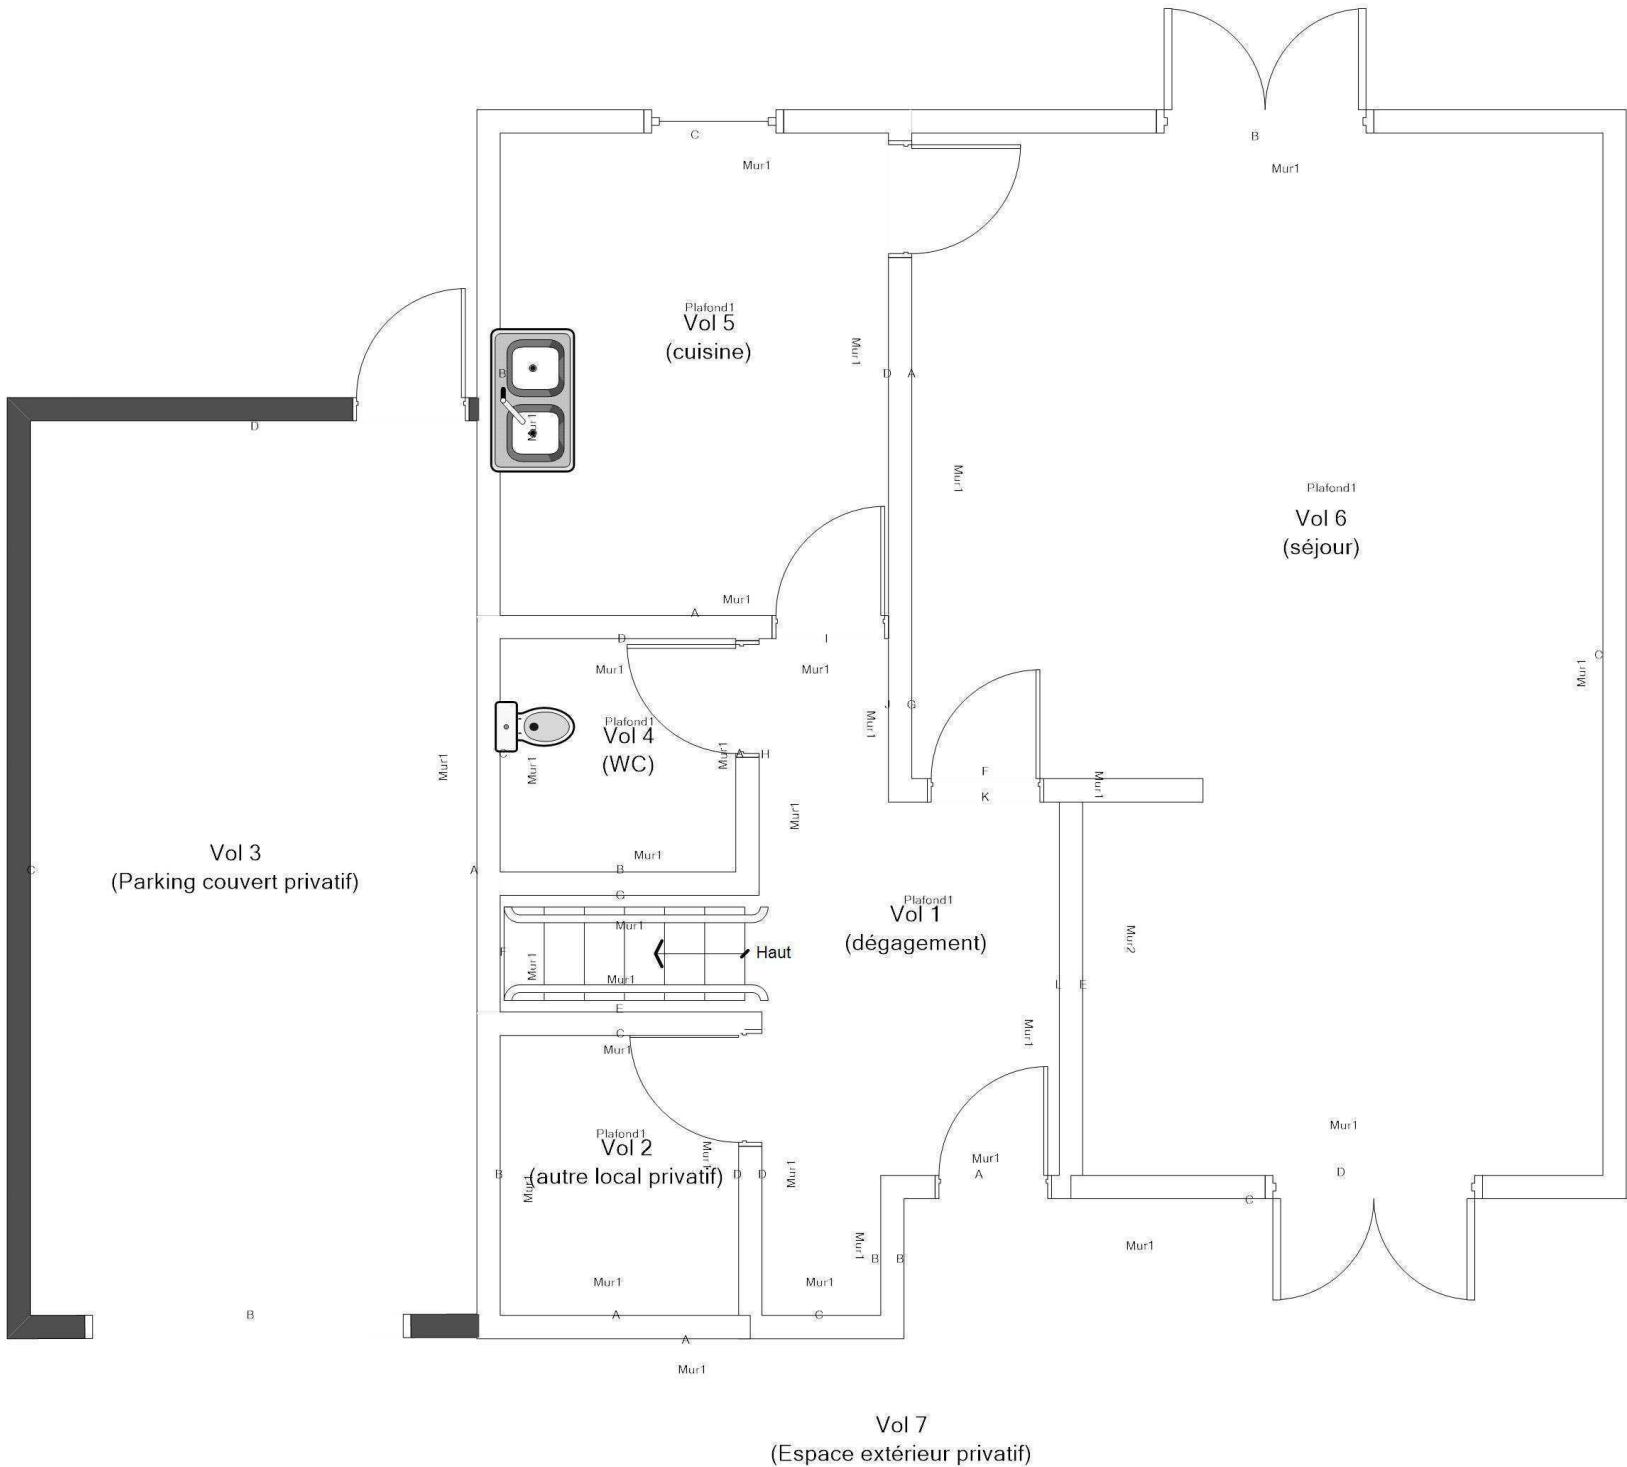
RDC - LOGEMENT 10 - PLAN DE REPÉRAGE - ÉLÉMENTS AVEC ET SANS PLOMB				Référence: 002ER685837	
				Légende

Volume et élément contenant du plomb
