Rapport de repérage des matériaux et produits contenant du plomb avant réalisation de travaux

Adresse de l'immeuble
64 Cours Jean Jaurès

38130 ÉCHIROLLES

■ Référence du programme de travaux défini par le donneur d'ordre : Non communiquée
Démolition complète du bâtiment

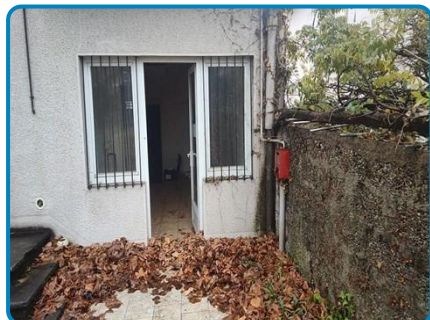
N° DE MESURE	Zone	Unité de diagnostic	Substrat	Revêtement apparent	Localisation de la mesure	Mesure (mg/cm ²)	État de conser. ⁽¹⁾	Classe-ment	Observations / Nature dégradation
Maison principale RDC Hall d'entrée									
18		Barreaudage	Métal	Peinture	Gauche	4	D	3	Cloquage
19		Barreaudage	Métal	Peinture	Droite	3	D	3	Cloquage

Barreaudage Métal Peinture (dans Maison principale RDC Hall d'entrée)
