Dossier Technique

Numéro de dossier : 24/IMO/12540_p05

Adresse :**832, Avenue Gle de Gaulle**

Dossier technique amiante

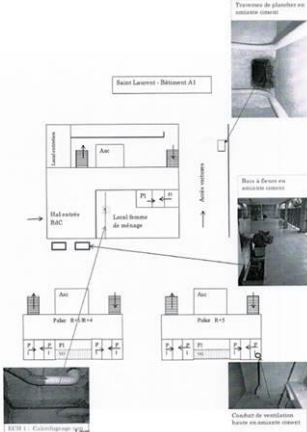
<p>Plan architectural de Saint Laurent - Bâtiment A1. Le plan montre un local bureaux, un hall entrée R+0, et plusieurs paliers (R+1/R+2, R+3/R+4, R+5/R+6). Des ascenseurs sont indiqués. Une photo en haut à droite montre un conduit de ventilation haute en amiant ciment.</p>	<p>Photo n° Bâtiment A1</p>

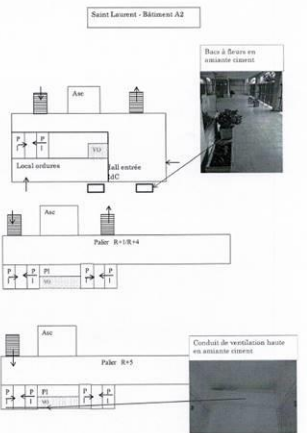
<p>Plan architectural de Saint Laurent - Bâtiment A2. Le plan montre un local bureaux, un hall entrée R+0, et plusieurs paliers (R+1/R+2, R+3/R+4, R+5/R+6). Des ascenseurs sont indiqués. Une photo en haut à droite montre un conduit de ventilation haute en amiant ciment.</p>	<p>Photo n° Bâtiment A2</p>

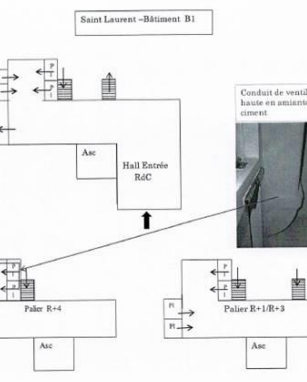
<p>Plan architectural de Saint Laurent - Bâtiment B1. Le plan montre un local bureaux, un hall entrée R+0, et plusieurs paliers (R+1/R+2, R+3/R+4, R+5/R+6). Des ascenseurs sont indiqués. Une photo en haut à droite montre un conduit de ventilation haute en amiant ciment.</p>	<p>Photo n° Bâtiment B1</p>

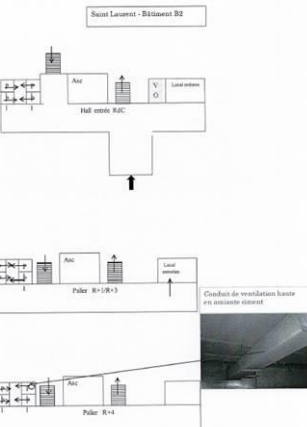
<p>Plan architectural de Saint Laurent - Bâtiment B2. Le plan montre un local bureaux, un hall entrée R+0, et plusieurs paliers (R+1/R+2, R+3/R+4, R+5/R+6). Des ascenseurs sont indiqués. Une photo en haut à droite montre un conduit de ventilation haute en amiant ciment.</p>	<p>Photo n° Bâtiment B2</p>
