Rapport de repérage des matériaux et produits contenant de l'amiante avant démolition d'un immeuble bâti

Parcelles AH7, AH8, AH72 ETAH73
35 chemin des Colettes
27 et 65 avenue Paul Arène
488 avenue de Verdun
83300 DRAGUIGNAN

Interfaces entre les enrobés du domaine public et les ouvrages en limite de propriété des parcelles AH7, AH8, AH72 et AH73.

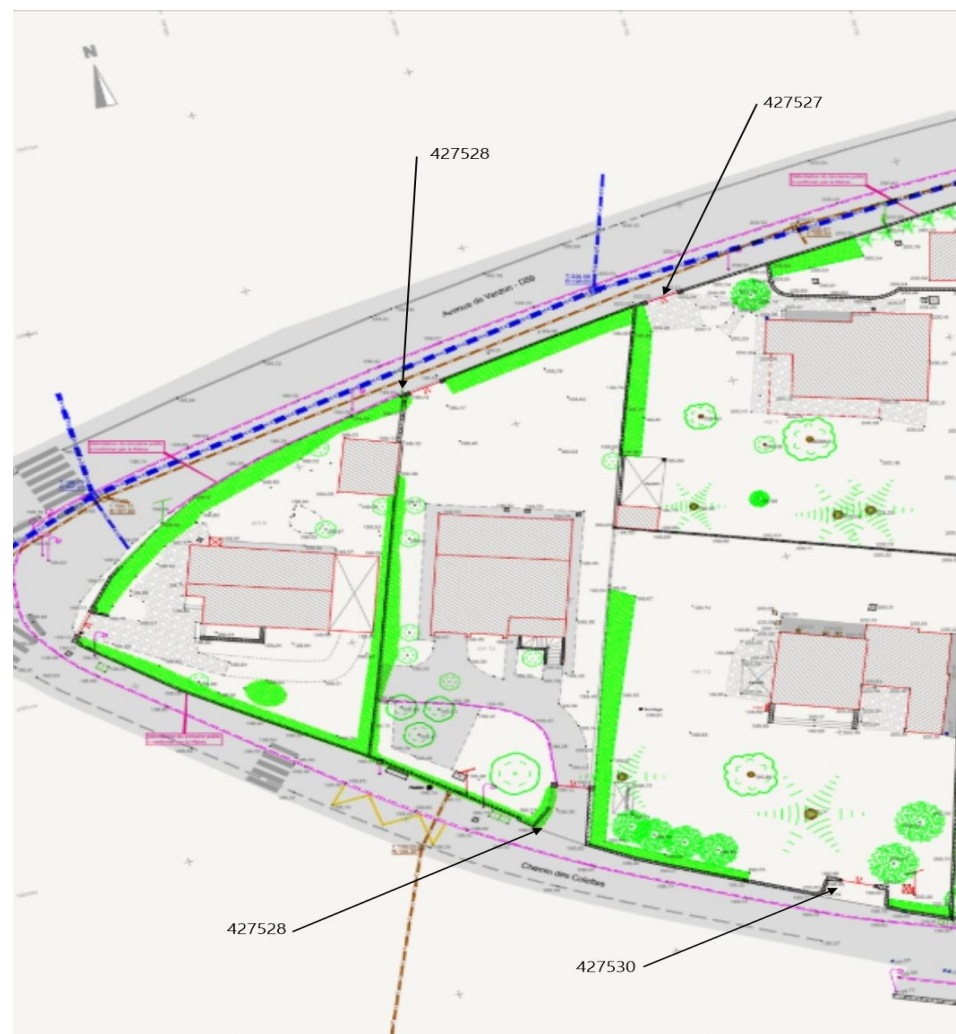
Éléments extérieurs / Abords extérieurs

- Les matériaux et produits ayant fait l'objet de prélèvements sont indiqués "MP-0XX (PXXXXXX)"
- la lettre figurant en fin de légende indique la présence ou non d'amiante
 - -N = l'échantillon ne contient pas d'amiante
 - -A = l'échantillon contient de l'amiante
- Les matériaux et produits ayant fait l'objet d'un sondage sont indiqués "S-00X"
- Les matériaux et produits susceptibles de contenir de l'amiante sont indiqués "-a"

Croquis de repérage des prélèvements et sondages.

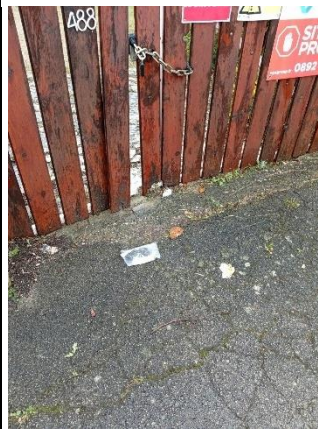
Matériaux	Composant de la construction	Partie du composant	Description	Localisation	N° Prélvt	Résultat	Photo
MP-001	10 - Aménagements, voiries et réseaux divers - Voiries	enrobé	Enrobé bitumineux	Extérieur / Abords extérieurs	P427527	Absence d'amiante (Après analyse en laboratoire)

Échantillon description client	Carotte 01 - 427527 : Description enrobe monocouche noir avec agregats fin Epaisseur Analyse Amiante Oui Analyse HAP Oui		
Date de réception	18/04/2025	Date de prél.	16/04/2025 (théorique)
Code SGS	AM25-03907.001		
(To*) Description échantillon	Agréгат d'enrobés		
(To*) Conclusion amiante échantillon	Amiante non détecté		
(To*) Conclusion partie matériau manufacturé	Amiante non détecté		
(To*) Conclusion partie matériau brut	Amiante non détecté

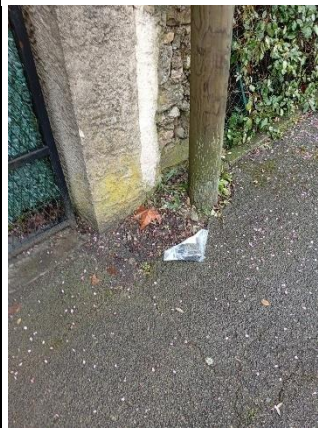
MP-002	10 - Aménagements, voiries et réseaux divers - Voiries	enrobé	Enrobé bitumineux	Extérieur / Abords extérieurs	P427528	Absence d'amiante (Après analyse en laboratoire)

Échantillon description client	Carotte 02 - 427528 : Description enrobe monocouche noir avec agregats fin Epaisseur 4 Analyse Amiante Oui Analyse HAP Oui		
Date de réception	18/04/2025	Date de prél.	16/04/2025 (théorique)
Code SGS	AM25-03907.002		
(To*) Description échantillon	Agréгат d'enrobés		
(To*) Conclusion amiante échantillon	Amiante non détecté		
(To*) Conclusion partie matériau manufacturé	Amiante non détecté		
(To*) Conclusion partie matériau brut	Amiante non détecté

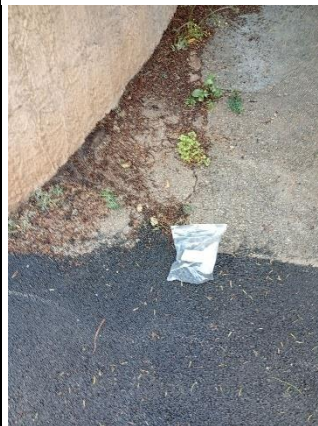
Matériaux	Composant de la construction	Partie du composant	Description	Localisation	N° Prélvt	Résultat	Photo
MP-003	10 - Aménagements, voiries et réseaux divers - Voiries	enrobé	Enrobé bitumineux	Extérieur / Abords extérieurs	P427529	Absence d'amiante (Après analyse en laboratoire)

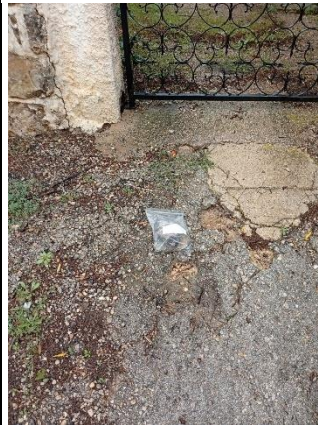
MP-004	10 - Aménagements, voiries et réseaux divers - Voiries	enrobé	Enrobé bitumineux	Extérieur / Abords extérieurs	P427530	Absence d'amiante (Après analyse en laboratoire)

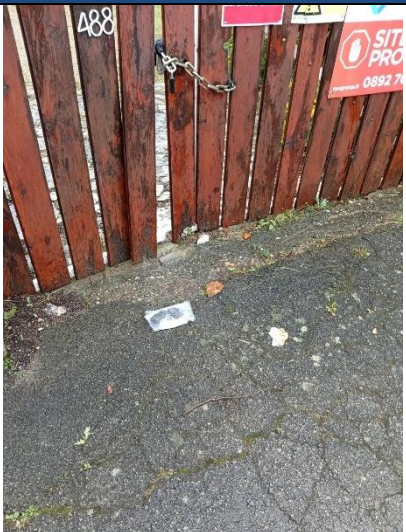
N°de prélèvement	Résultat	Description	Localisation	Photo
P427527	Absence d'amiante	Enrobé bitumineux	Extérieur / Abords extérieurs

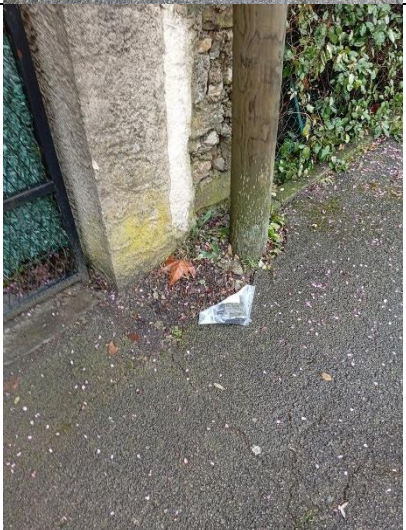
P427528	Absence d'amiante	Enrobé bitumineux	Extérieur / Abords extérieurs
