Ville de Pourrières
Département du VAR
SERVICE DE LA POLICE
RURALE

PROCES VERBAL D'INFORMATION

Le 21 novembre 2022 à 11 heures 00, notre présence est requise par monsieur le Maire pour assister à la visite du bar du Var par Mr SALES Patrice architecte. Ce bar est cadastré AM387 et le bâtiment des associations AM386.

Planche photographique

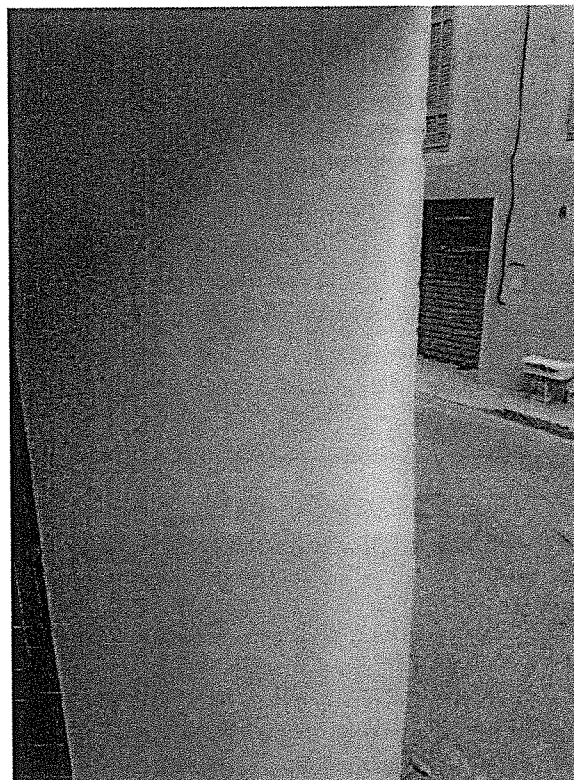
Photo 16

Nous constatons également dans la cave des fissures sur les murs, des fissures horizontales sur l'accès donnant accès à la rue Félix FABRE. Du salpêtre est également présent dans la deuxième cave.

Vue du mur à l'entrée du bâtiment des associations coté rue Felix FABRE. On peut y voir deux fissures horizontales.
