Commune de LES MONTHAIRONS

Réhabilitation des logements de l'ancienne école communale

Place de la Mairie - 55320 LES MONTHAIRONS

DIAGNOSTIC

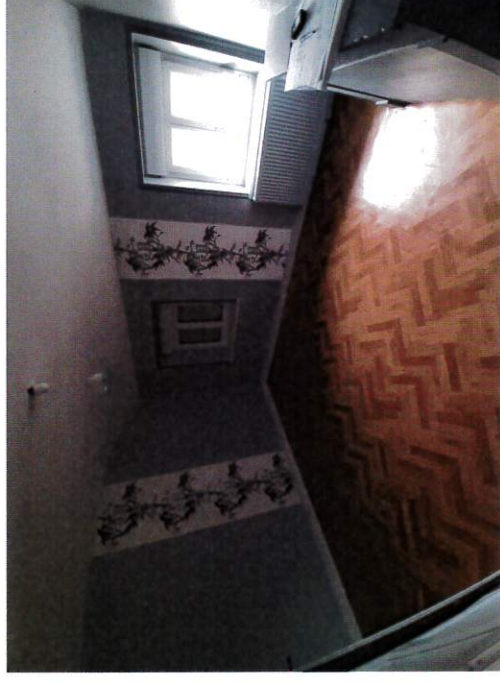
Local 12

Les plafonds plâtre de la partie habitée de l'étage sont dans un état vétuste. Spectre humidité visible (local 12)

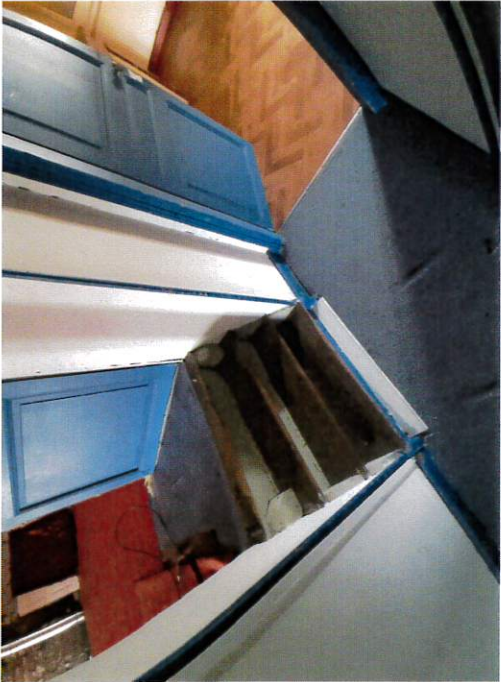
- plancher bois. Avec un état de vétusté divers.
- Vétusté avancée dans les combles non aménagés. Mauvais état Difficilement accessible (
- Vétusté naissante dans les combles aménagés Feutre masquant quelques faiblesses du plancher bois
- état correct dans les chambres. Mais recouvert d'un revêtement PVC.

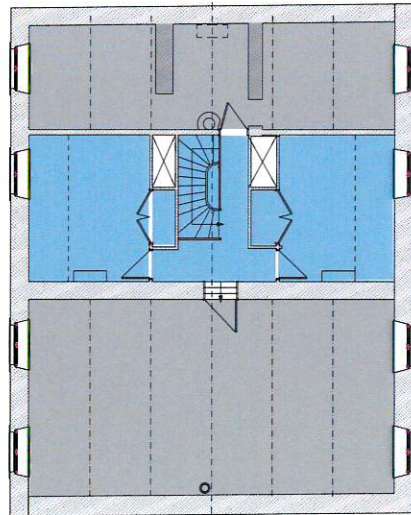
ETAGE R+1

plafond plâtre peint

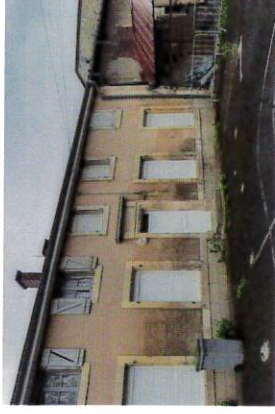
hauteur escalier parvis ext  rieur    franchir 29 cm

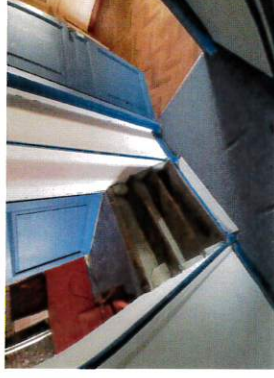
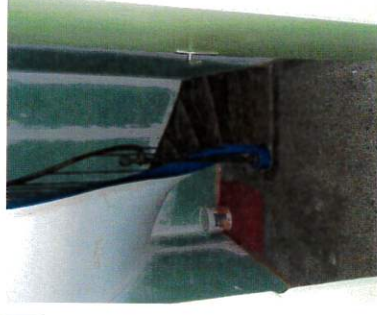
cheminement existant de plain pied au RDC . Des d  nivel  s sont pr  sent dans le logement au R+1
Acc  s    l'  tage par escalier bois dans hall d'entr  e.
Acc  s au comble par escalier bois dans le logement
