Pré-Rapport de Repérage des matériaux et produits contenant de l'amiante avant réalisation de travaux dans un immeuble bâti

Numéro de dossier : MA2410179482

1 Impasse des Embruns

29217 Plougonvelin

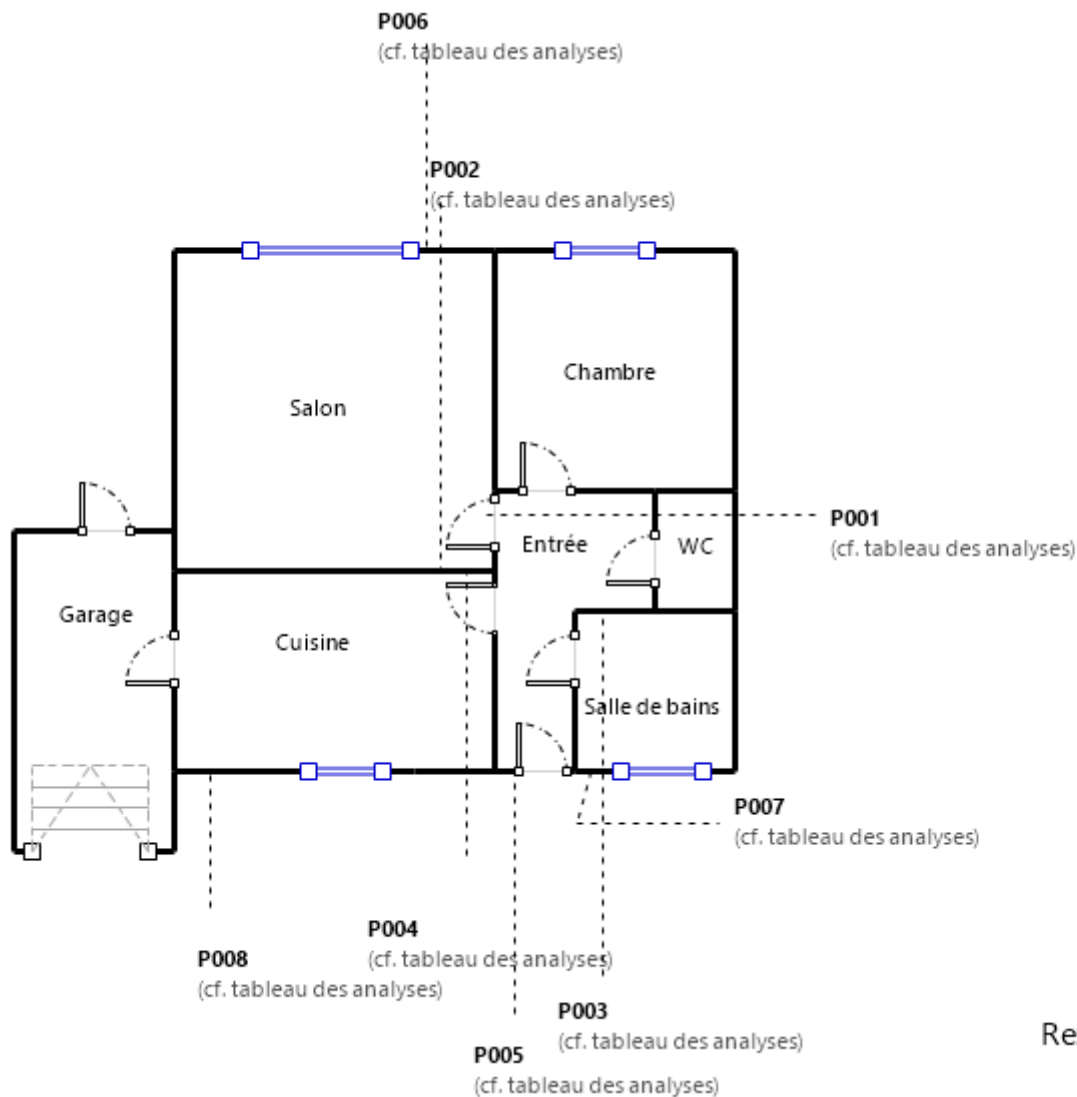
Planche de repérage des matériaux et produits amiantés
Affaire	MA2410179482
Opération	BRANELLEC audrey
Site	1 Impasse des Embruns 29217 Plougonvelin
Date de réalisation	05/12/2024
Matériaux et produits contenant de l'amiante
