DIAGNOSTIC TECHNIQUE GLOBAL : RÉSIDENCE JUSTIN GODART

FLEURENT ARCHITECTES / ALTERECO / BE ENERGY/JPINGENIERIE&STRUCTURES

MARS 2024

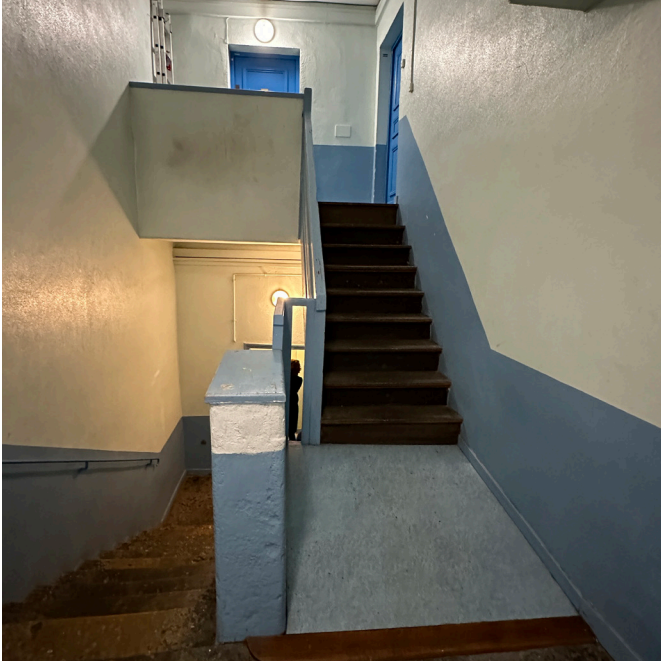
Allée 9

- L'escalier n'est pas encloisonné : **NON CONFORME**

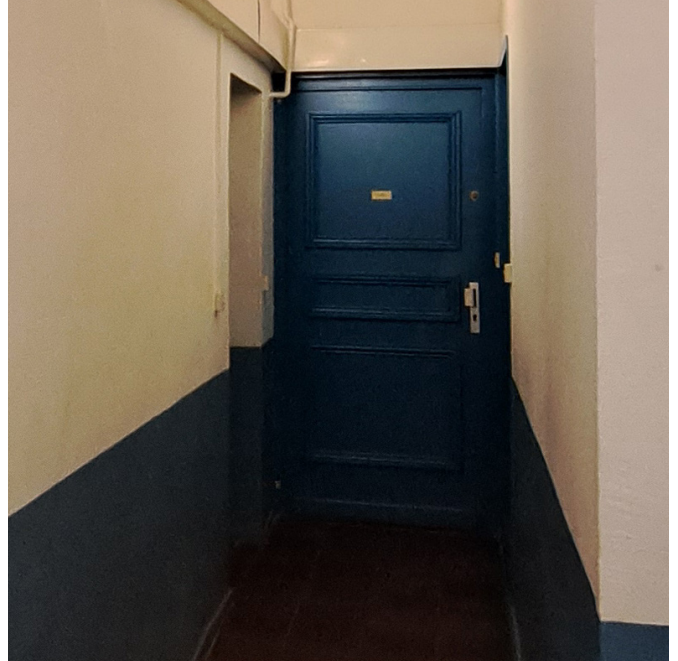
Allée 7

- Le degré coupe-feu des portes palières n'est pas connu : **AMÉLIORATION POSSIBLE**

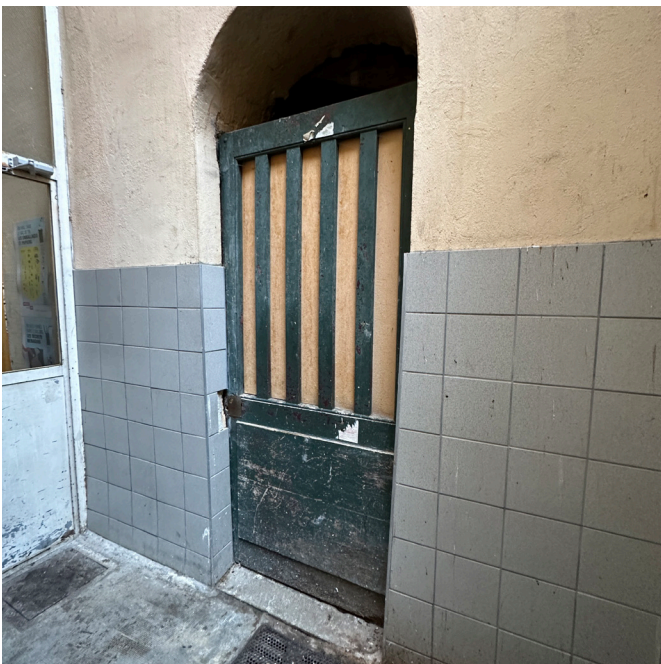
Cour

- Les caves sont situées en sous sol. Le degré coupe-feu des portes n'est pas connu : **AMÉLIORATION POSSIBLE**

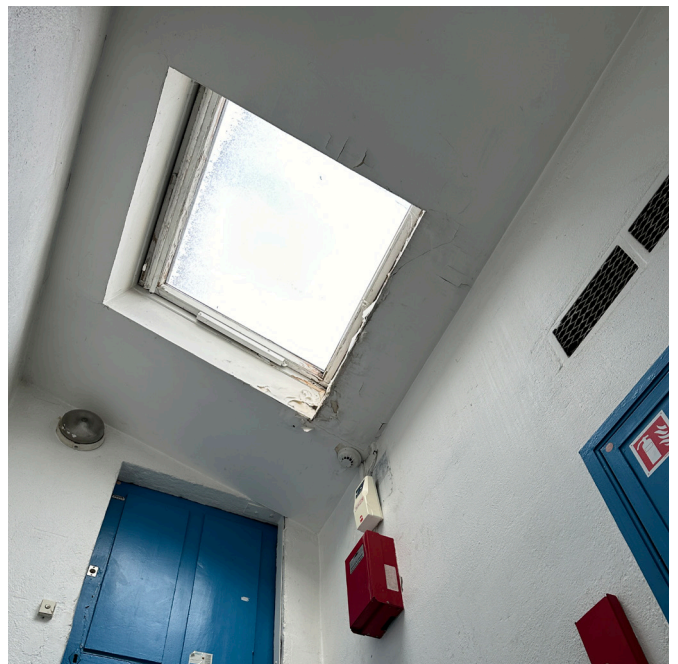
Allée 7

- Il existe un châssis de désenfumage mais la taille de l'ouverture n'est pas connue et semble inférieure à 1m² : **AMÉLIORATION POSSIBLE**

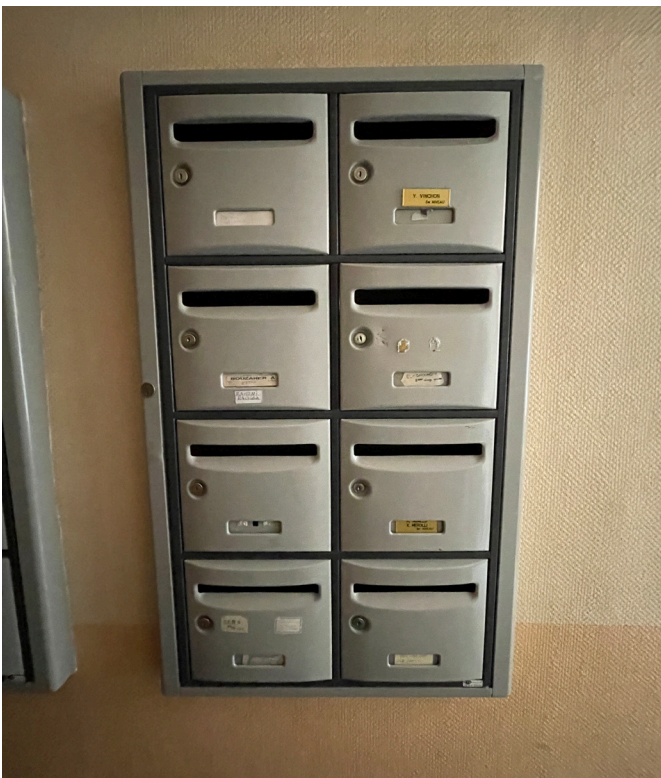
Hall d'entrée // Boîte aux lettres

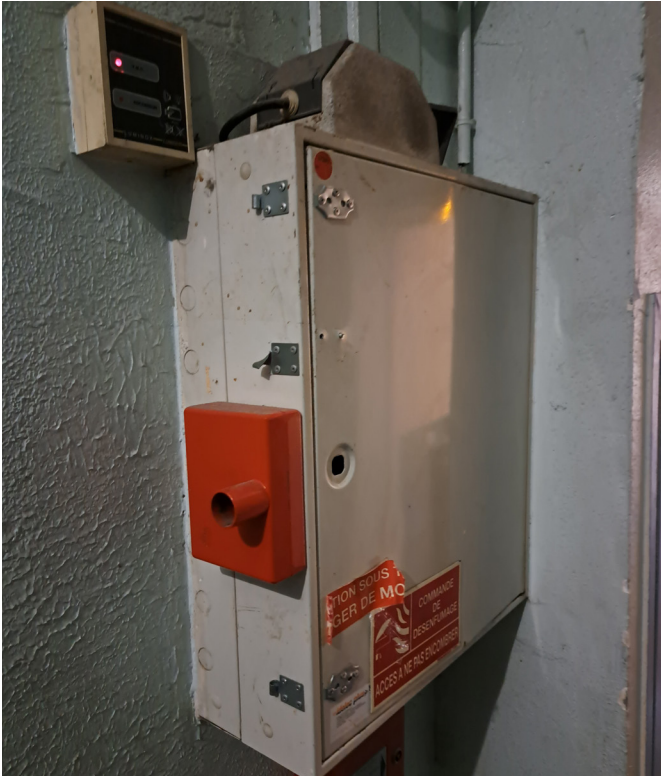
Hall d'entrée // boîte de désenfumage manuel

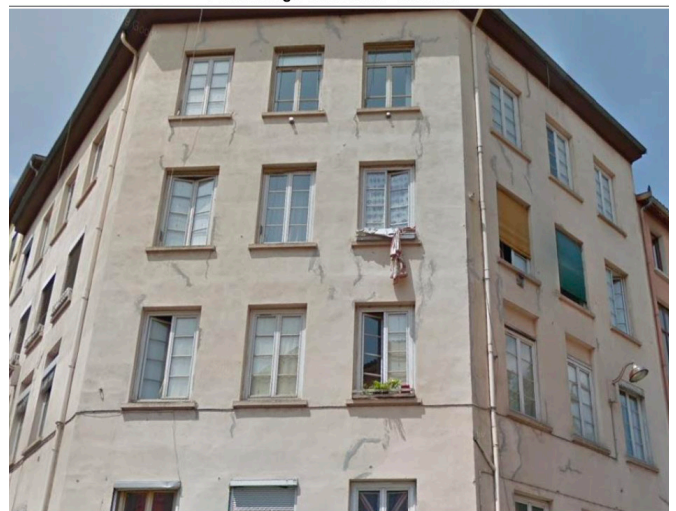
Photo Google Street View - juin 2015

On retrouve sur l'historique Google Street View (photos ci-après) l'apparition de ces reprises entre les prises de vue de mai 2014 et juin 2015, sans que celle de mai 2014 n'indique la présence de fissures visibles.

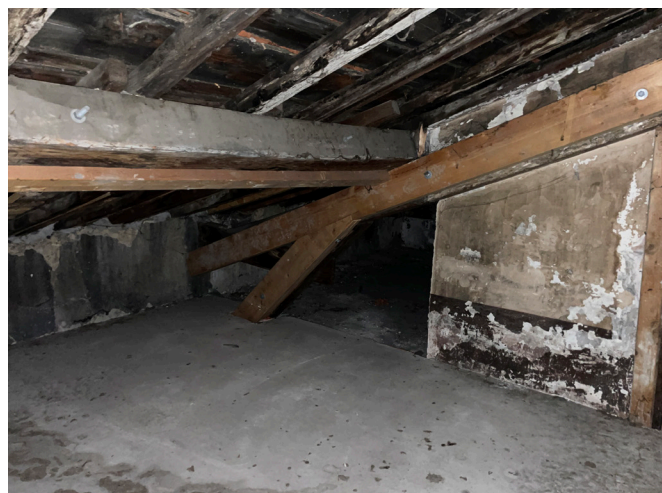
Allée 7// Combles

Une zone en particulier a fait l'objet de renforcement de la charpente suite à un incendie : certains arbalétriers et pannes sont renforcés par une section de bois lamellé-collé boulonnée sur une de leurs faces. Il est difficile de se prononcer sur la bonne adéquation de ces renforts aux dommages causés à la charpente par l'incendie, on constate toutefois qu'aucune déformation anormale ni désordres dans les pièces de bois ajoutées ne sont apparus depuis lors.

- Mise en place d'un éclairage de sécurité sur détecteur en combles
- Reprise de la toiture... (ressuivi tuiles + reprise de la zinguerie, des cheminées...)
- Mise en place d'une isolation en dalle

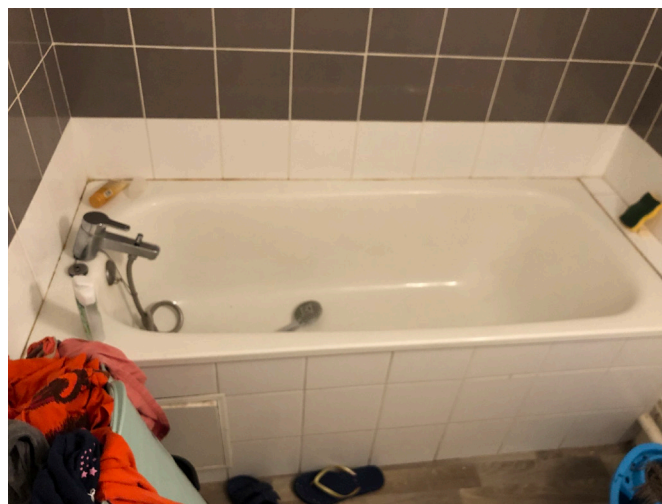
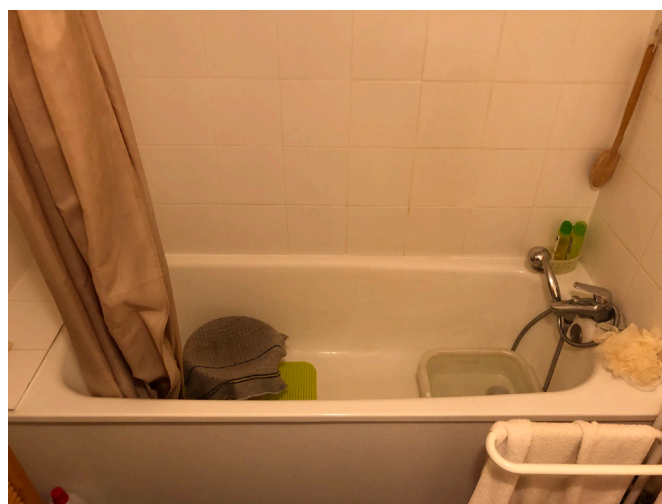
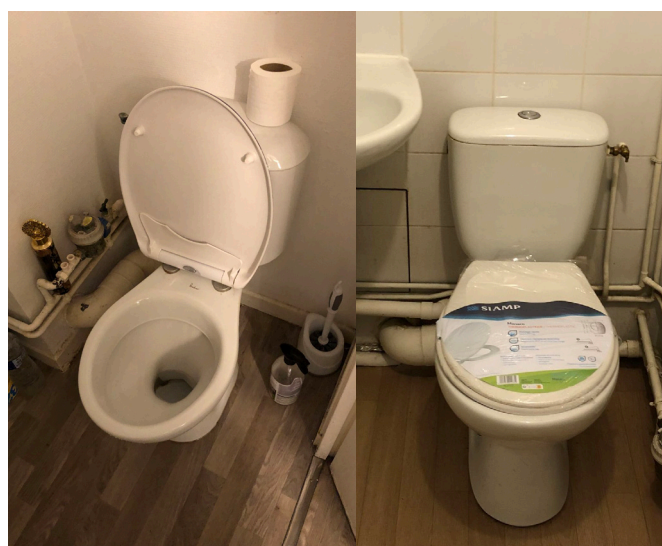
Appareils Sanitaires

- Les meuble-évier sont de type mélaminé 2 ou 3 portes avec évier inox et robinet type mitigeur, en bon état ou vétuste selon les logements,
- Les baignoires sont en acier ou acrylique avec robinet type mélangeur ou mitigeur selon les configurations. Les tabliers sont vétustes en bois mélaminé. Les installations sont globalement vétustes à l'exception de salle de bain ayant fait l'objet d'une rénovation complète.
- Les points d'eau en salle de bain sont de type lavabo avec robinet type mitigeur, état variable selon les logements (présence de modèles fissurés),
- Les WC sont généralement des modèles 3/6 litres en état d'usage,

- Dépose des appareils sanitaires existants,
- Mise en place de meubles mélaminé hydrofuge, double bandeau, chants épais 2 mm, évier résine, mitigeur bec haut,
- Mise en place de WC double chasse 3/6 litres,
- Mise en place de lavabos sur colonne, mitigeur 100 mm eco C3,
- Mise en place de baignoire acier, mitigeur bain/douche, support douchette, flexible

150 cm, douchette 2 jets, barre pour rideau bain, ou receveur de douche ressaut réduit céramique, mitigeur douche, barre de douche, flexible 150 cm, douchette 2 jets, paroi de douche,

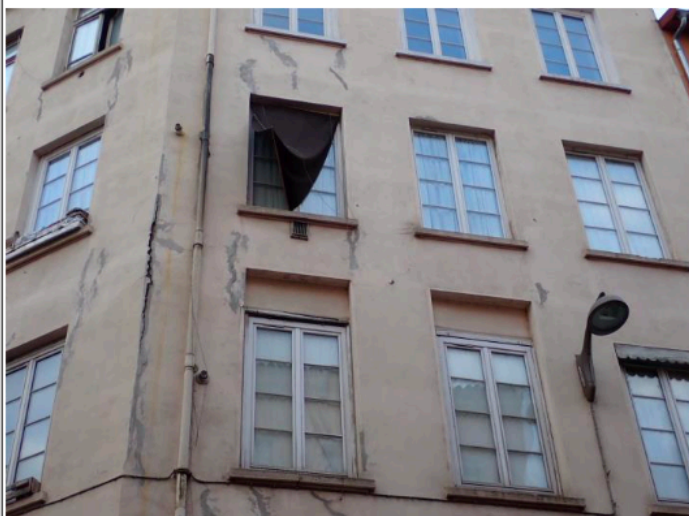
Photo 1 : façade N°9 - R+1 - R+2

Cependant, leur examen visuel depuis le sol de la rue ne permet pas de distinguer une évolution de fissures éventuelles, mis à part l'une d'elles entre R+1 et R+2, voir ci-après.

- Une fissure ouverte dans l'épaisseur de l'enduit, suivant l'arête de l'angle, dans la hauteur du rez-de-chaussée d'une part, et au niveau du plancher entre R+1 et R+2 d'autre part.

Nous préconisons de mettre en place dans les meilleurs délais une surveillance de ces fissures, par pose de jauges et suivi périodique, afin de suivre leur évolution puis de statuer le traitement approprié.

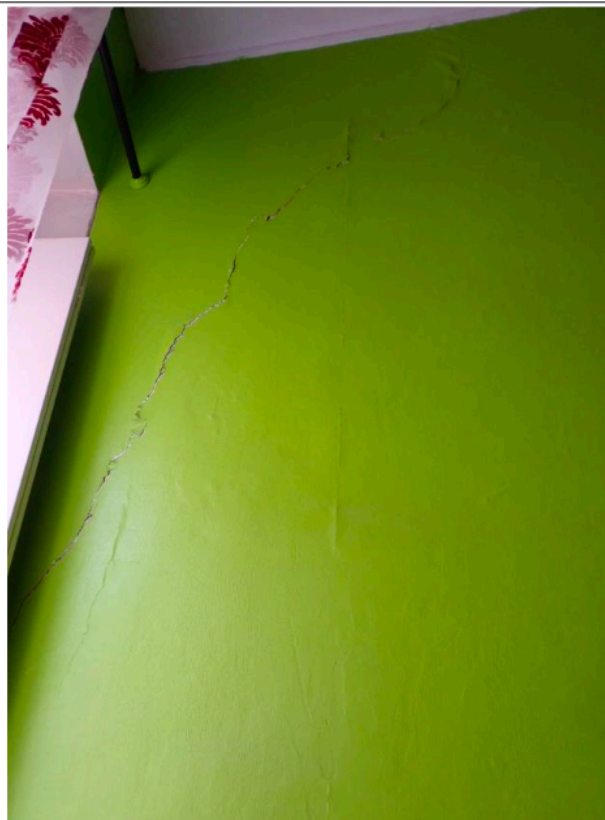
Photo 2 : R+1 N°9 - chambre

- Juste à côté de cette dernière, une fissure proche de la fenêtre du R+1 s'est rouverte, on la retrouve dans le logement du R+1 dans la cloison entre chambre et cuisine, sous forme d'une fissure inclinée bien visible côté chambre.
