DOSSIER DE DIAGNOSTIC TECHNIQUE

Maison de type T4 Bis

3 RUE ARAGON

Rapport de repérage des matériaux et produits contenant de l'amiante avant réalisation de travaux dans un immeuble bâti

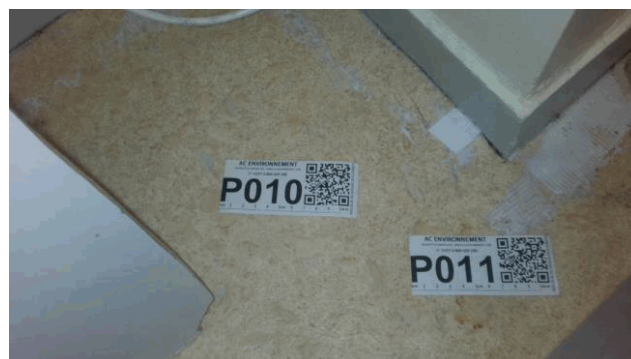
002ER583005 n°9 - 1 (P9) - 1er Étage - Vol 7 (Salle de bains)

P9	Parois verticales intérieures et enduits	Cloisons légères ou préfabriquées	Enduit / Papier / Enduit - Effritable / Souple Fibreux / Effritable - Beige / Beige / Beige - Cloisons séparatives + doublages murs (pièce humide du 1er Étage) -	1er Étage - Vol 7 (Salle de bains)
P10	Revêtement de sol	Revêtement de sol	Revêtement / Colle - Souple / Souple - Beige / Jaune - Revêtement souple tacheté beige -	1er Étage - Vol 7 (Salle de bains)
P11	Revêtement de sol	Revêtement de sol	Matériau / Toile - Dur / Fibreux Souple - Blanc / Blanc - Revêtement plastique cassant -	1er Étage - Vol 7 (Salle de bains)
P12	Plafond et faux-plafonds	Plafonds	Enduit / Papier / Enduit - Effritable / Souple Fibreux / Effritable - Beige / Beige / Beige - Plafond du 1er Étage (pièce humide) -	1er Étage - Vol 7 (Salle de bains)
P13	Plafond et faux-plafonds	Plafonds	Enduit / Papier / Enduit / Enduit - Effritable / Souple Fibreux / Effritable / Effritable - Beige / Beige / Beige / Blanc - Plafond du 1er Étage (pièces sèches) -	1er Étage - Vol 11 (Autre local privatif)
