## Rapport de repérage des matériaux et produits contenant de l'amiante avant réalisation de travaux dans un immeuble bâti

Adresse : 9 RUE ARAGON 18240 BELLEVILLE SUR LOIRE

Référence client : BVIL-MI\_BVIL-MI-9A\_007499

Date du rapport : 16/11/2023

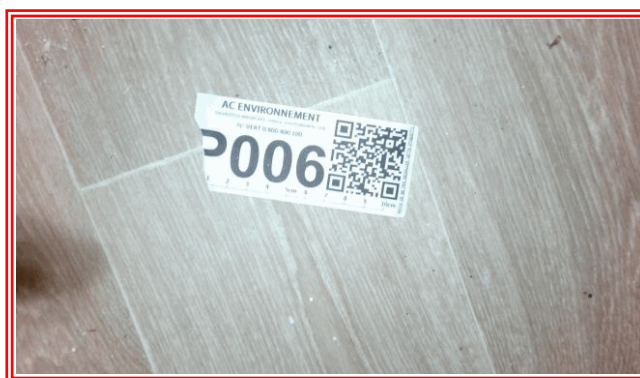
002ER685931 n°6 - 1 (P6) - RDC - logement 9 - Vol 6  
(Autre local privatif)

002ER685931 n°4 - 1 (P4)	RDC - logement 9 - Vol 6 (Autre local privatif)	Prélevement négatif
002ER685931 n°5 - 1 (P5)	RDC - logement 9 - Vol 6 (Autre local privatif)	Prélevement positif
002ER685931 n°6 - 1 (P6)	RDC - logement 9 - Vol 6 (Autre local privatif)	Prélevement positif
002ER685931 n°7 - 1 (P7)	RDC - logement 9 - Vol 6 (Autre local privatif)	Prélevement négatif
002ER685931 n°8 - 1 (P8)	RDC - logement 9 - Vol 5 (WC)	Prélevement négatif
002ER685931 n°9 - 1 (P9)	RDC - logement 9 - Vol 5 (WC)	Prélevement négatif
002ER685931 n°10 - 1 (P10)	RDC - logement 9 - Vol 5 (WC)	Prélevement négatif
002ER685931 n°11 - 1 (P11)	RDC - logement 9 - Vol 5 (WC)	Prélevement positif
002ER685931 n°12 - 1 (P12)	RDC - logement 9 - Vol 5 (WC)	Prélevement positif
002ER685931 n°13 - 1 (P13)	RDC - logement 9 - Vol 5 (WC)	Prélevement négatif
002ER685931 n°14 - 1 (P14)	RDC - logement 9 - Vol 3 (Séjour)	Prélevement négatif
002ER685931 n°15 - 1 (P15)	RDC - logement 9 - Vol 4 (Cuisine)	Prélevement négatif
