Rapport de repérage des matériaux et produits contenant de l'amiante avant réalisation de travaux dans un immeuble bâti

Adresse : 10 Rue Aragon 18240 BELLEVILLE-SUR-LOIRE

Désignation : BVIL-MI_BVIL-MI-10A_007501_SA
D'H.L.M. FRANCE LOIRE

Date de repérage : 23/10/2023

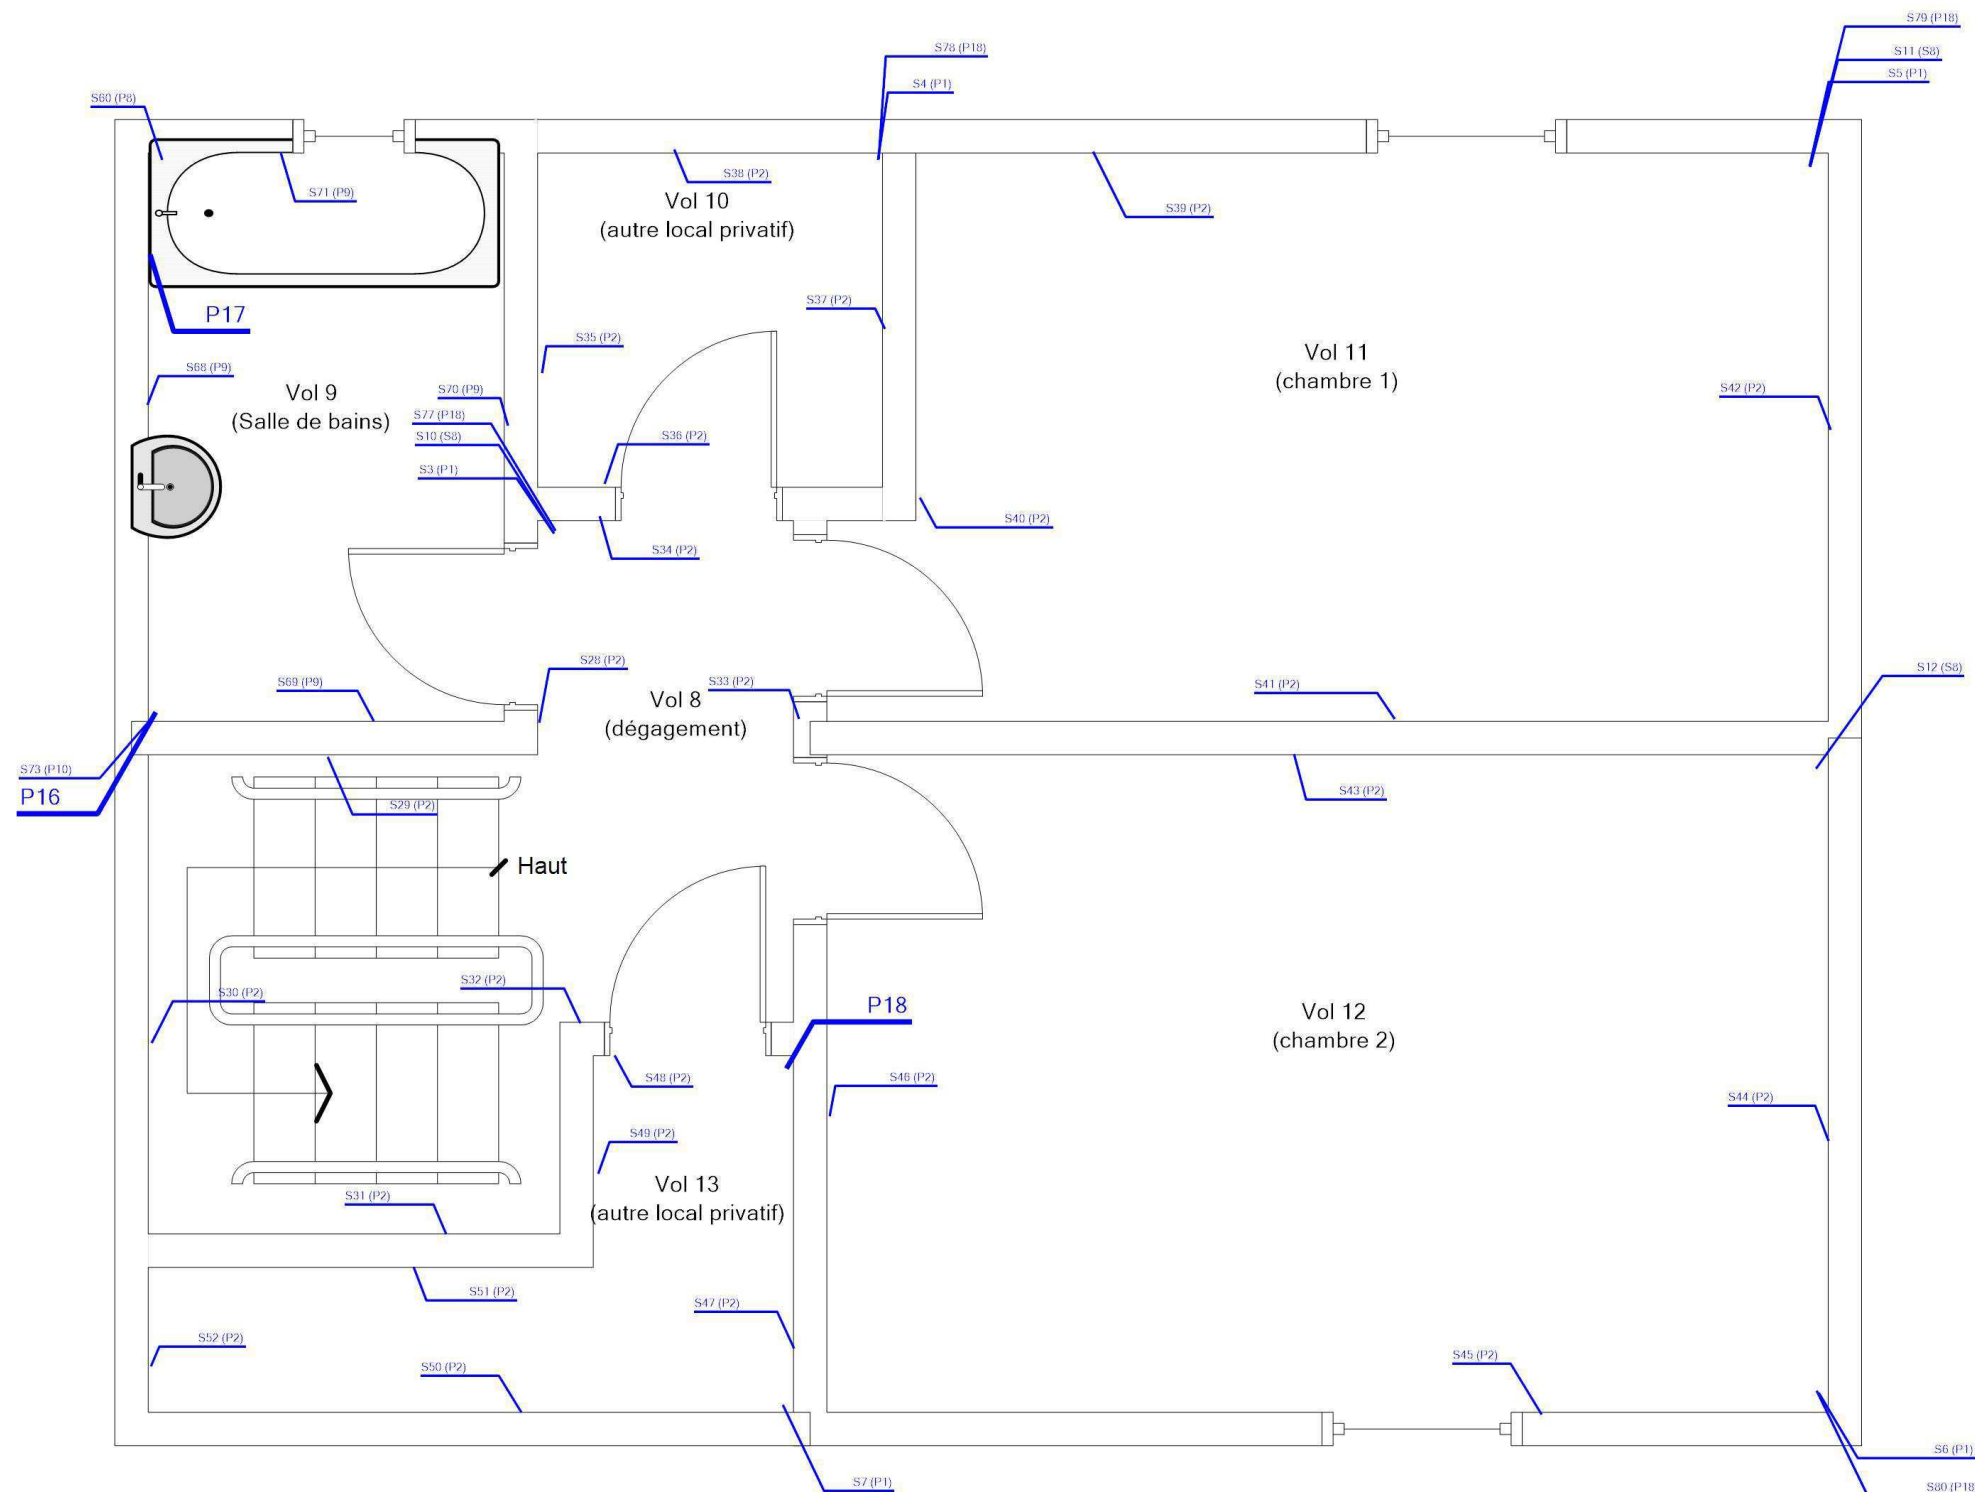
R+1 - LOGEMENT 10 - PLAN DE REPÉRAGE - ACTIONS MENÉES

Localisation d'un prélèvement négatif

Localisation dun sondage négatif
