## Rapport de repérage des matériaux et produits contenant de l'amiante avant réalisation de travaux dans un immeuble bâti

Adresse : 17 RUE ARAGON 18240 BELLEVILLE SUR LOIRE

Date de repérage : 04/12/2023

Date du rapport : 15/12/2023

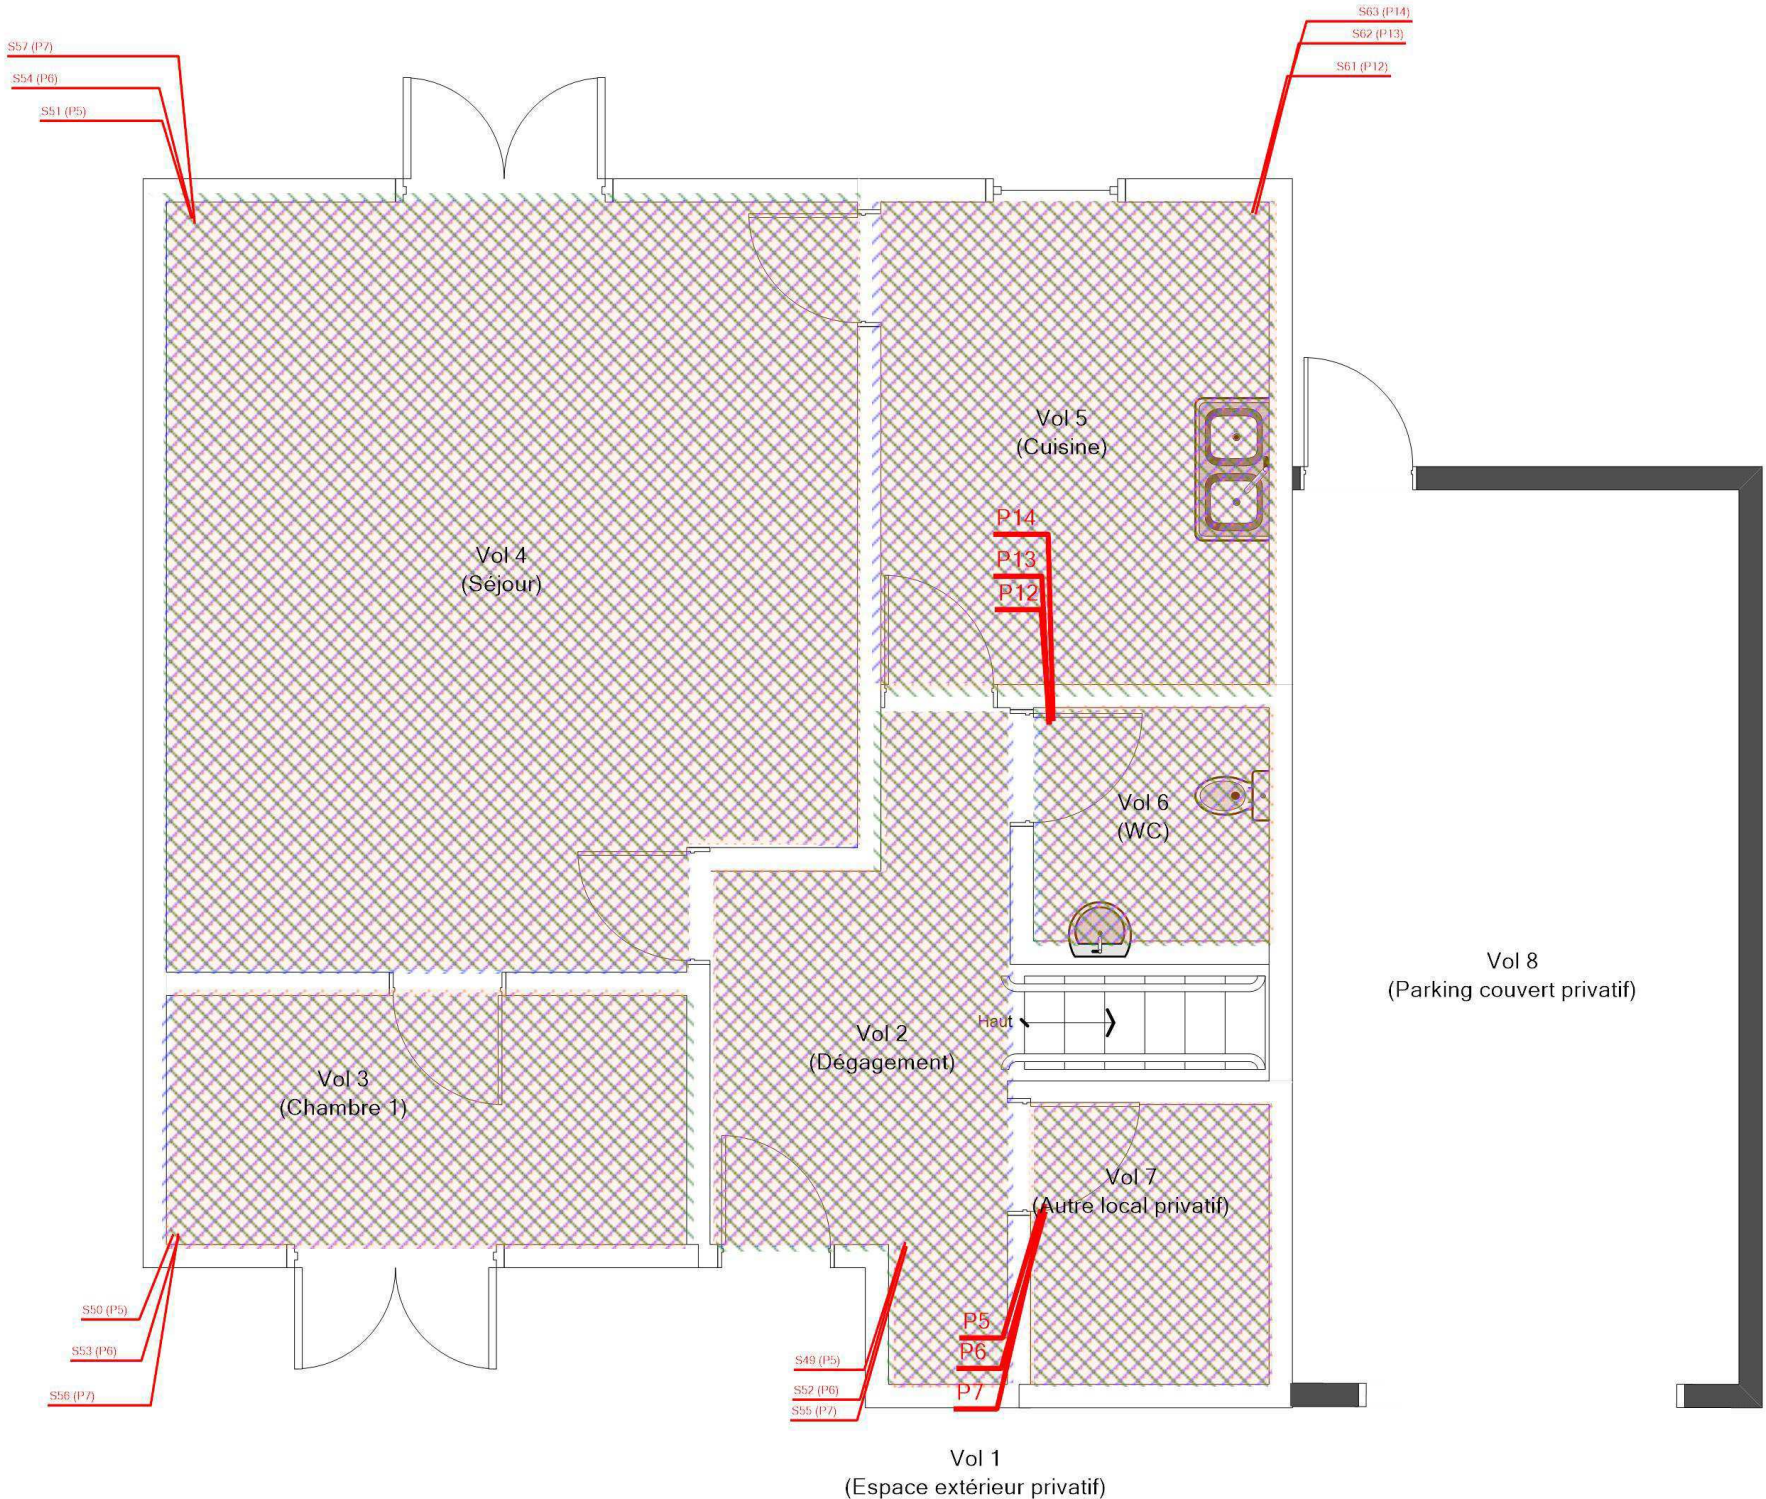
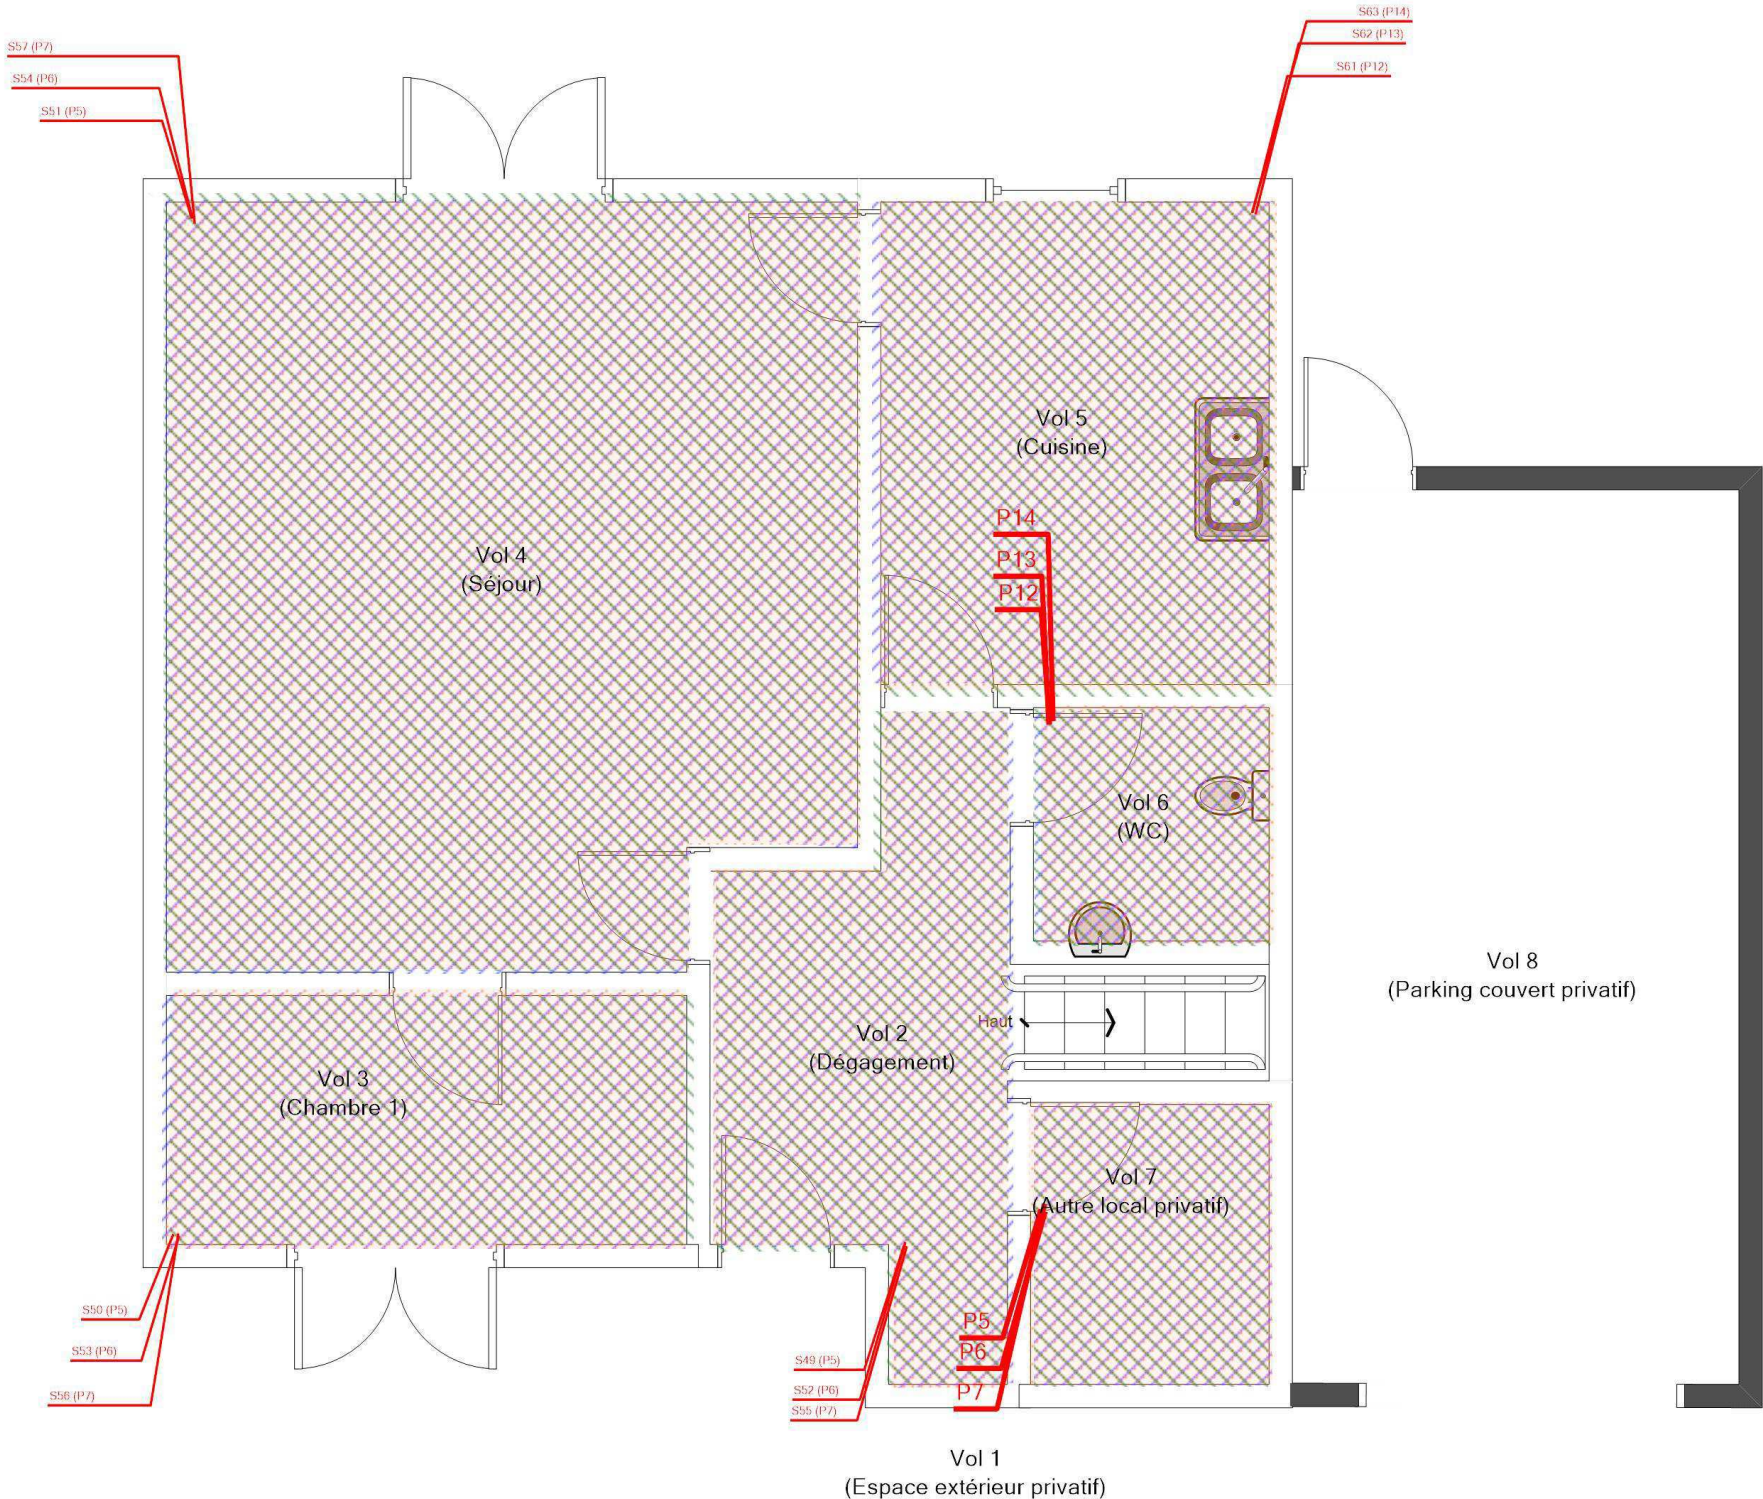
RDC - LOGEMENT 17 - MPCA REVÊTEMENT DE SOL				Référence: 002ER685845

P7 : Colle bitumineuse noire

P14 : Colle bitumineuse noire

P12 : Dalle dure cassante beige,  
Colle bitumineuse noire

P13 : Dalle dure cassante beige,  
Colle bitumineuse noire

P6 : Dalle dure cassante beige,  
Colle bitumineuse noire

P5 : Dalle dure cassante beige,  
Colle bitumineuse noire + ragréage  
gris en faible quantité non  
séparable
