Rapport de repérage des matériaux et produits contenant de l'amiante avant réalisation de travaux dans un immeuble bâti

Adresse : 19 RUE ARAGON 18240 BELLEVILLE SUR LOIRE

Date de repérage : 05/12/2023

Date du rapport : 18/12/2023

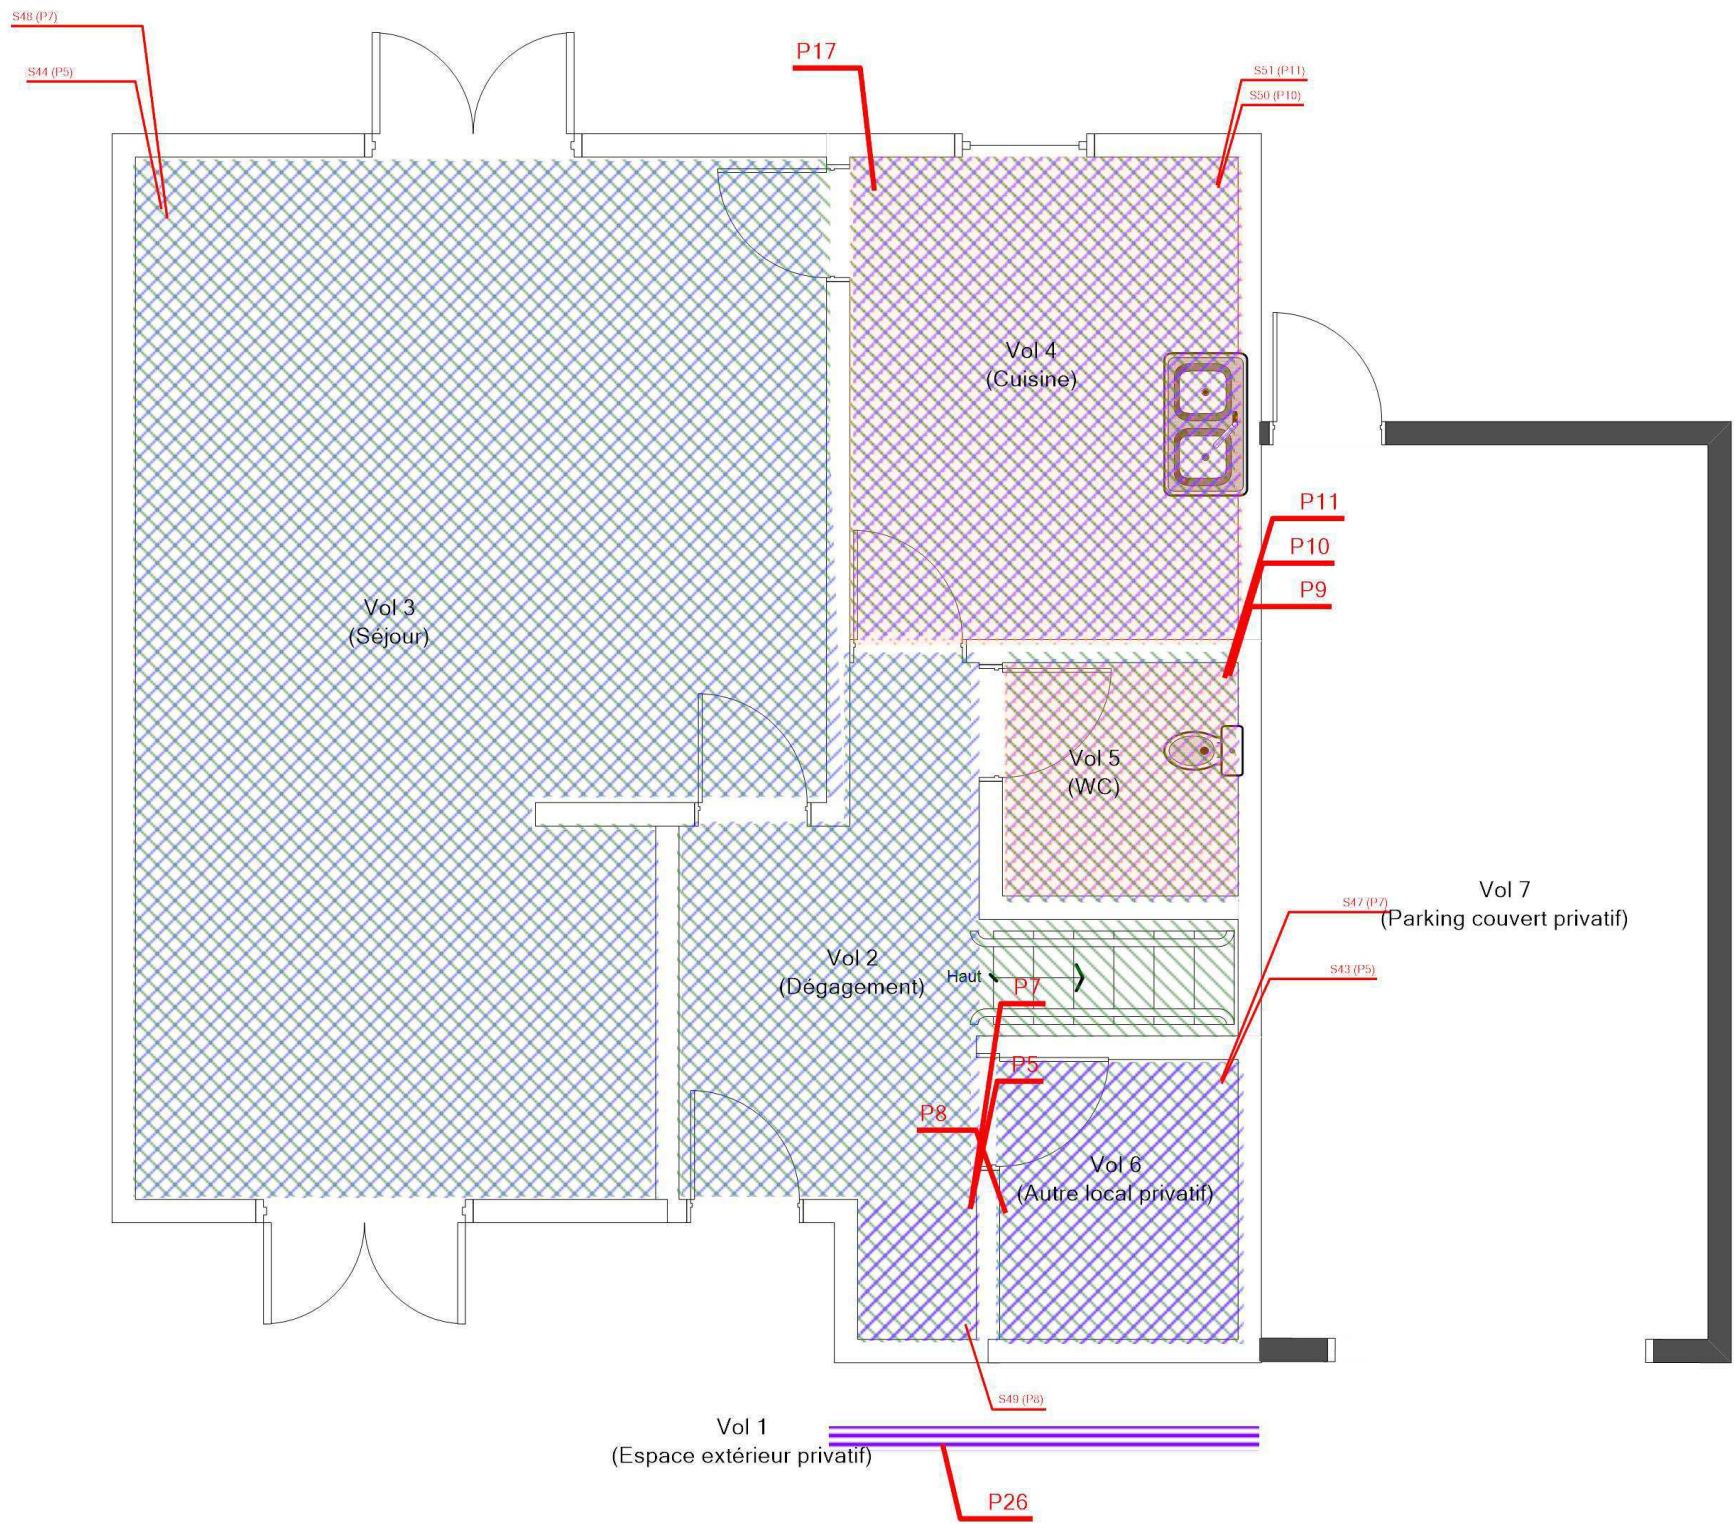
RDC - LOGEMENT 19 - MPCA REVÊTEMENT DE SOL

P5 : Dalle dure cassante verte,
Colle bitumineuse noire non
séparable + ragréage gris + couche
blanche non séparable

P8 : Colle bitumineuse noire non
séparable + colle polymère jaune
non séparable + ragréage gris non
séparable + couche beige en faible
quantité non séparable

P11 : Ragréage

P10 : Colle polymère jaune non
séparable + colle bitumineuse noire
non séparable + ragréage gris

P7 : Ragréage

P9 : Colle polymère jaune non
séparable + colle bitumineuse noire
non séparable + ragréage gris

P17 : Colle polymère jaune non
séparable + colle bitumineuse noire
non séparable + ragréage gris

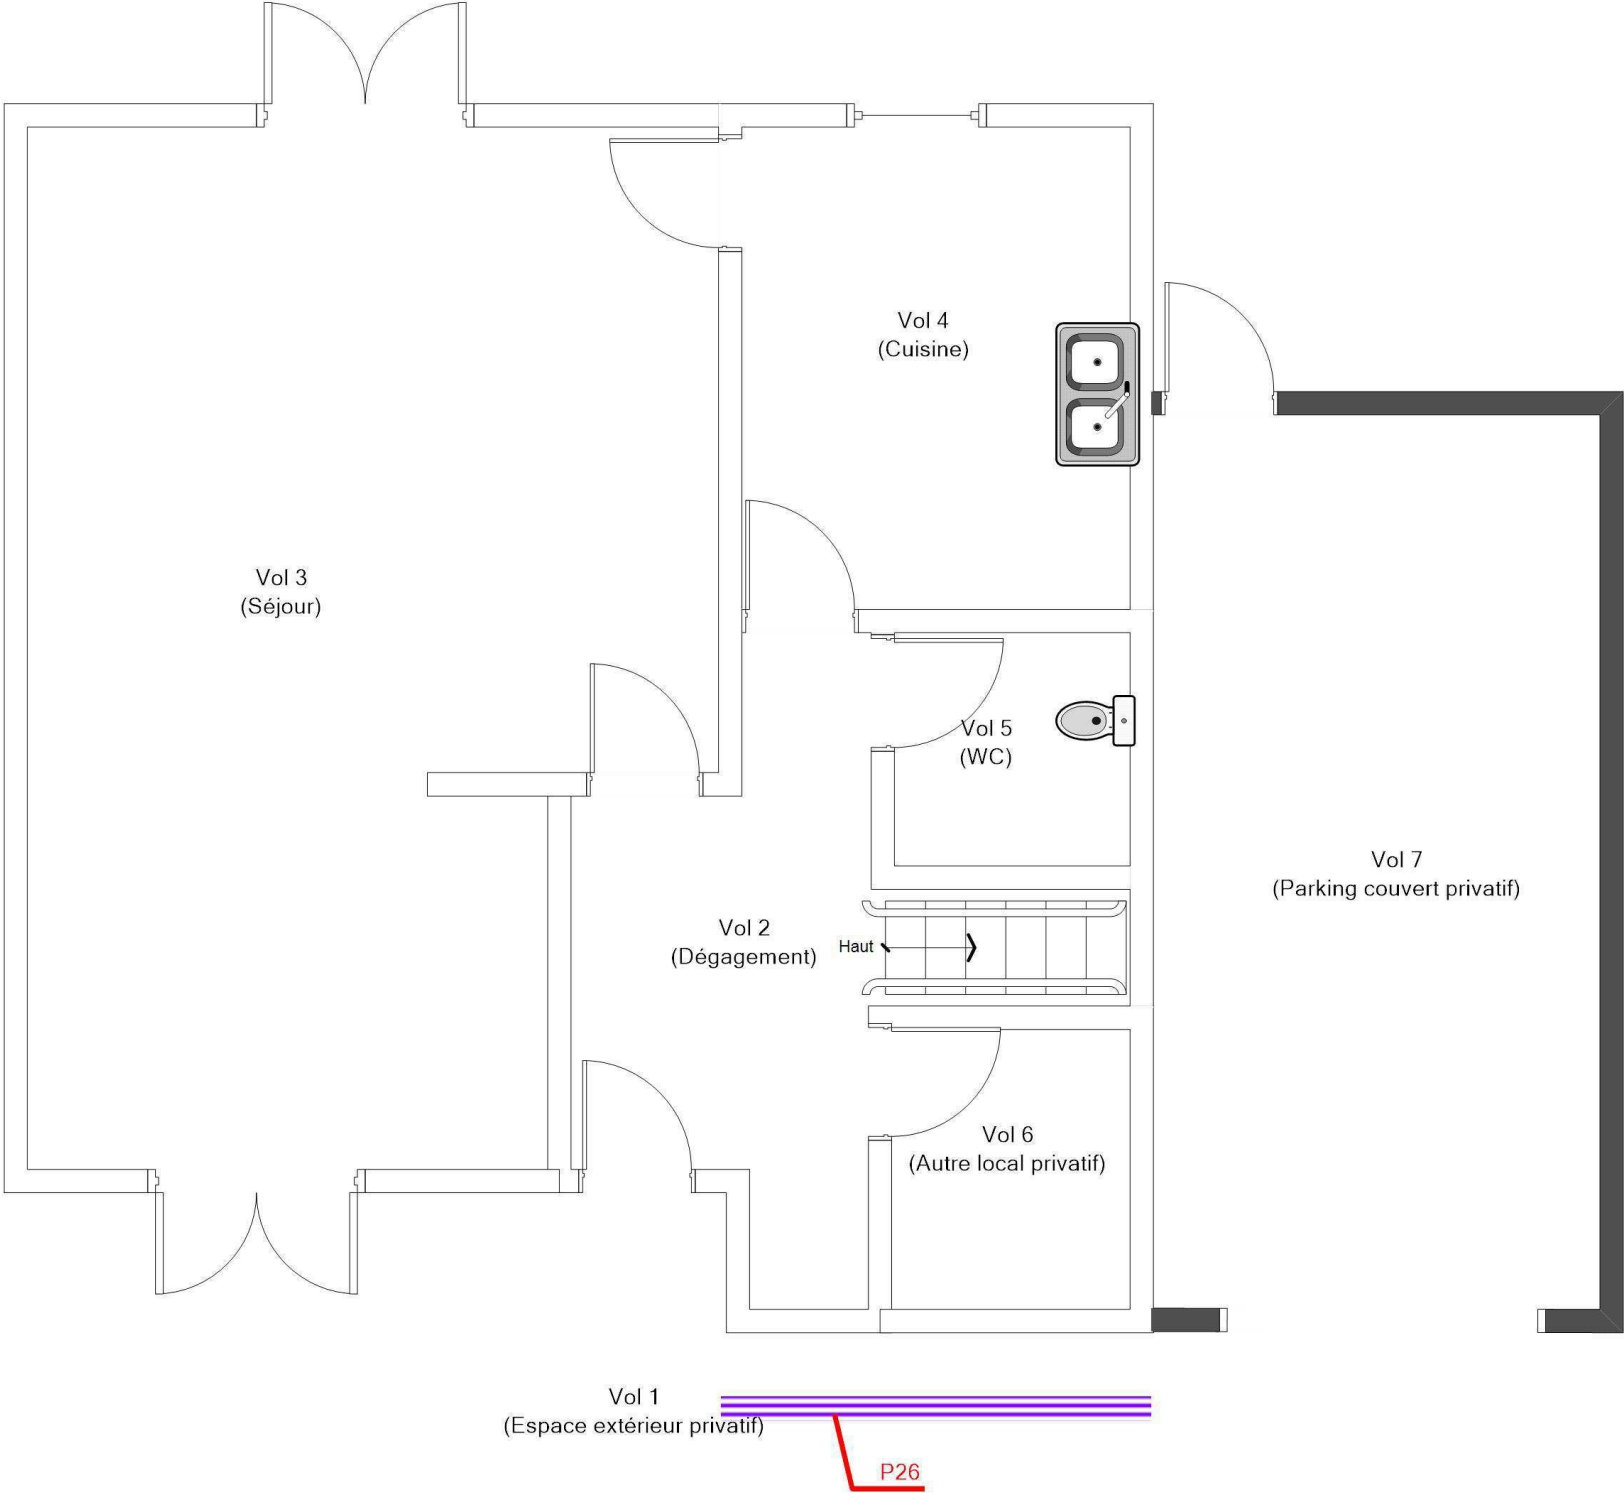
RDC - LOGEMENT 19 - MPCA EQUIPEMENTS DIVERS ET ACCESSOIRES				Référence: 002ER685849

P26 : Fibres ciments
