## Rapport de repérage des matériaux et produits contenant de l'amiante avant réalisation de travaux dans un immeuble bâti

Adresse : 20 RUE ARAGON 18240 BELLEVILLE SUR LOIRE

Date de repérage : 06/12/2023

Date du rapport : 15/12/2023

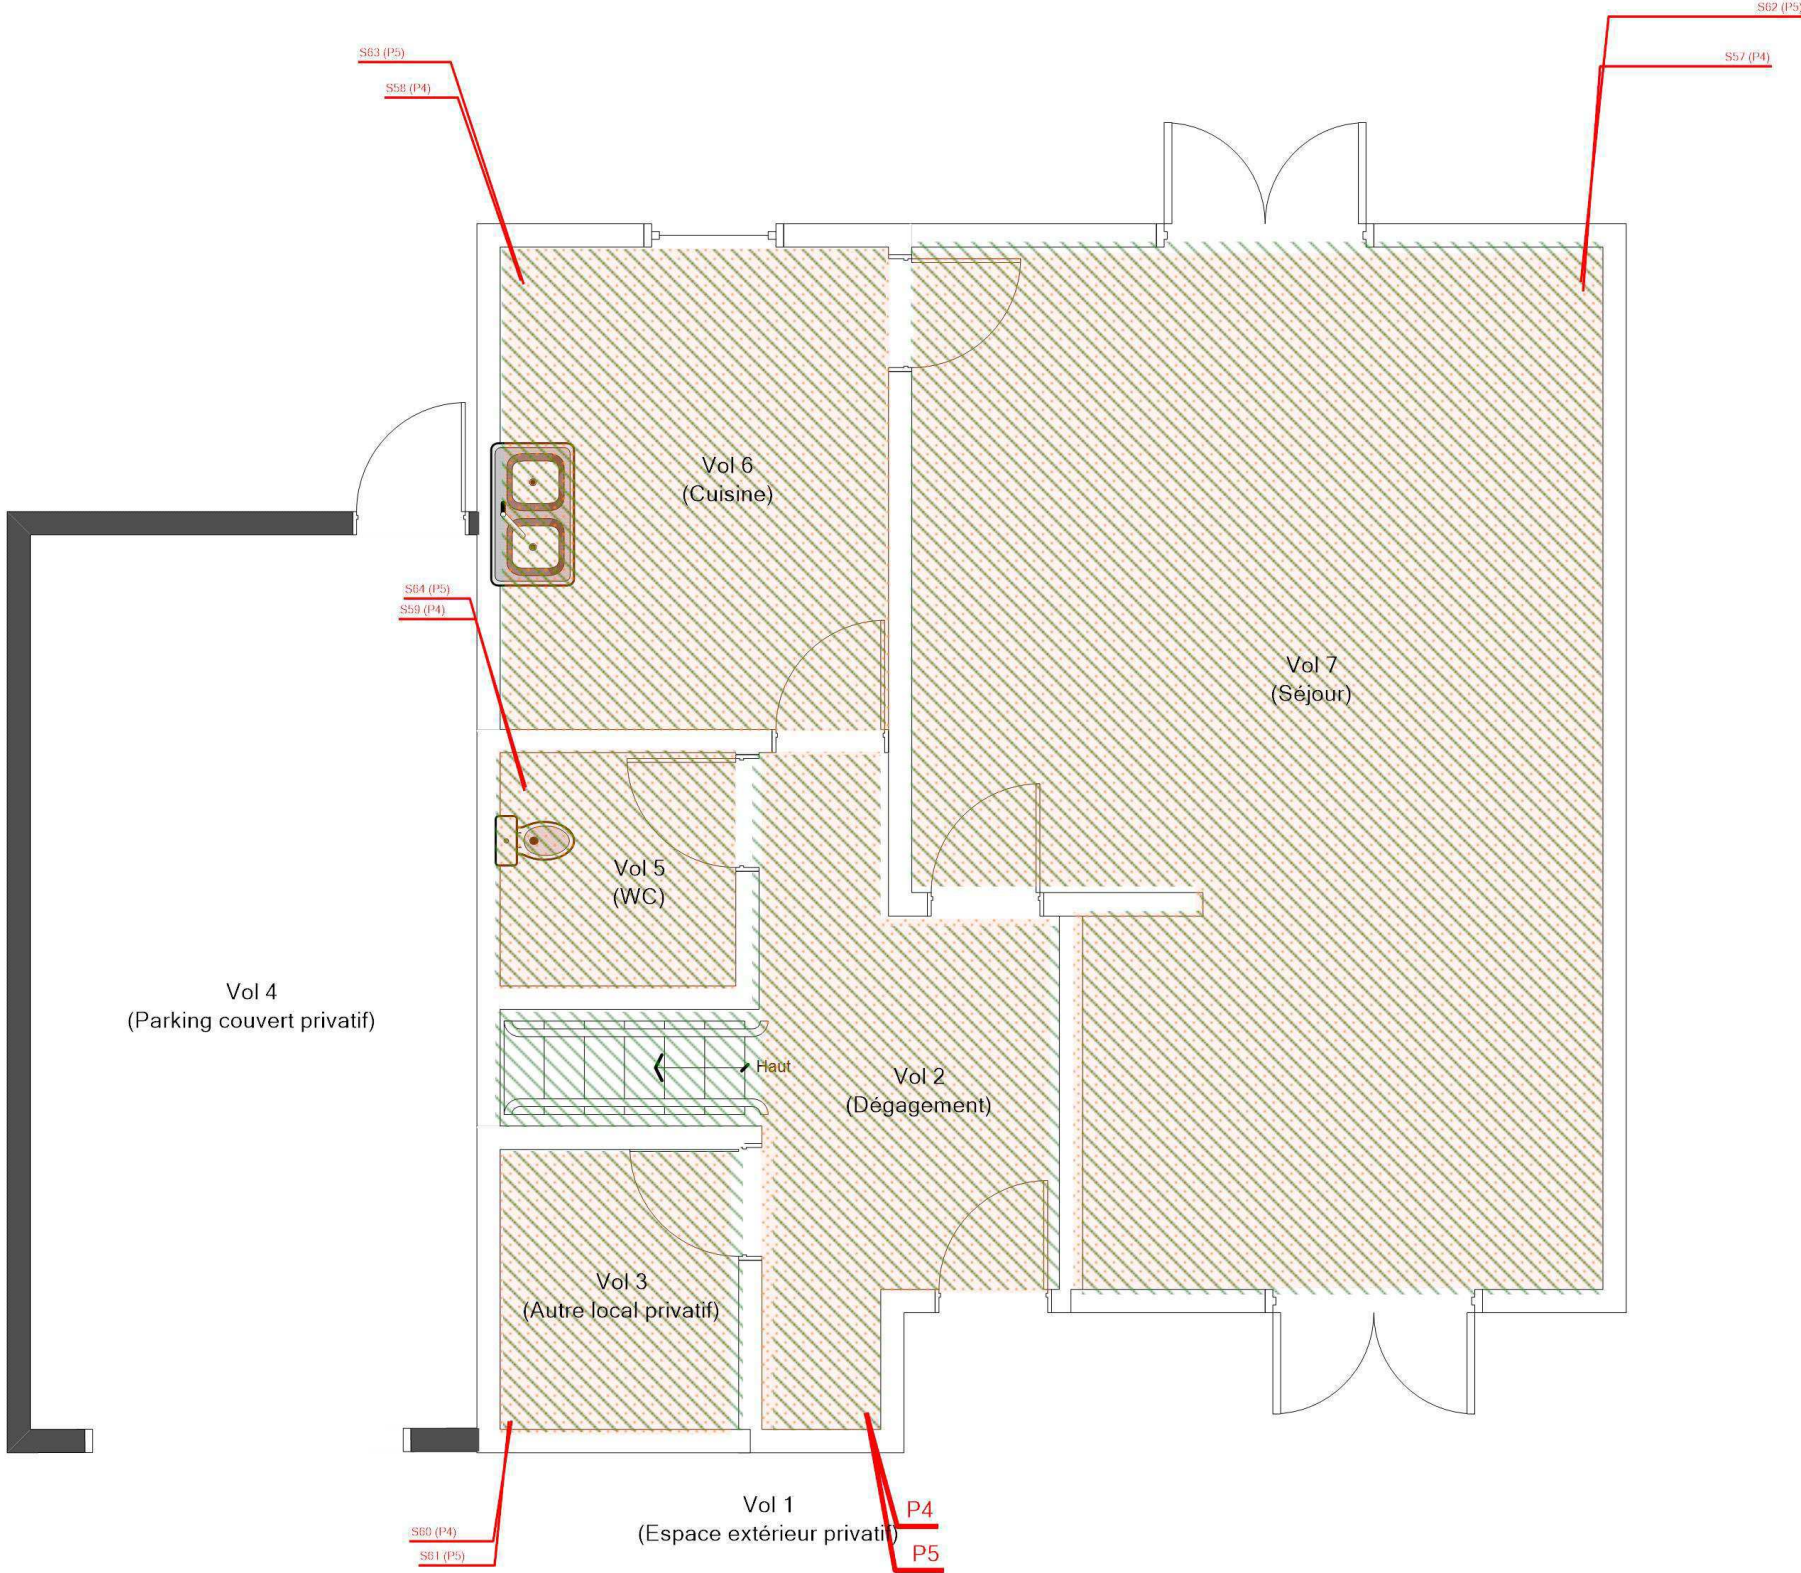
RDC - LOGEMENT 20 - MPCA REVÊTEMENT DE SOL				Référence: 002ER685851

P5 : Colle bitumineuse noire

P4 : Colle polymère jaune avec poussières non séparable + dalle dure cassante beige, Colle bitumineuse noire
