Rapport de repérage des matériaux et produits contenant de l'amiante avant réalisation de travaux dans un immeuble bâti

Adresse : 24 Rue Aragon 18240 BELLEVILLE-SUR-LOIRE

Désignation : BVIL-MI_BVIL-MI-24A_007529_SA
D'H.L.M. FRANCE LOIRE

Date de repérage : 05/12/2023

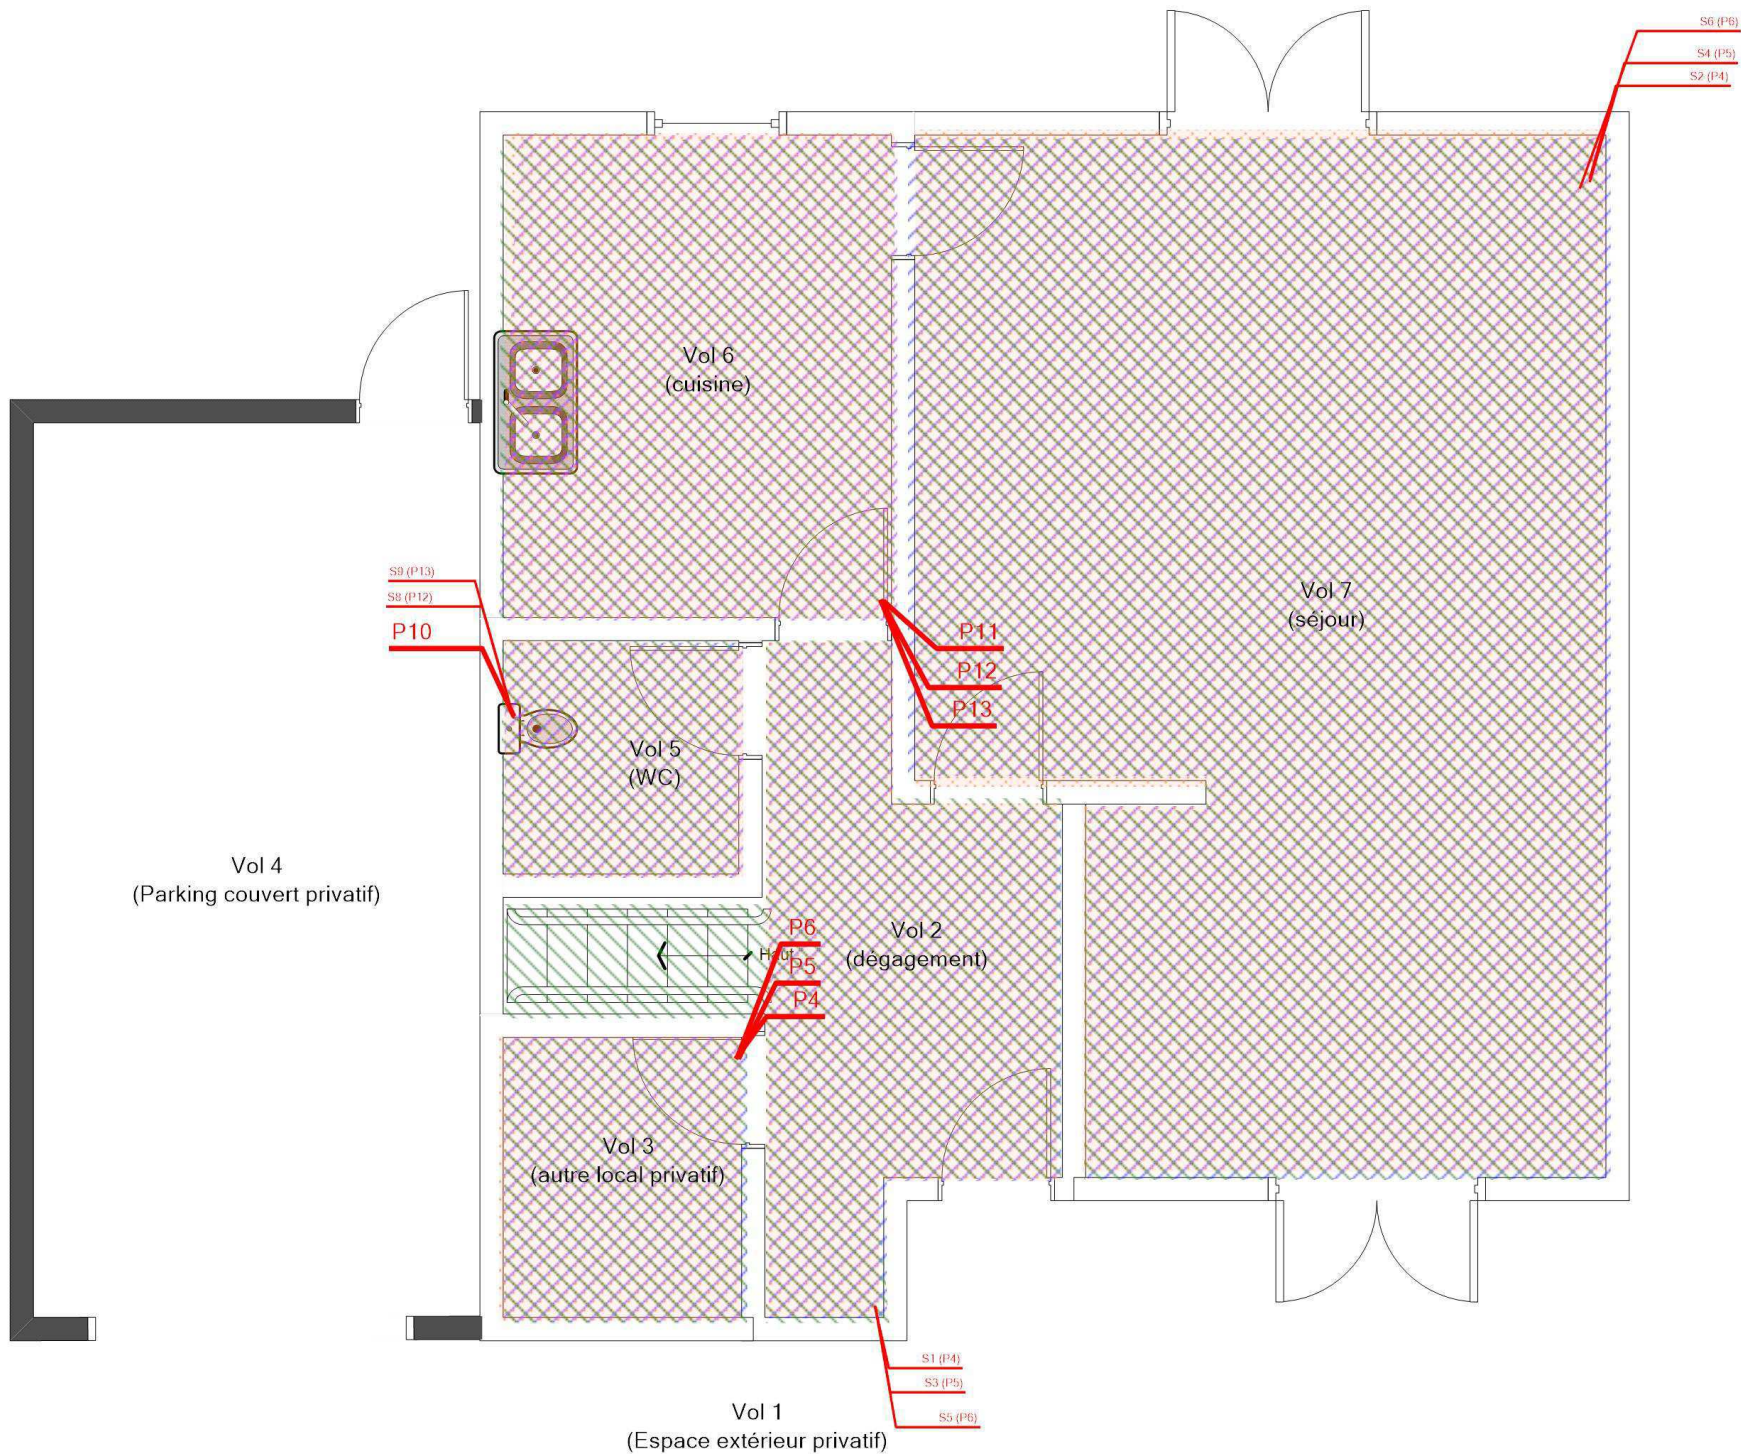
P10 : Dalles plastiques

P11 : Lés plastiques avec sous-couche

P12 : Colle polymère jaune non séparable + colle bitumineuse noire en faible quantité non séparable + ragréage gris non séparable

P5 : Colle bitumeuse

P4 : Dalles plastiques

P13 : Ragréage

P6 : Ragréage
