## Rapport de repérage des matériaux et produits contenant de l'amiante avant réalisation de travaux dans un immeuble bâti

Adresse : 25 RUE ARAGON 18240 BELLEVILLE SUR LOIRE

Date de repérage : 07/12/2023

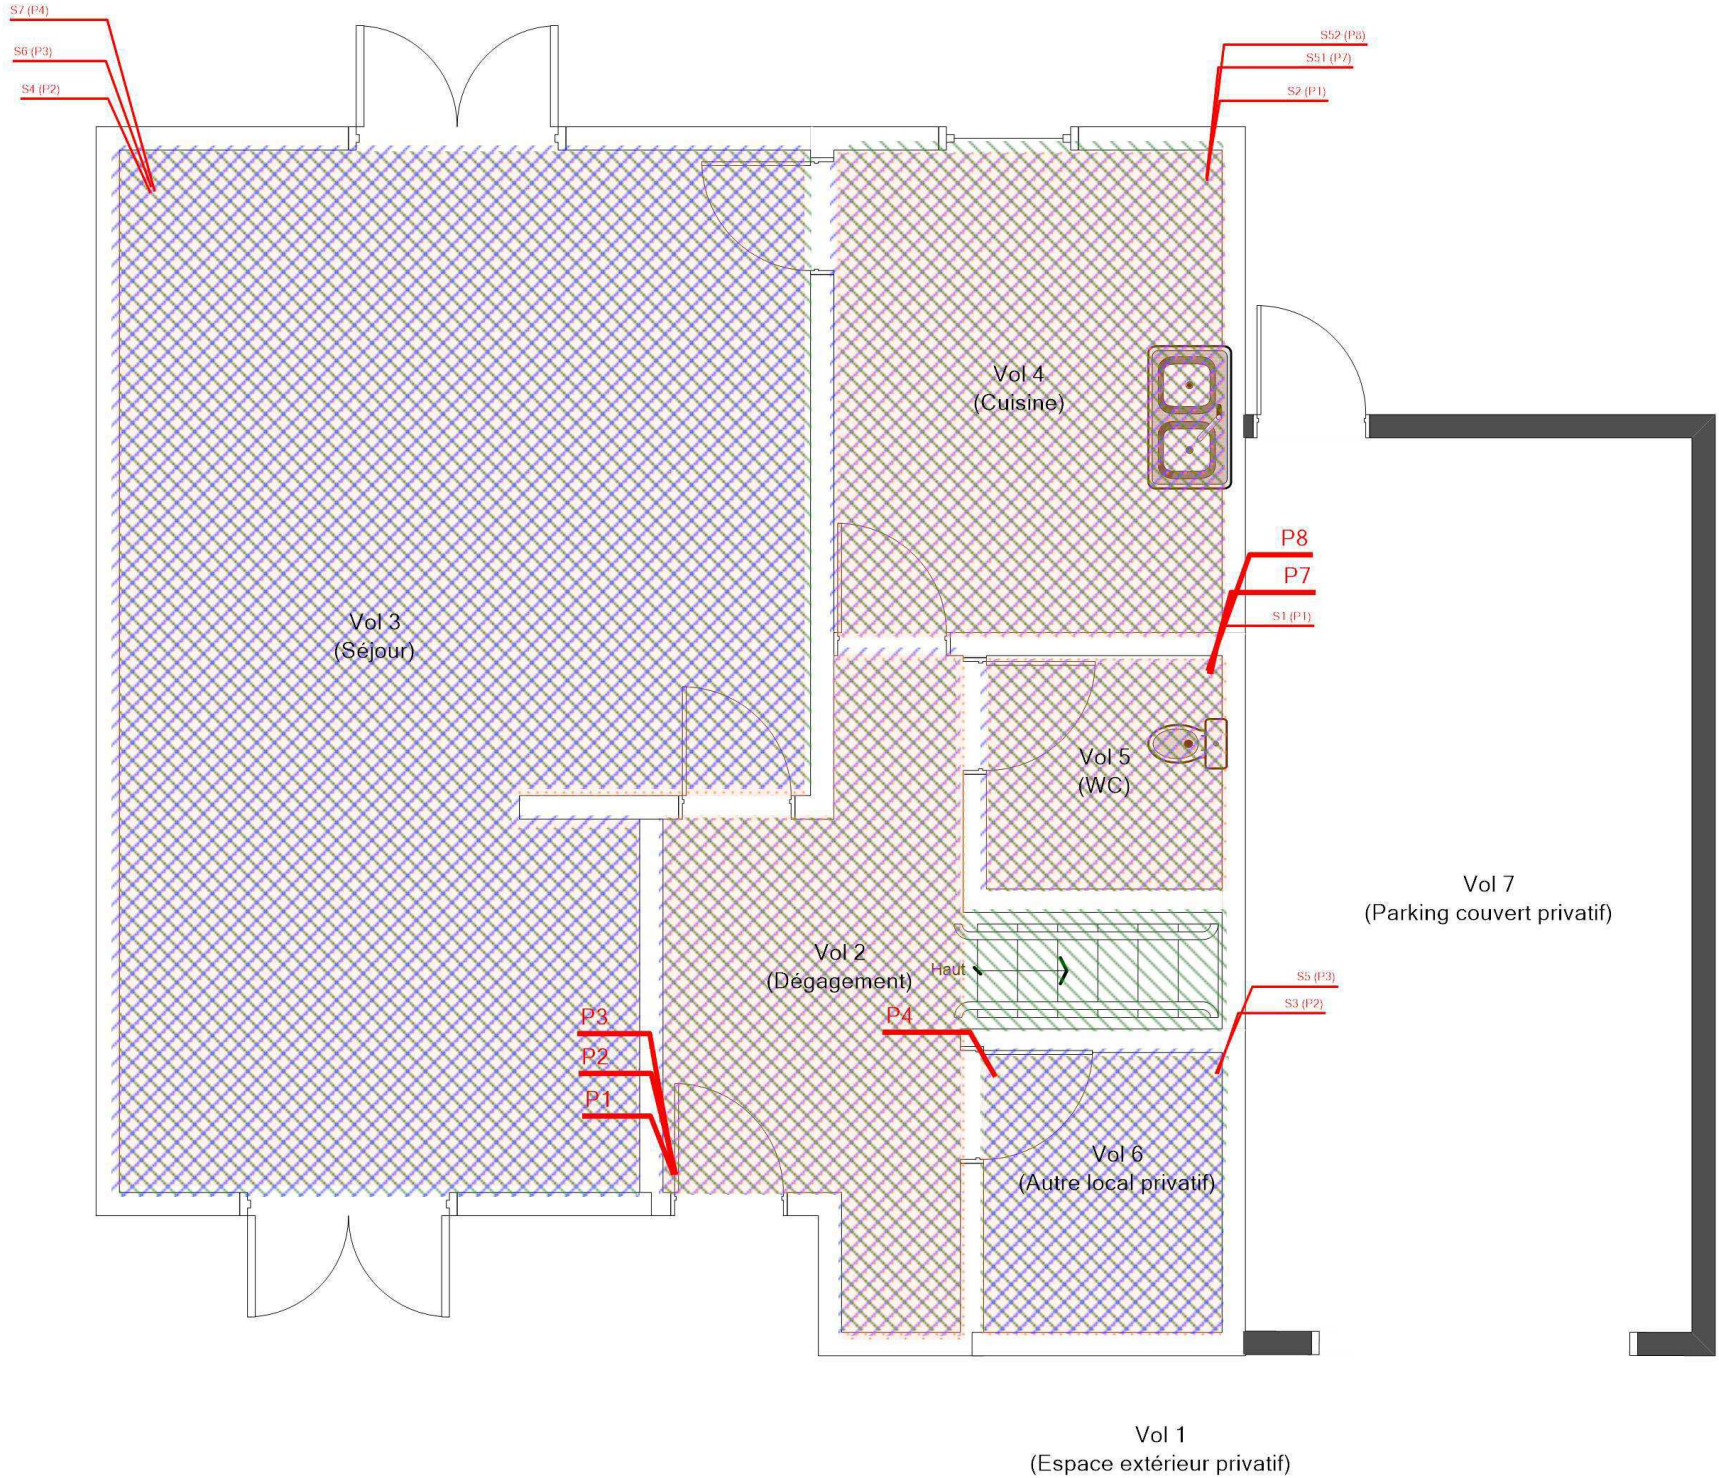
P1 : Dalles plastiques			
		P7 : Colle bitumeuse			
		P4 : Dalles plastiques			
		P8 : Ragr�age			
		P2 : Colle bitumeuse			
		P3 : Ragr�age			
</
