Rapport de repérage des matériaux et produits contenant de l'amiante avant réalisation de travaux dans un immeuble bâti

Adresse : N°30 RUE VERLAINE 18240 BELLEVILLE SUR LOIRE

Référence client : BVIL-MI_BVIL-MI-30V_007541

Date du rapport : 15/12/2023

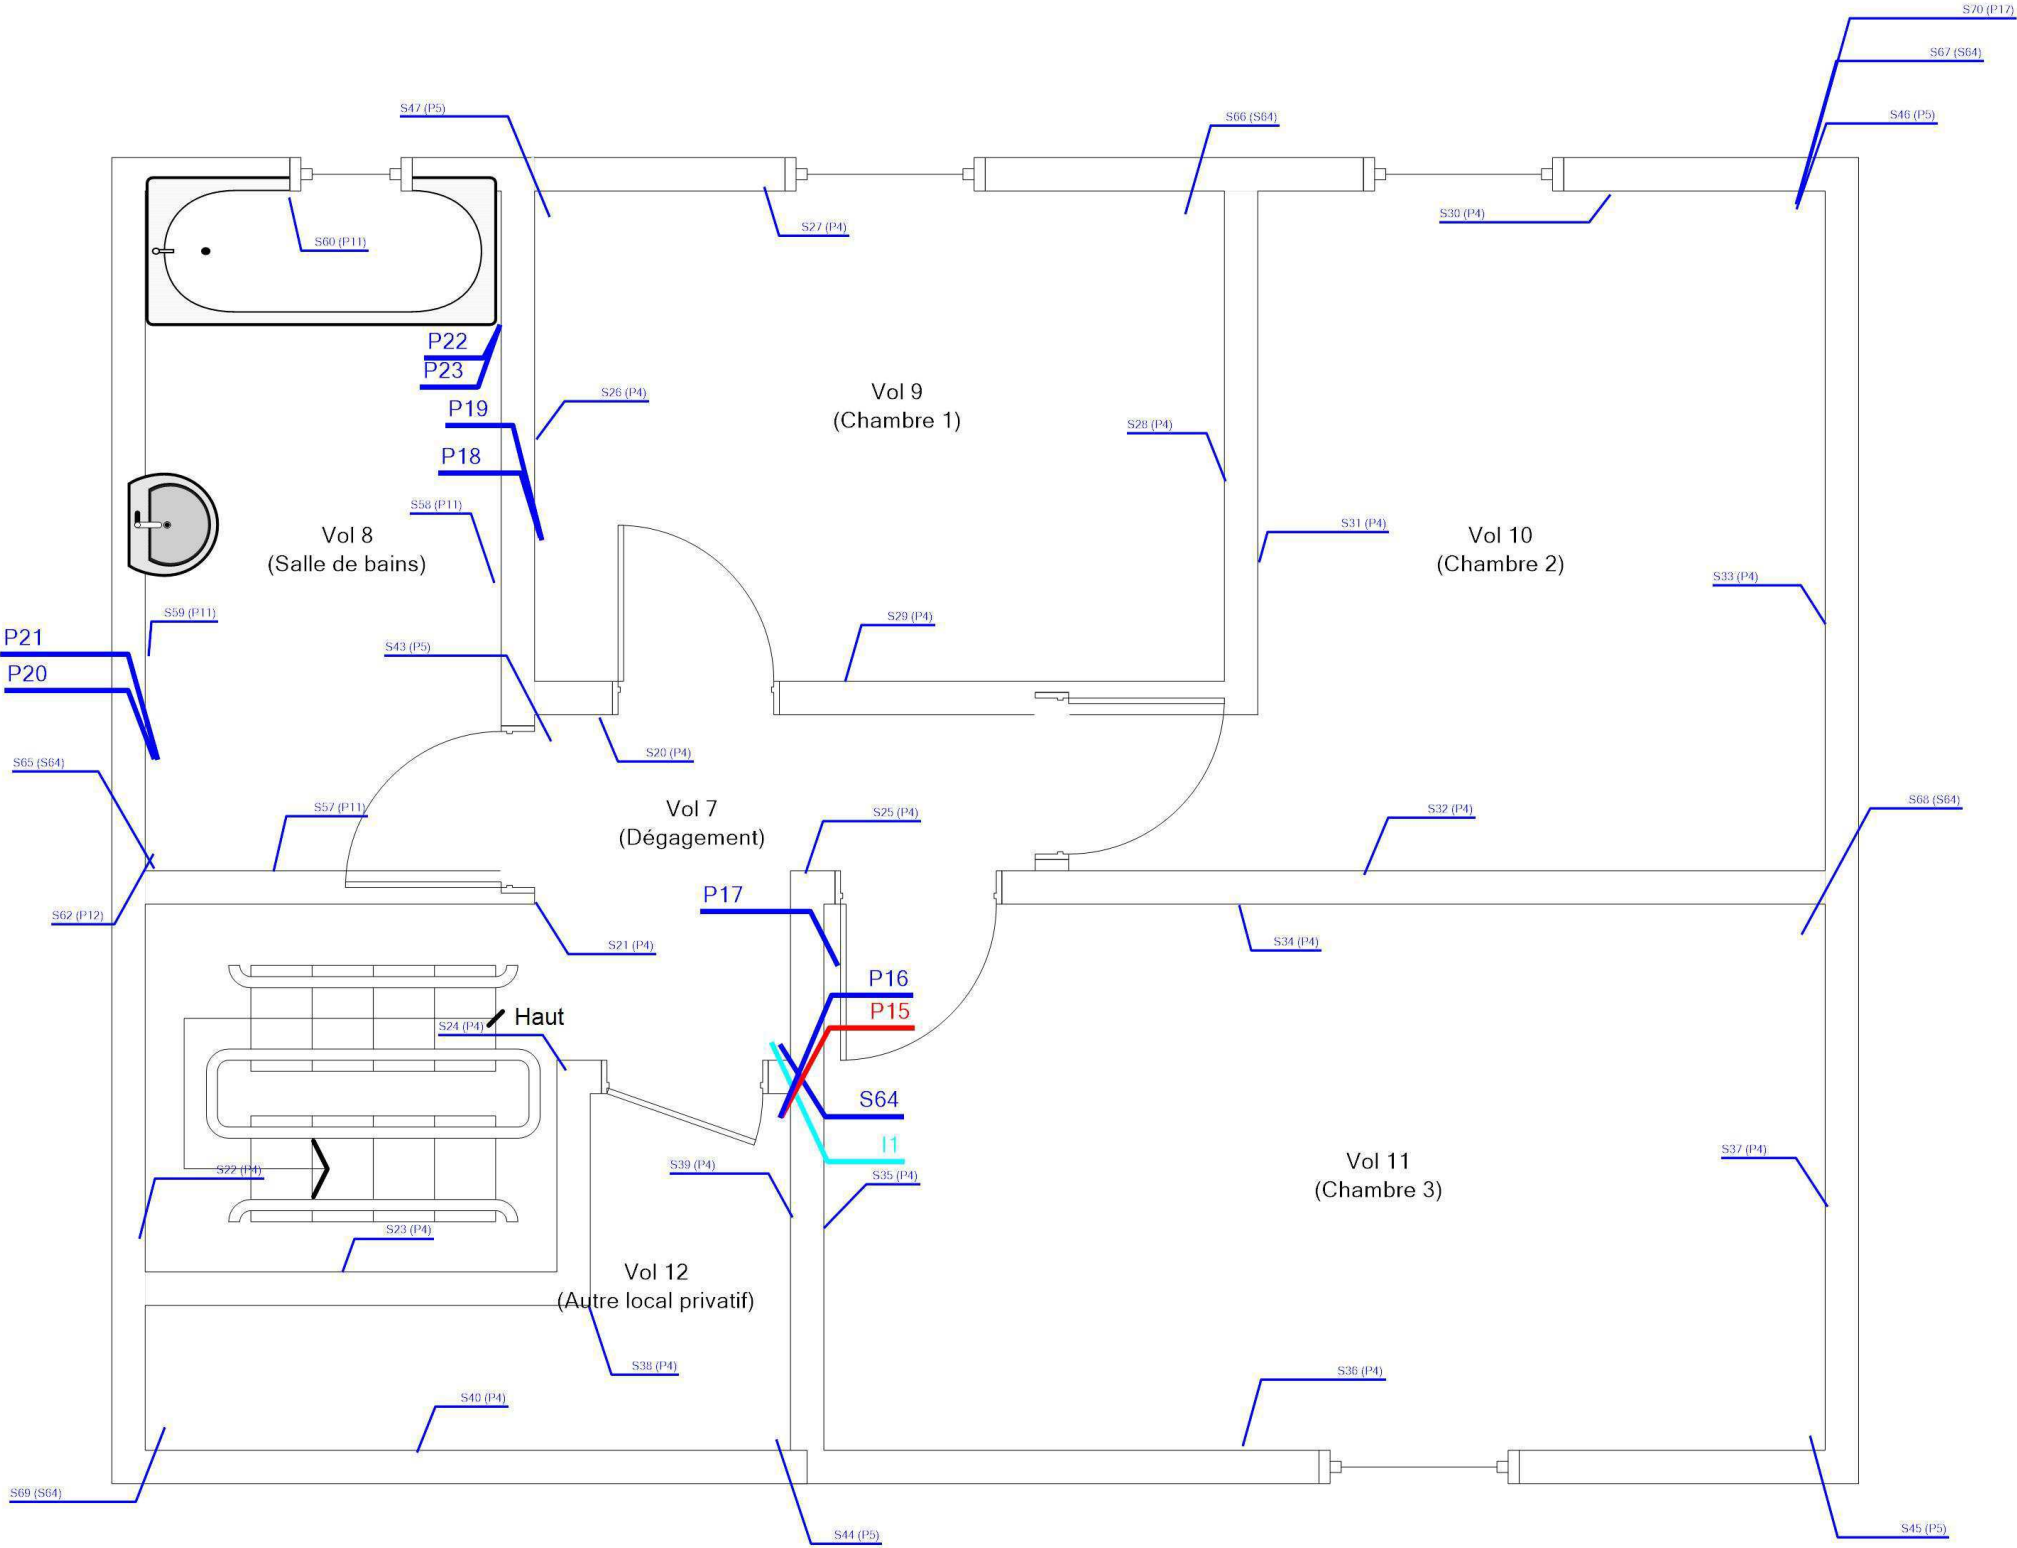
| R+1 - LOGEMENT 30 - MPCA TOUTES CATÉGORIES CONFONDUES | | | | Référence: 002ER685867 | |

| R+1 - LOGEMENT 30 - MPCA TOUTES CATÉGORIES CONFONDUES | | | | Référence: 002ER685867 | |
|---|---|---|---|---|---|
| | | P15 : Dalle dure cassante grise | | | |

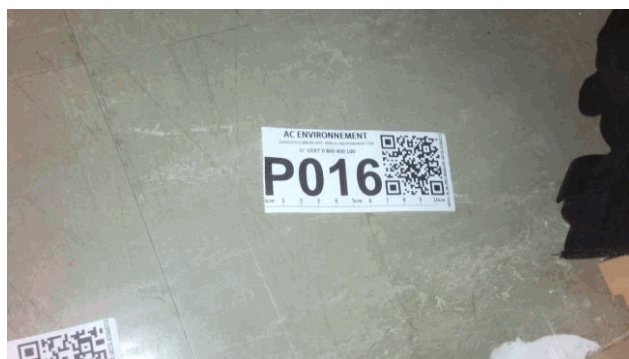
002ER685867 n°16 - 1 (P16) - R+1 - logement 30 - Vol 12 (Autre local privatif)

| Référence | Localisation | Action |
|---|---|---|
| 002ER685867 n°16 - 1 (P16) | R+1 - logement 30 - Vol 12 (Autre local privatif) | Prélèvement négatif |
