## Rapport de repérage des matériaux et produits contenant de l'amiante avant réalisation de travaux dans un immeuble bâti

Adresse : N°31 RUE VERLAINE 18240 BELLEVILLE SUR LOIRE

Référence client : BVIL-MI\_BVIL-MI-31V\_007543

Date du rapport : 15/11/2023

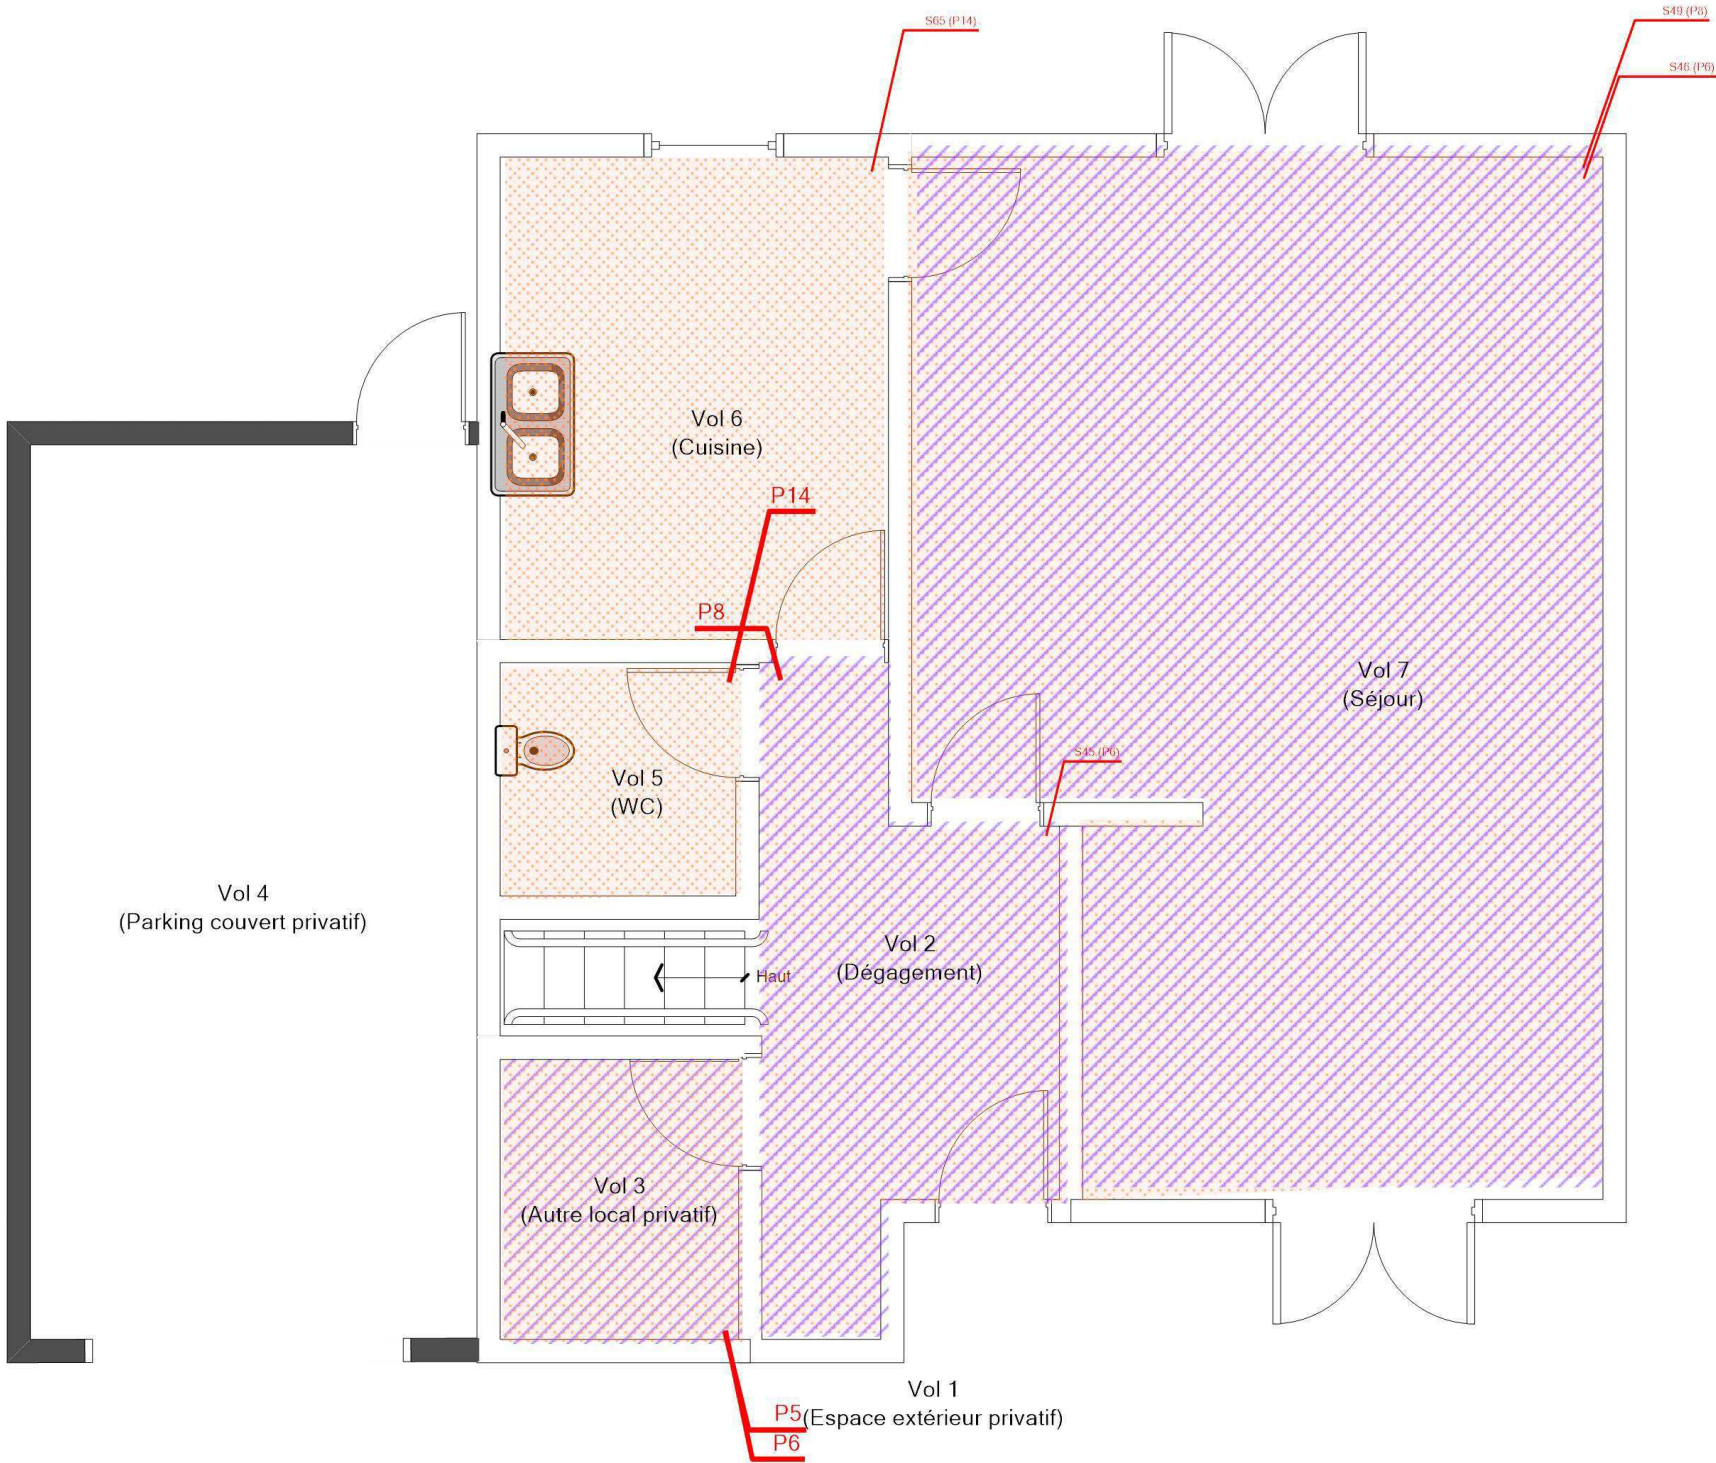
| RDC - LOGEMENT 31 - MPCA REVÊTEMENT DE SOL | | | | Référence:<br>002ER685869 |

| RDC - LOGEMENT 31 - MPCA REVÊTEMENT DE SOL | | | | Référence:<br>002ER685869 |
|--|---|---|---|---|
| | | P8 : Matériau - Bitumineux - Noir | | |
| | | P14 : Colle bitumeuse | | |
| | | P5 : Revêtement - Dur - Beige | | |
| | | P6 : Colle - Bitumineux - Noir | | |

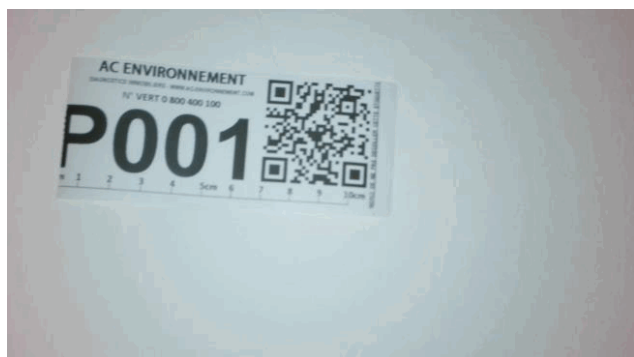
002ER685869 n°1 - 1 (P1) - RDC - logement 31 - Vol 3  
(Autre local privatif)

| Référence | Localisation | Action |
|---|--|---|
| 002ER685869 n°1 - 1 (P1) | RDC - logement 31 - Vol 3<br>(Autre local privatif) | Prélèvement négatif |

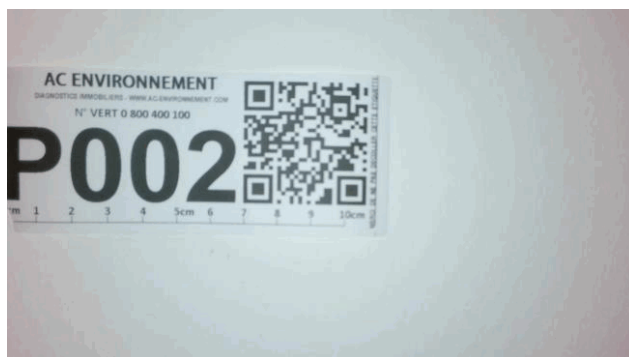
002ER685869 n°2 - 1 (P2) - RDC - logement 31 - Vol 3  
(Autre local privatif)

| Référence | Localisation | Action |
|---|--|---|
| 002ER685869 n°2 - 1 (P2) | RDC - logement 31 - Vol 3<br>(Autre local privatif) | Prélèvement négatif |

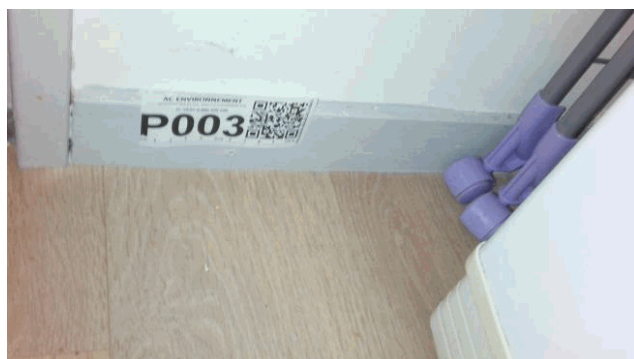
002ER685869 n°3 - 1 (P3) - RDC - logement 31 - Vol 3  
(Autre local privatif)

| Référence | Localisation | Action |
|---|--|---|
| 002ER685869 n°3 - 1 (P3) | RDC - logement 31 - Vol 3<br>(Autre local privatif) | Prélèvement négatif |

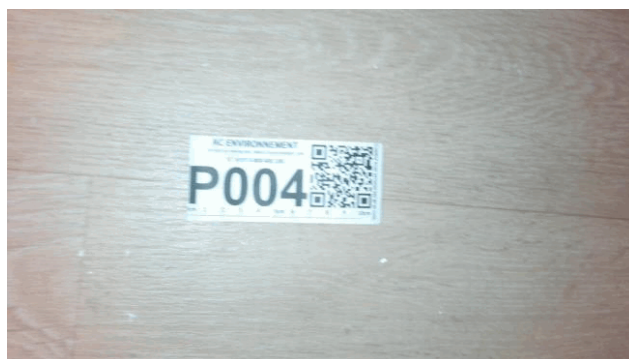
002ER685869 n°4 - 1 (P4) - RDC - logement 31 - Vol 3  
(Autre local privatif)

| Référence | Localisation | Action |
|---|--|---|
| 002ER685869 n°4 - 1 (P4) | RDC - logement 31 - Vol 3<br>(Autre local privatif) | Prélèvement négatif |

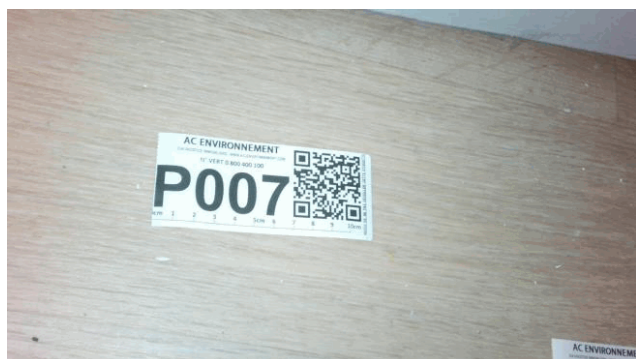
002ER685869 n°7 - 1 (P7) - RDC - logement 31 - Vol 3  
(Autre local privatif)

| Référence | Localisation | Action |
|---|--|---|
| 002ER685869 n°7 - 1 (P7) | RDC - logement 31 - Vol 3<br>(Autre local privatif) | Prélèvement négatif |

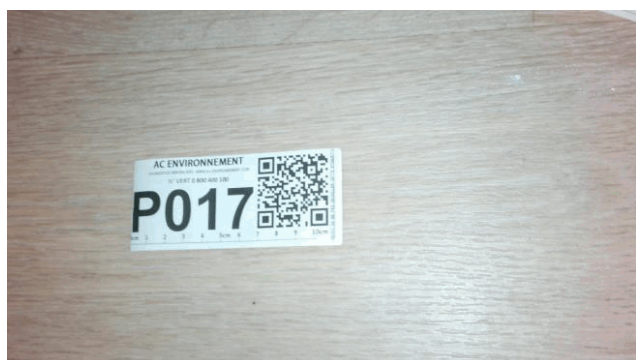
002ER685869 n°17 - 1 (P17) - R+1 - logement 31 - Vol 8 (Dégagement)

| Référence | Localisation | Action |
|---|--|---|
| 002ER685869 n°17 - 1 (P17) | R+1 - logement 31 - Vol 8<br>(Dégagement) | Prélèvement négatif |

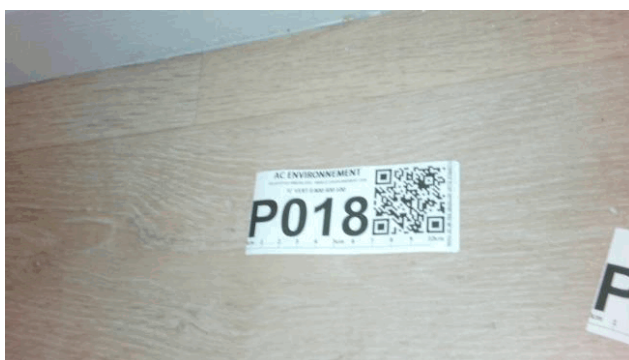
002ER685869 n°18 - 1 (P18) - R+1 - logement 31 - Vol 8 (Dégagement)

| Référence | Localisation | Action |
|---|--|---|
| 002ER685869 n°18 - 1 (P18) | R+1 - logement 31 - Vol 8<br>(Dégagement) | Prélèvement négatif |

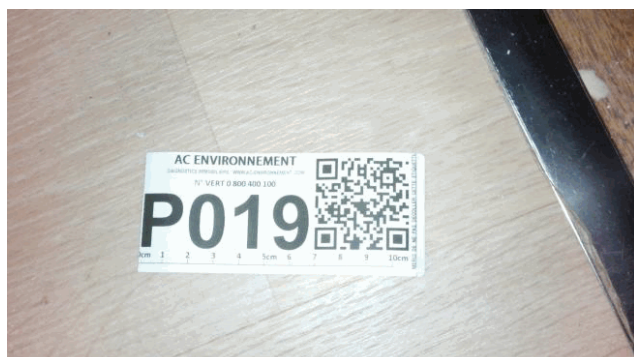
002ER685869 n°19 - 1 (P19) - R+1 - logement 31 - Vol 8  
(Dégagement)

| Référence | Localisation | Action |
|---|--|---|
| 002ER685869 n°19 - 1 (P19) | R+1 - logement 31 - Vol 8<br>(Dégagement) | Prélèvement négatif |

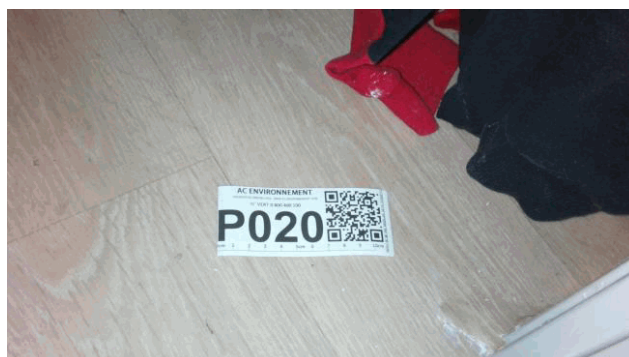
002ER685869 n°20 - 1 (P20) - R+1 - logement 31 - Vol 13 (Autre local privatif)

| Référence | Localisation | Action |
|---|--|---|
| 002ER685869 n°20 - 1 (P20) | R+1 - logement 31 - Vol 13<br>(Autre local privatif) | Prélèvement négatif |

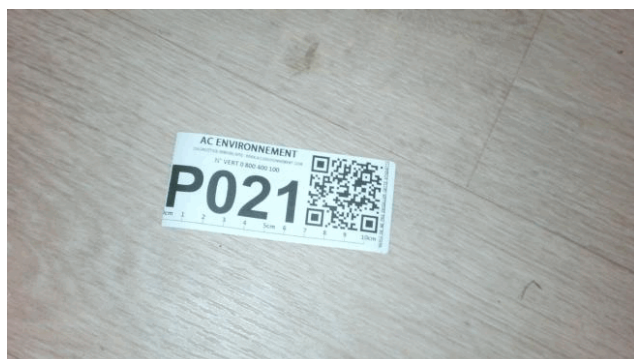
002ER685869 n°21 - 1 (P21) - R+1 - logement 31 - Vol 9  
(Salle de bains)

| Référence | Localisation | Action |
|---|--|---|
| 002ER685869 n°21 - 1 (P21) | R+1 - logement 31 - Vol 9<br>(Salle de bains) | Prélèvement négatif |

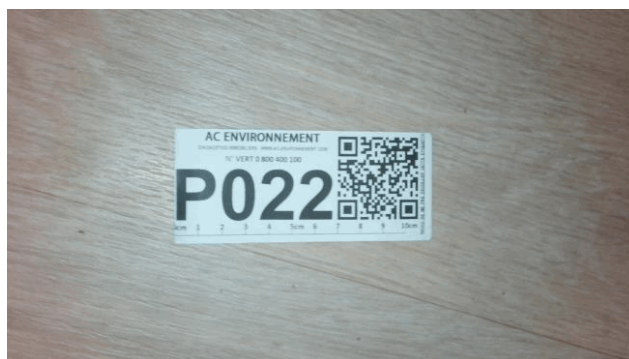
002ER685869 n°22 - 1 (P22) - R+1 - logement 31 - Vol 9 (Salle de bains)

| Référence | Localisation | Action |
|---|--|---|
| 002ER685869 n°22 - 1 (P22) | R+1 - logement 31 - Vol 9<br>(Salle de bains) | Prélèvement négatif |

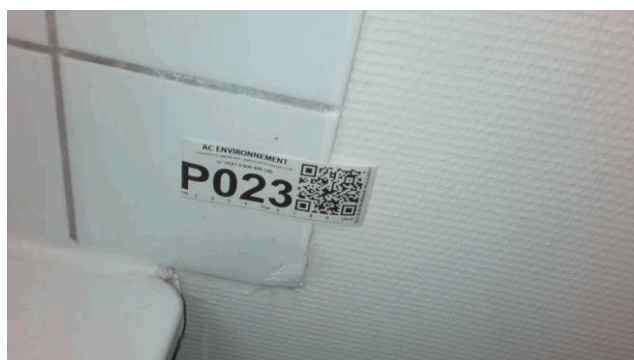
002ER685869 n°23 - 1 (P23) - R+1 - logement 31 - Vol 9  
(Salle de bains)

| Référence | Localisation | Action |
|---|--|---|
| 002ER685869 n°23 - 1 (P23) | R+1 - logement 31 - Vol 9<br>(Salle de bains) | Prélèvement négatif |

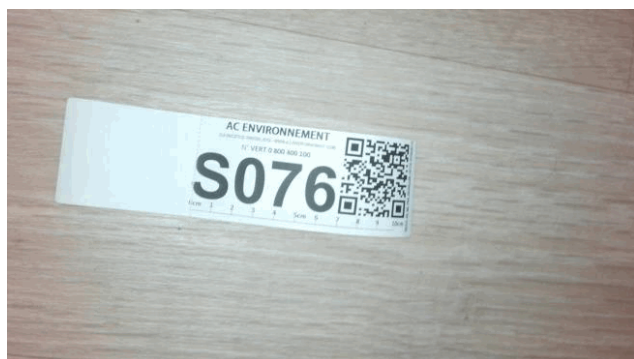
S76 - 1 (S76) - R+1 - logement 31 - Vol 9 (Salle de  
bains)

| Référence | Localisation | Action |
|---|--|---|
| S76 - 1 (S76) | R+1 - logement 31 - Vol 9<br>(Salle de bains) | Absence : pas d'amiante par nature |
