Rapport de repérage des matériaux et produits contenant de l'amiante avant réalisation de travaux dans un immeuble bâti

Adresse : N°34 RUE VERLAINE 18240 BELLEVILLE SUR LOIRE

Désignation : BVIL-MI_BVIL-MI-34V_007549_SA
D'H.L.M. FRANCE LOIRE

Date de repérage : 06/12/2023

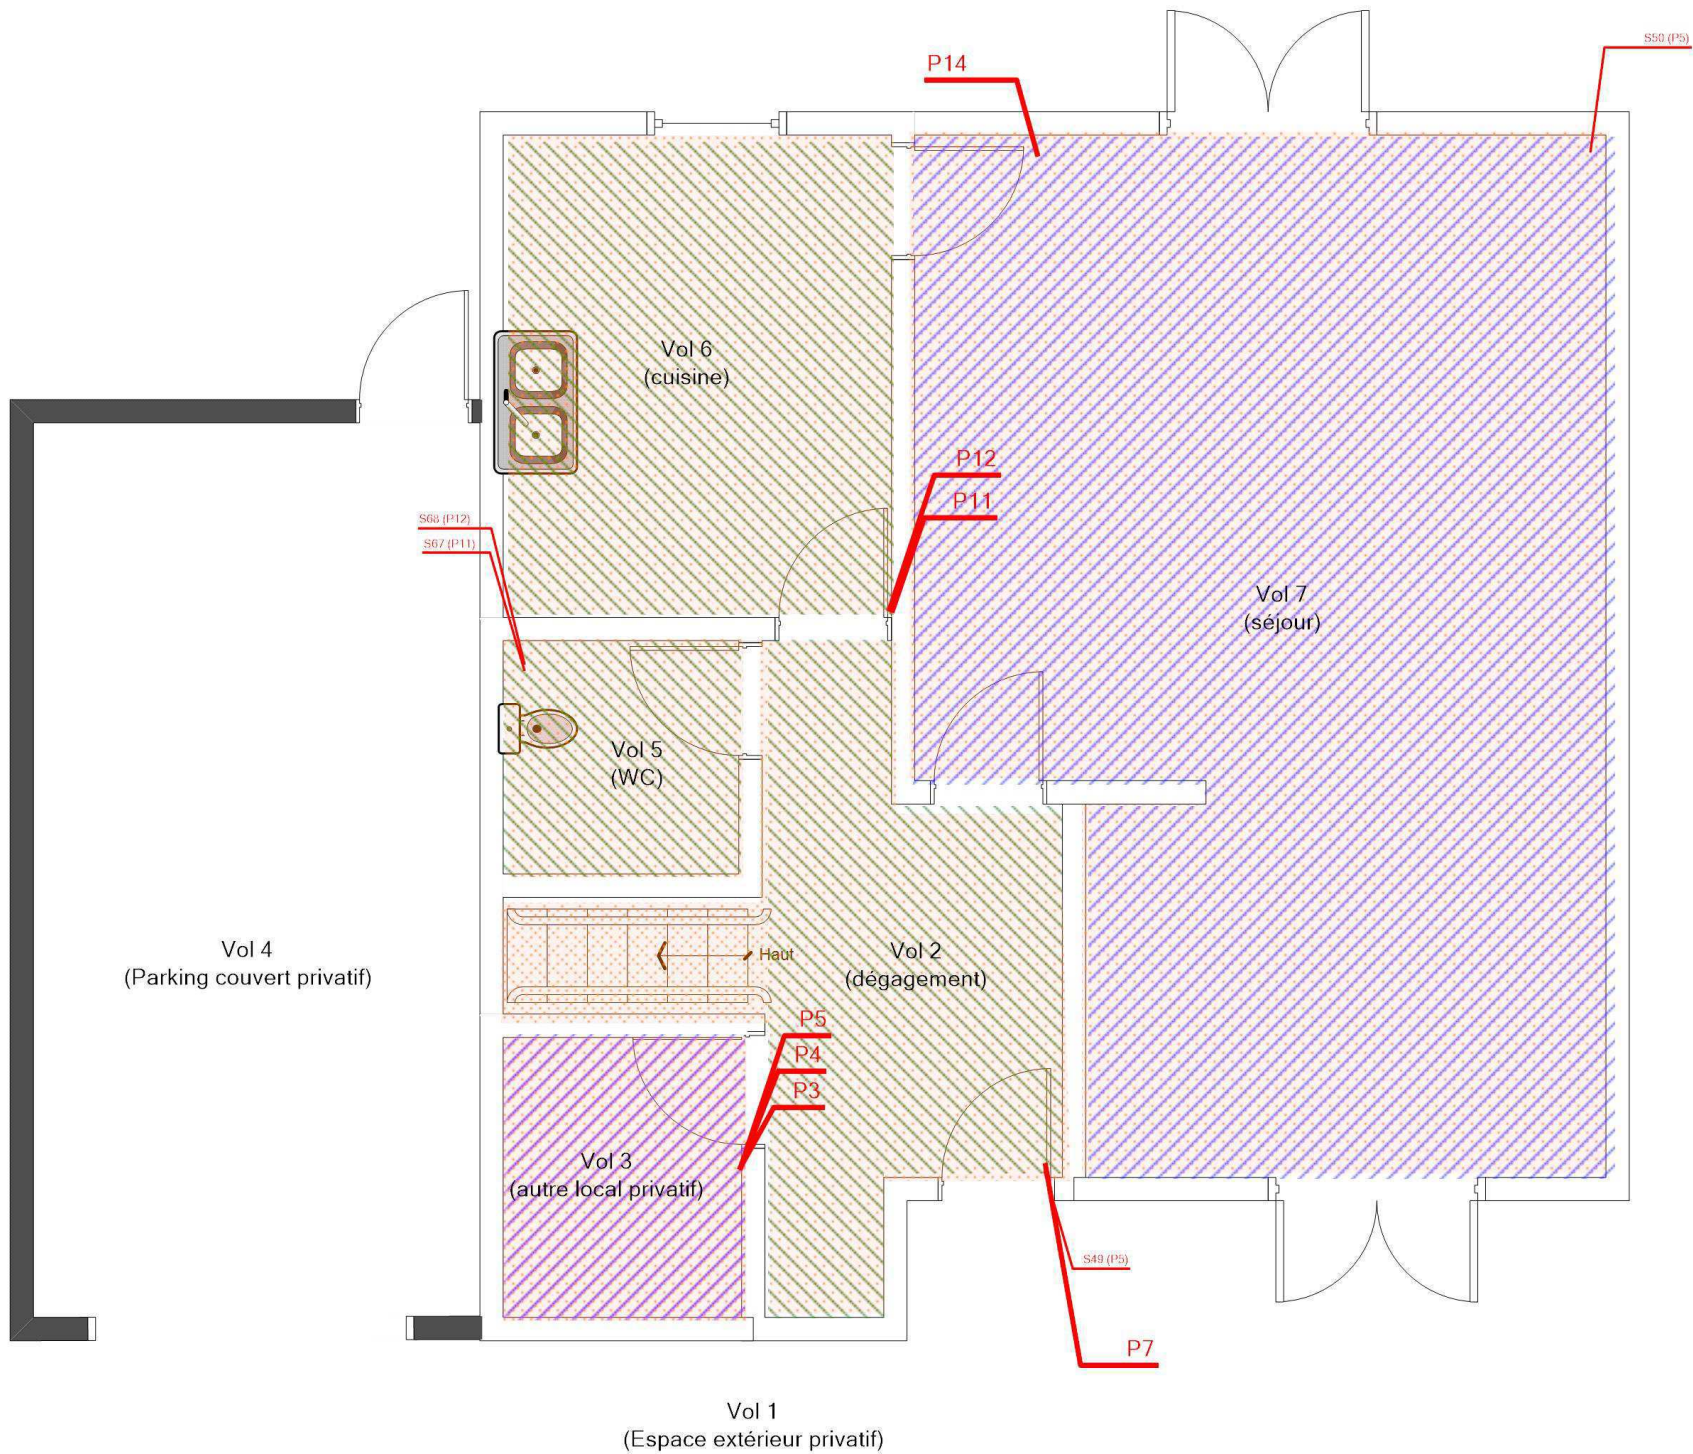
RDC - LOGEMENT 34 - MPCA REVÊTEMENT DE SOL				Référence: 002ER685875

P7 : Colle bitumineuse noire en faible quantité

P12 : Colle bitumineuse noire

P3 : Dalle dure cassante rouge + colle polymère jaune non séparable

P14 : Dalles plastiques

P5 : Colle bitumineuse noire

P4 : Dalles plastiques

P11 : Colle bitumineuse noire

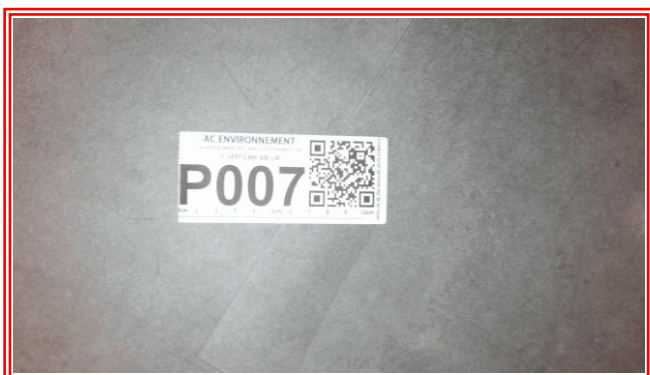
002ER685875 n°7 - 1 (P7) - RDC - logement 34 - Vol 2
(dégagement)

002ER685875 n°7 - 1 (P7)	RDC - logement 34 - Vol 2 (dégagement)	Prélèvement positif
002ER685875 n°8 - 1 (P8)	RDC - logement 34 - Vol 5 (WC)	Prélèvement négatif
002ER685875 n°9 - 1 (P9)	RDC - logement 34 - Vol 5 (WC)	Prélèvement négatif
002ER685875 n°10 - 1 (P10)	RDC - logement 34 - Vol 6 (cuisine)	Prélèvement négatif
002ER685875 n°11 - 1 (P11)	RDC - logement 34 - Vol 6 (cuisine)	Prélèvement positif
002ER685875 n°12 - 1 (P12)	RDC - logement 34 - Vol 6 (cuisine)	Prélèvement positif
002ER685875 n°13 - 1 (P13)	RDC - logement 34 - Vol 6 (cuisine)	Prélèvement négatif
002ER685875 n°14 - 1 (P14)	RDC - logement 34 - Vol 7 (séjour)	Prélèvement positif
002ER685875 n°15 - 1 (P15)	RDC - logement 34 - Vol 1 (Espace extérieur privatif)	Prélèvement négatif
002ER685875 n°16 - 1 (P16)	RDC - logement 34 - Vol 4 (Parking couvert privatif)	Prélèvement négatif
002ER685875 n°17 - 1 (P17)	RDC - logement 34 - Vol 4 (Parking couvert privatif)	Prélèvement négatif
