Rapport de repérage des matériaux et produits contenant de l'amiante avant réalisation de travaux dans un immeuble bâti

Adresse : N°35 RUE VERLAINE 18240 BELLEVILLE SUR LOIRE

Date de repérage : 25/10/2023

Date du rapport : 16/11/2023

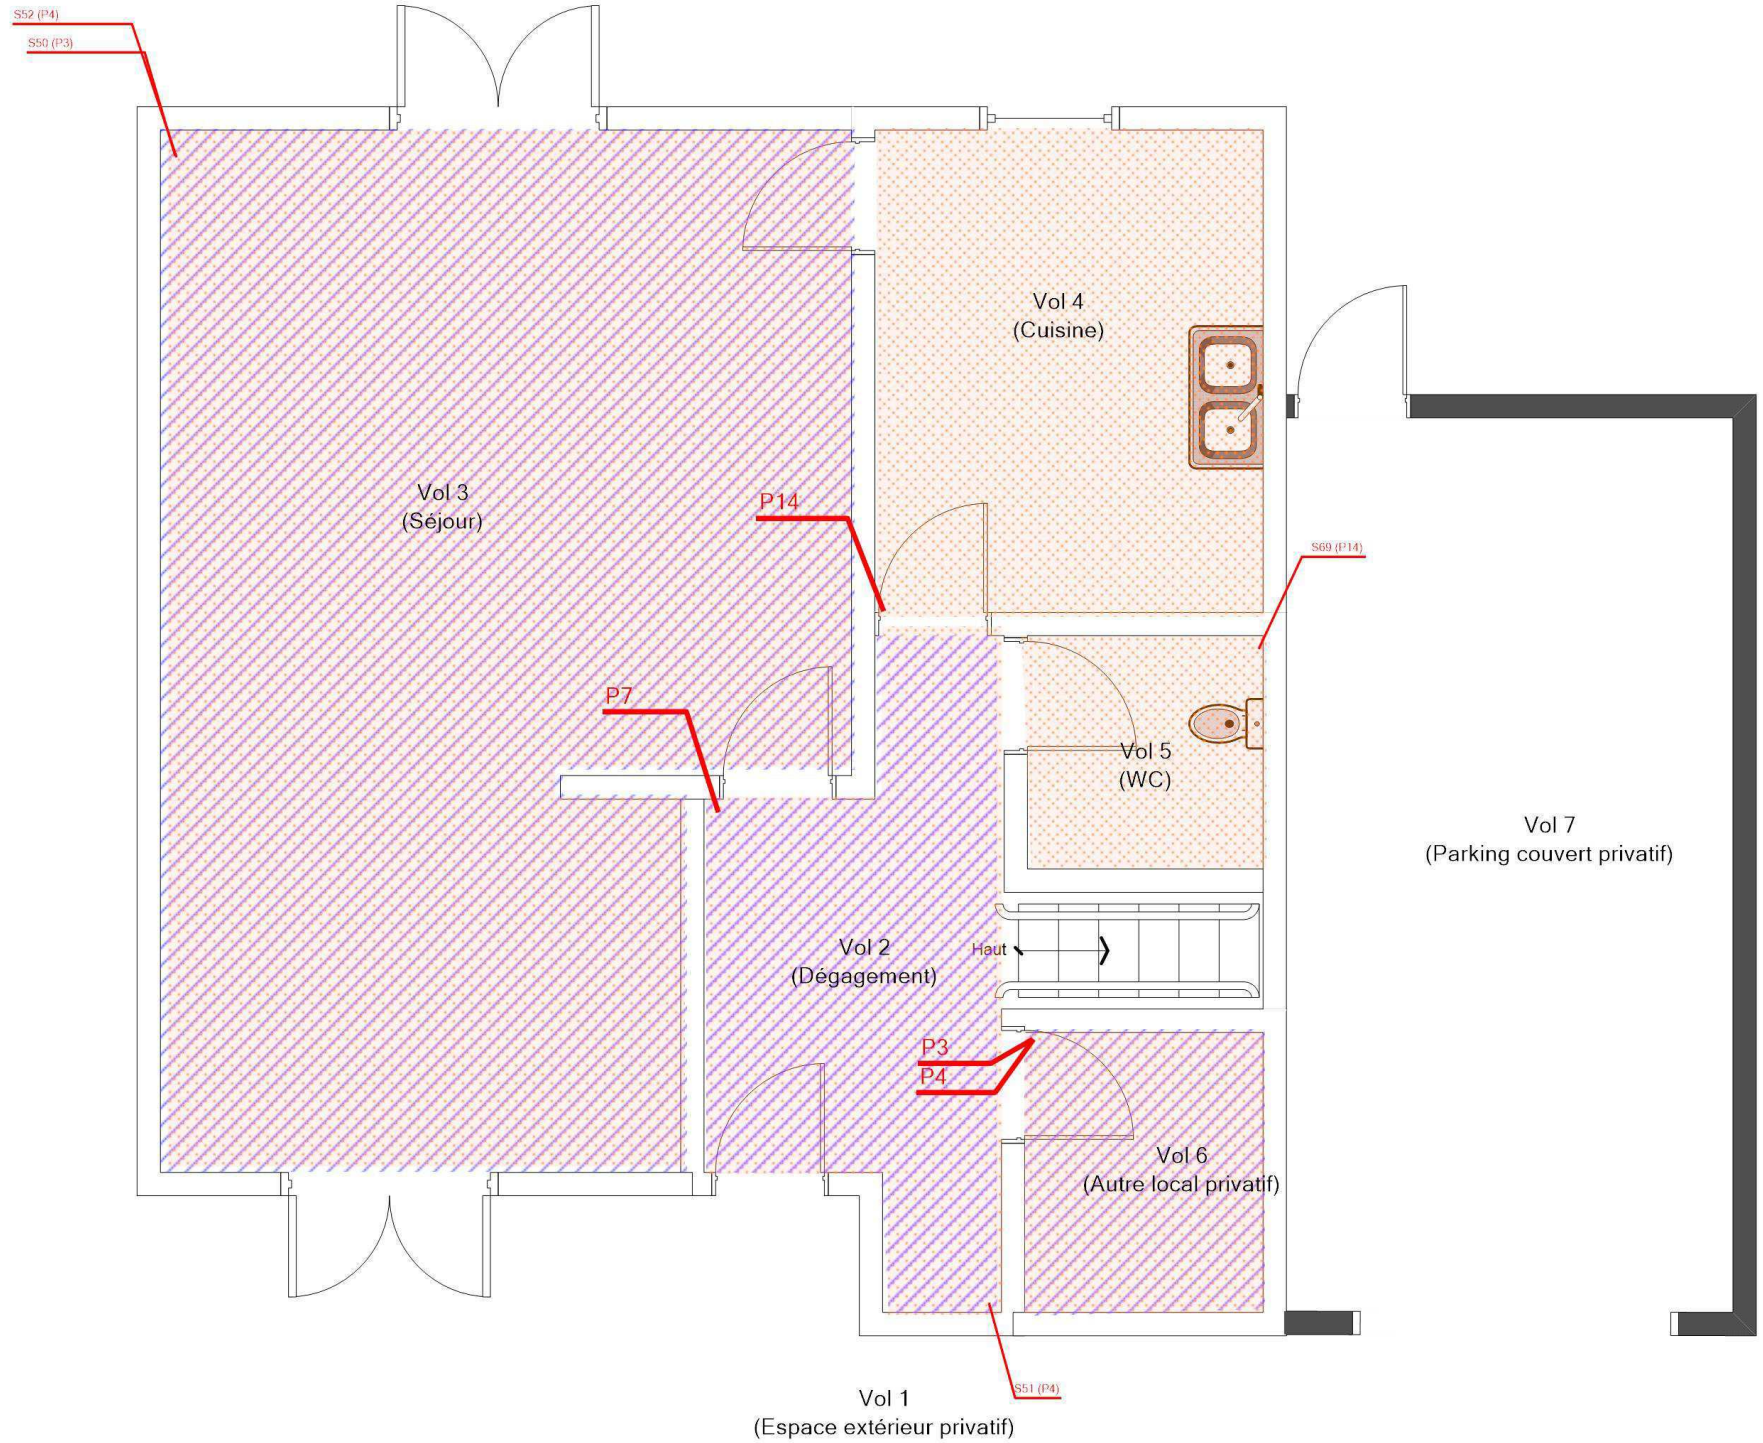
RDC - LOGEMENT 35 - MPCA REVÊTEMENT DE SOL				Référence: 002ER685831
				Légende
				P4 : Colle bitumeuse
				P14 : Colle bitumeuse
				P3 : Dalles plastiques
				P7 : Colle / Colle / Matériau / Ragréage / Matériau - Souple / Bitumineux / Effritable / Effritable / Effritable - Jaune / Noir / Beige / Gris / Blanc
	Adresse du bien	Désignation	Date intervention	Technicien intervenant
	N°35 RUE VERLAINE 18240 BELLEVILLE SUR LOIRE	Autres Privatif	25/10/2023	AUPETIT MATHIS
