Rapport de repérage des matériaux et produits contenant de l'amiante avant réalisation de travaux dans un immeuble bâti

Adresse : N°36 RUE VERLAINE 18240 BELLEVILLE SUR LOIRE

Référence client : BVIL-MI_BVIL-MI-36V_007553

Date de repérage : 06/12/2023

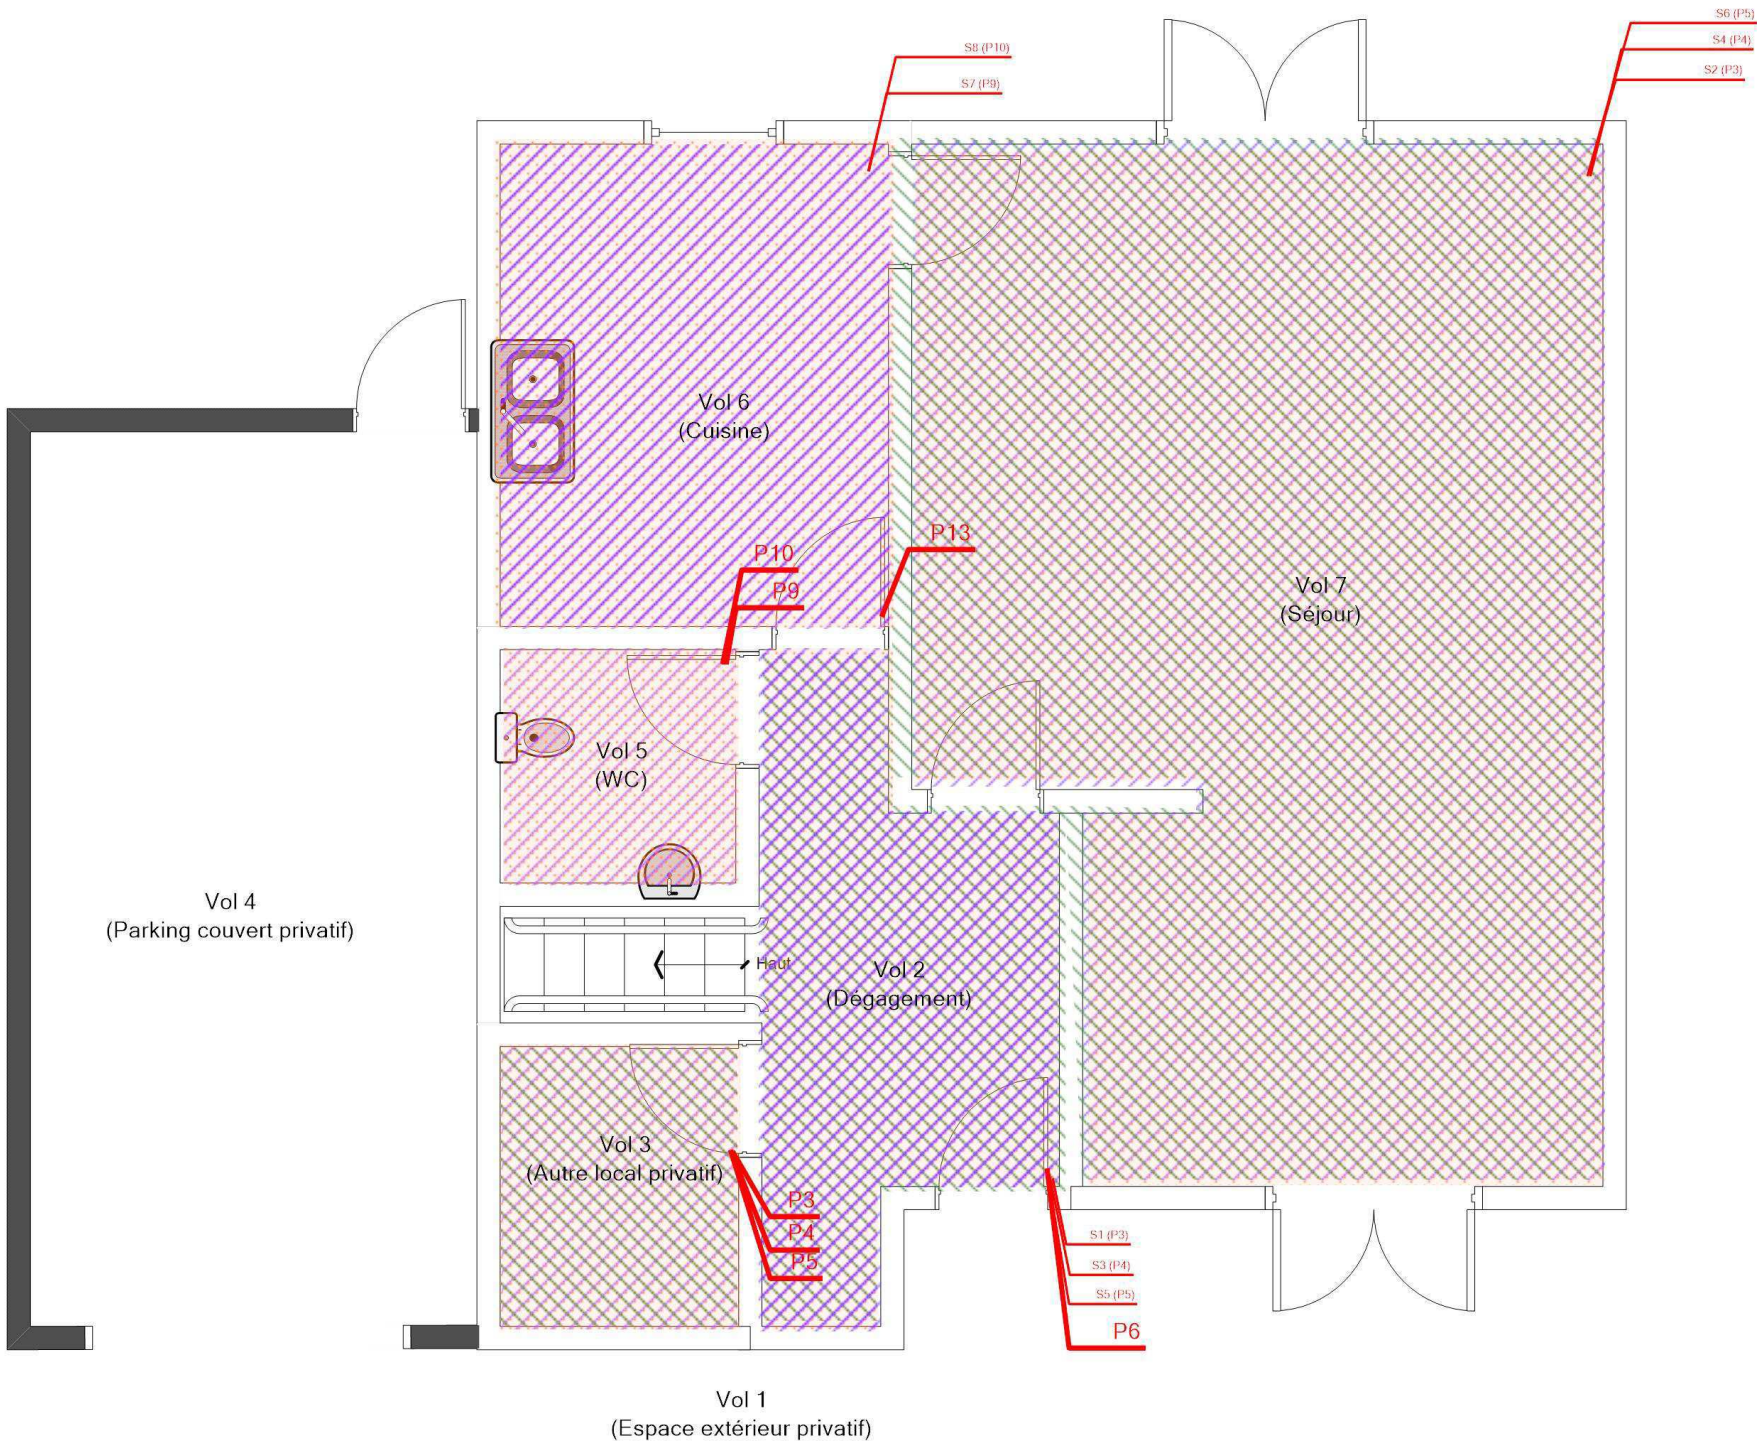
P4 : Colle polymère jaune non séparable + colle bitumineuse noire

P6 : Colle polymère jaune non séparable + colle bitumineuse noire

P10 : Revêtement souple beige avec fibres visibles avec couche cartonnée, Colle polymère jaune non séparable + colle bitumineuse noire

P5 : Ragréage

P13 : Colle bitumineuse noire + ragréage gris non séparable

P3 : Colle polymère jaune non séparable + colle bitumineuse noire

P9 : Lés plastiques avec sous-couche

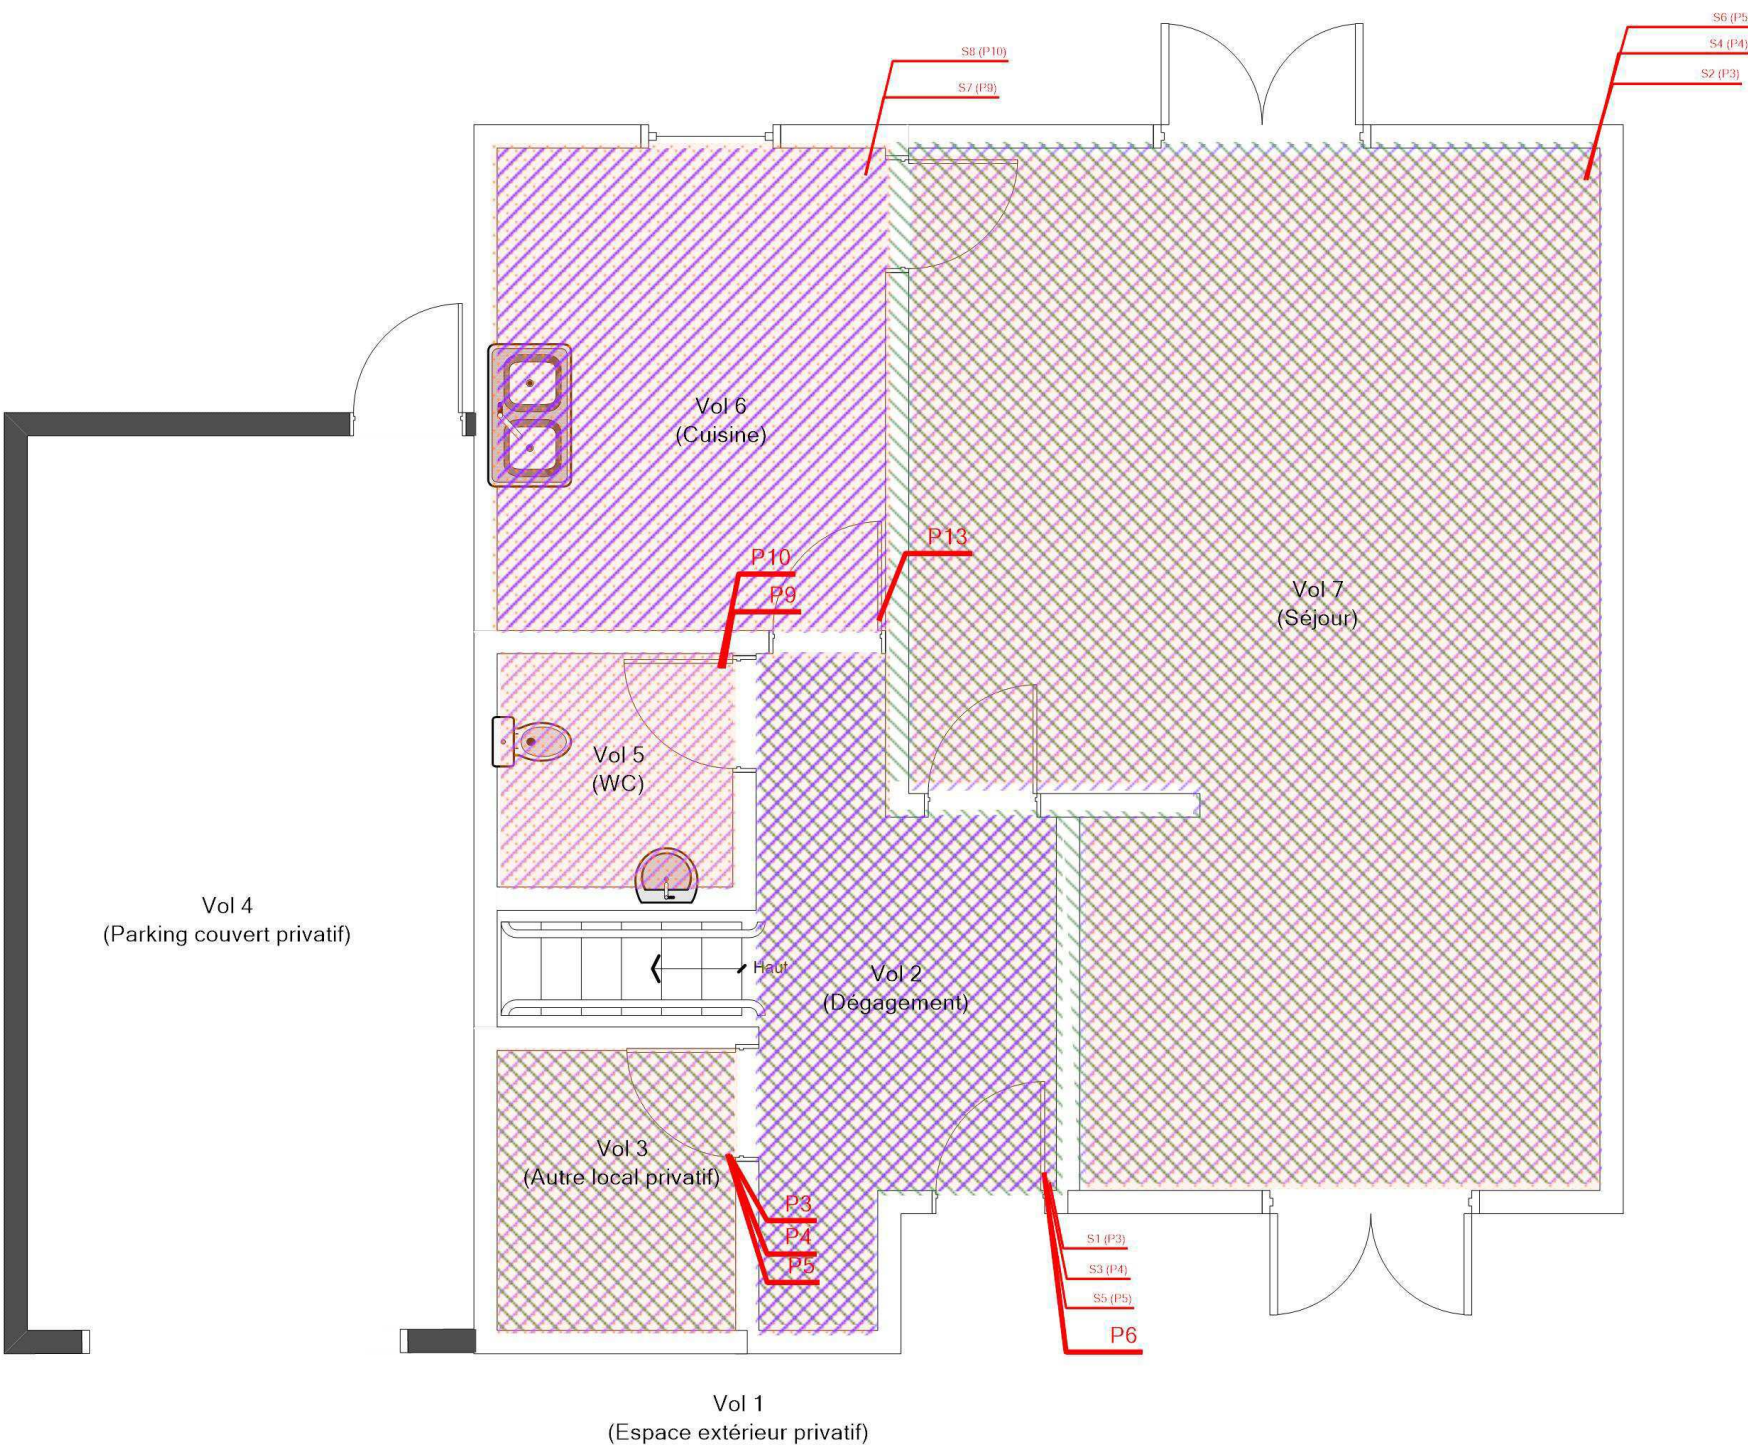
RDC - LOGEMENT 36 - MPCA REVÊTEMENT DE SOL				Référence: 002ER685833

P4 : Colle polymère jaune non séparable + colle bitumineuse noire

P6 : Colle polymère jaune non séparable + colle bitumineuse noire

P10 : Revêtement souple beige avec fibres visibles avec couche cartonnée, Colle polymère jaune non séparable + colle bitumineuse noire

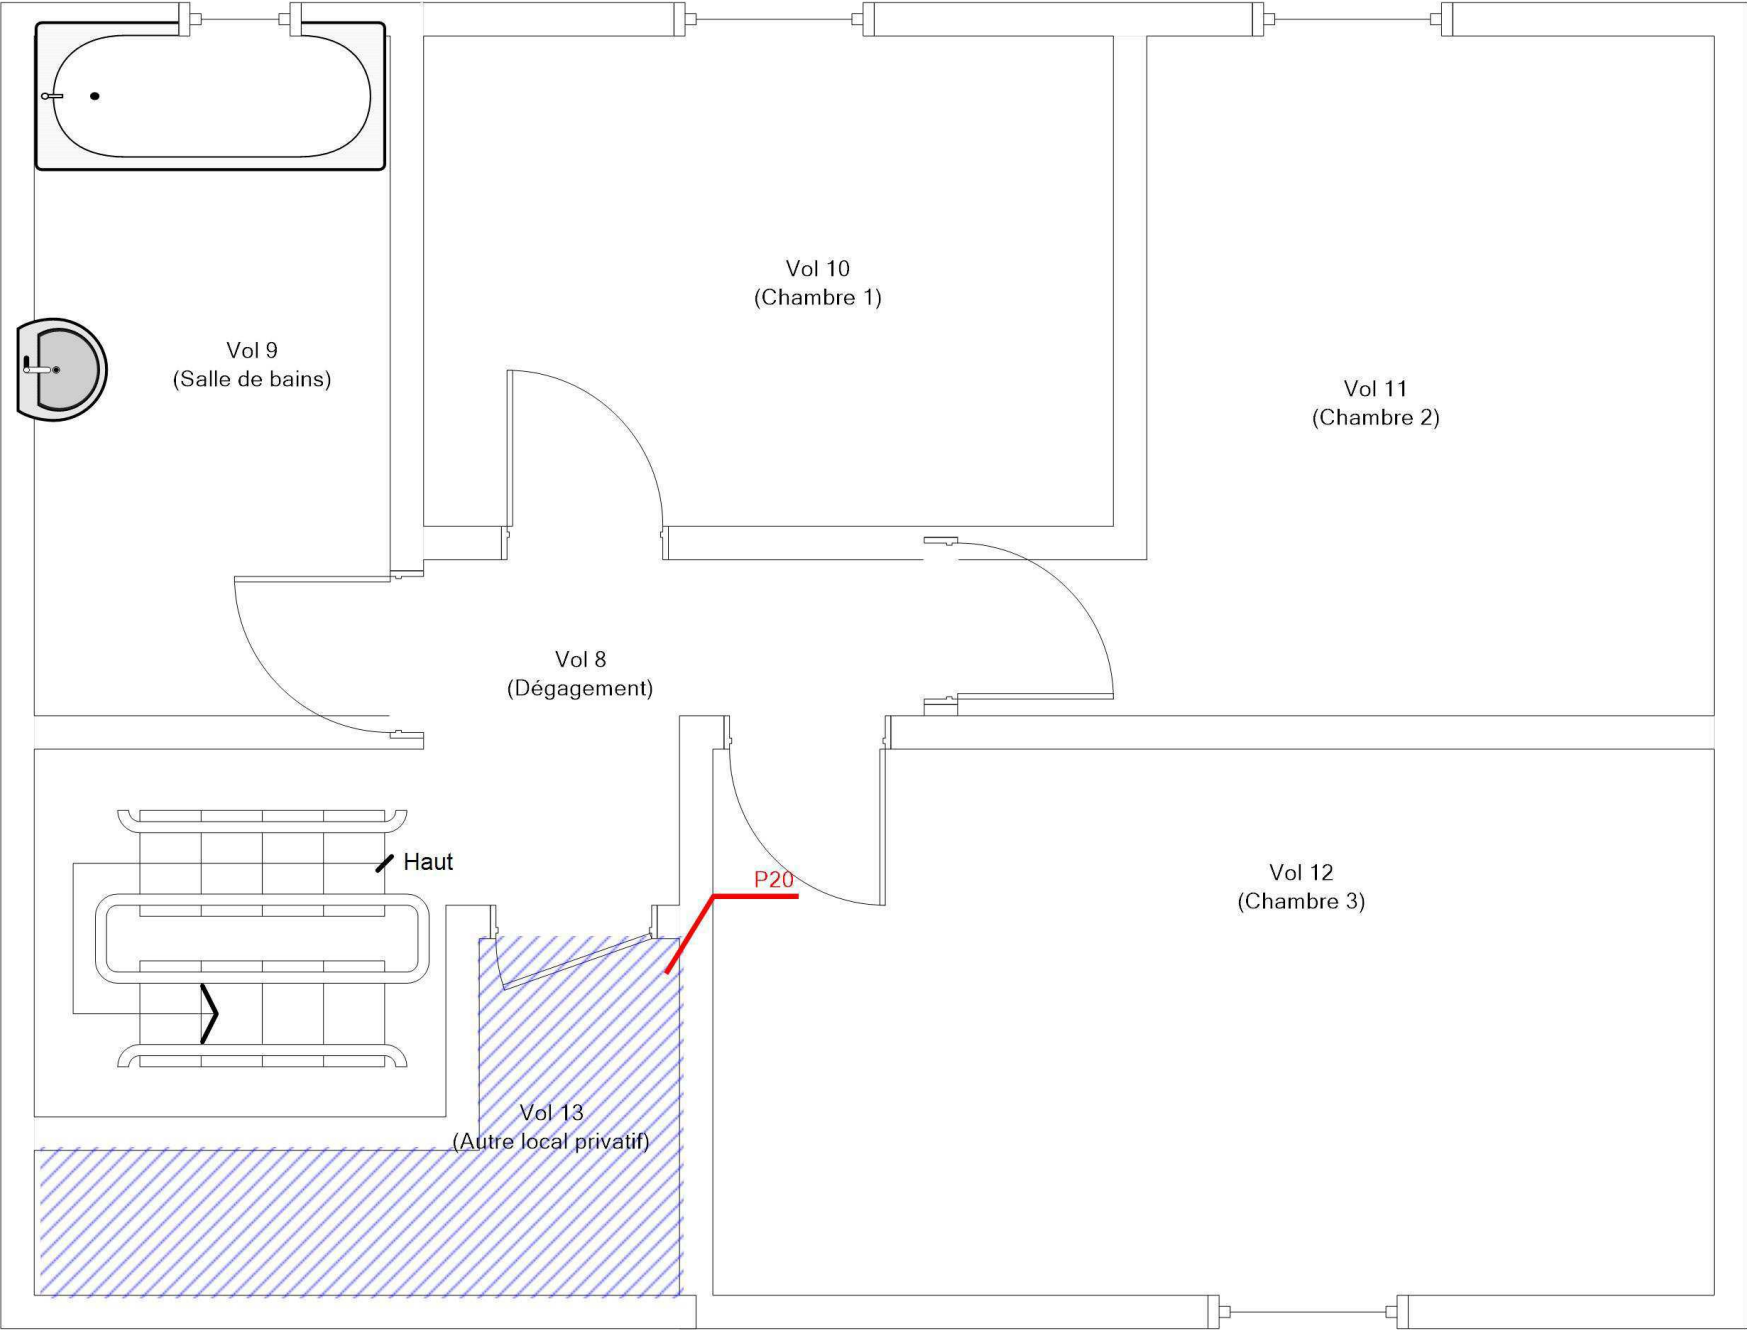
Légende	
	P20 : Dalle dure cassante beige
