Rapport de repérage des matériaux et produits contenant de l'amiante avant réalisation de travaux dans un immeuble bâti

Adresse : N°37 RUE VERLAINE 18240 BELLEVILLE SUR LOIRE

Référence client : BVIL-MI_BVIL-MI-37V_007555

Date du rapport : 16/11/2023

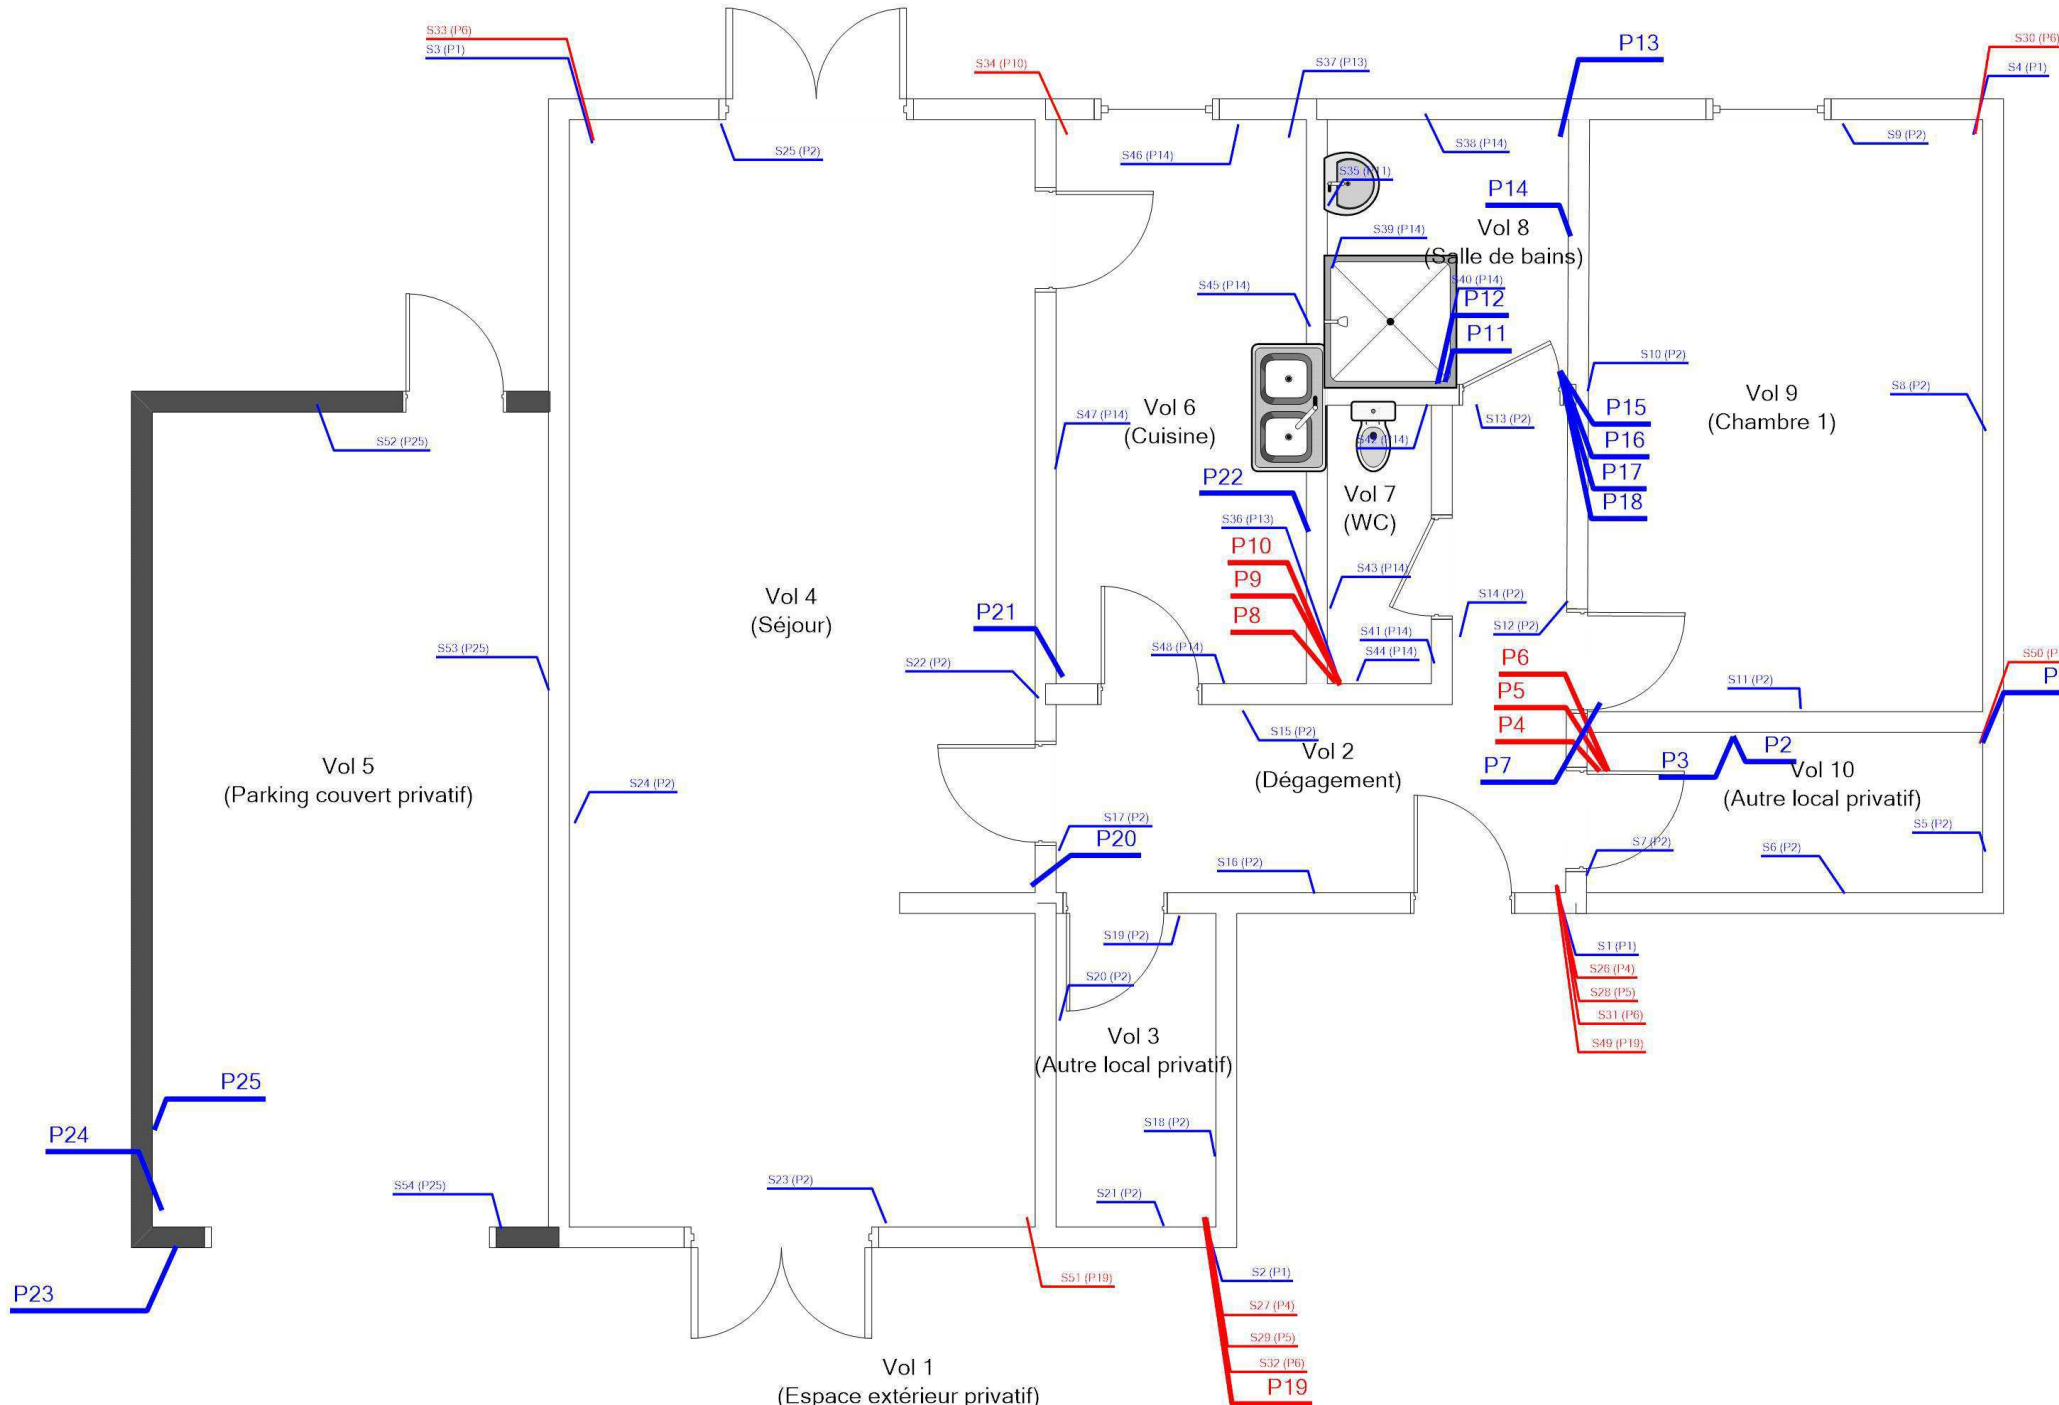
localisation dun sondage positif

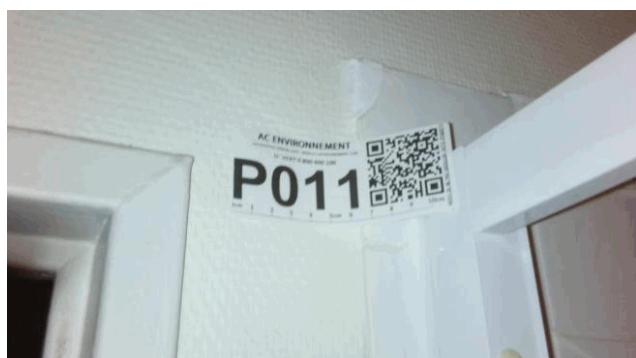
002ER685835 n°11 - 1 (P11) - RDC - logement 37 - Vol 8
(Salle de bains)

002ER685835 n°11 - 1 (P11)	RDC - logement 37 - Vol 8 (Salle de bains)	Prélèvement négatif
002ER685835 n°12 - 1 (P12)	RDC - logement 37 - Vol 8 (Salle de bains)	Prélèvement négatif
002ER685835 n°13 - 1 (P13)	RDC - logement 37 - Vol 8 (Salle de bains)	Prélèvement négatif
002ER685835 n°14 - 1 (P14)	RDC - logement 37 - Vol 8 (Salle de bains)	Prélèvement négatif
002ER685835 n°15 - 1 (P15)	RDC - logement 37 - Vol 8 (Salle de bains)	Prélèvement négatif
002ER685835 n°16 - 1 (P16)	RDC - logement 37 - Vol 8 (Salle de bains)	Prélèvement négatif
002ER685835 n°17 - 1 (P17)	RDC - logement 37 - Vol 8 (Salle de bains)	Prélèvement négatif
002ER685835 n°18 - 1 (P18)	RDC - logement 37 - Vol 8 (Salle de bains)	Prélèvement négatif
002ER685835 n°19 - 1 (P19)	RDC - logement 37 - Vol 3 (Autre local privatif)	Prélèvement positif
002ER685835 n°20 - 1 (P20)	RDC - logement 37 - Vol 4 (Séjour)	Prélèvement négatif
002ER685835 n°21 - 1 (P21)	RDC - logement 37 - Vol 6 (Cuisine)	Prélèvement négatif

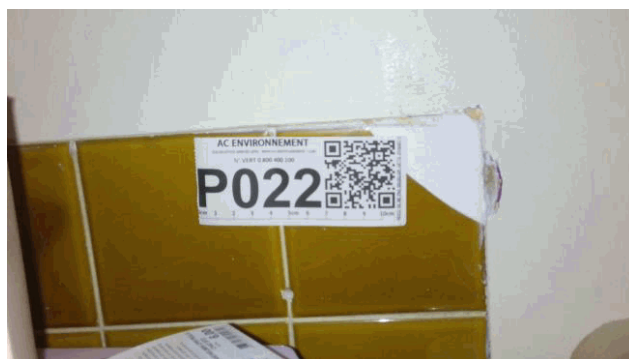
002ER685835 n°22 - 1 (P22) - RDC - logement 37 - Vol 6 (Cuisine)

002ER685835 n°22 - 1 (P22)	RDC - logement 37 - Vol 6 (Cuisine)	Prélèvement négatif
002ER685835 n°23 - 1 (P23)	RDC - logement 37 - Vol 1 (Espace extérieur privatif)	Prélèvement négatif
002ER685835 n°24 - 1 (P24)	RDC - logement 37 - Vol 5 (Parking couvert privatif)	Prélèvement négatif
002ER685835 n°25 - 1 (P25)	RDC - logement 37 - Vol 5 (Parking couvert privatif)	Prélèvement négatif
