## Rapport de repérage des matériaux et produits contenant de l'amiante avant réalisation de travaux dans un immeuble bâti

Adresse : N°40 RUE VERLAINE 18240 BELLEVILLE SUR LOIRE

Référence client : BVIL-MI\_BVIL-MI-40V\_007561

Date de repérage : 25/10/2023

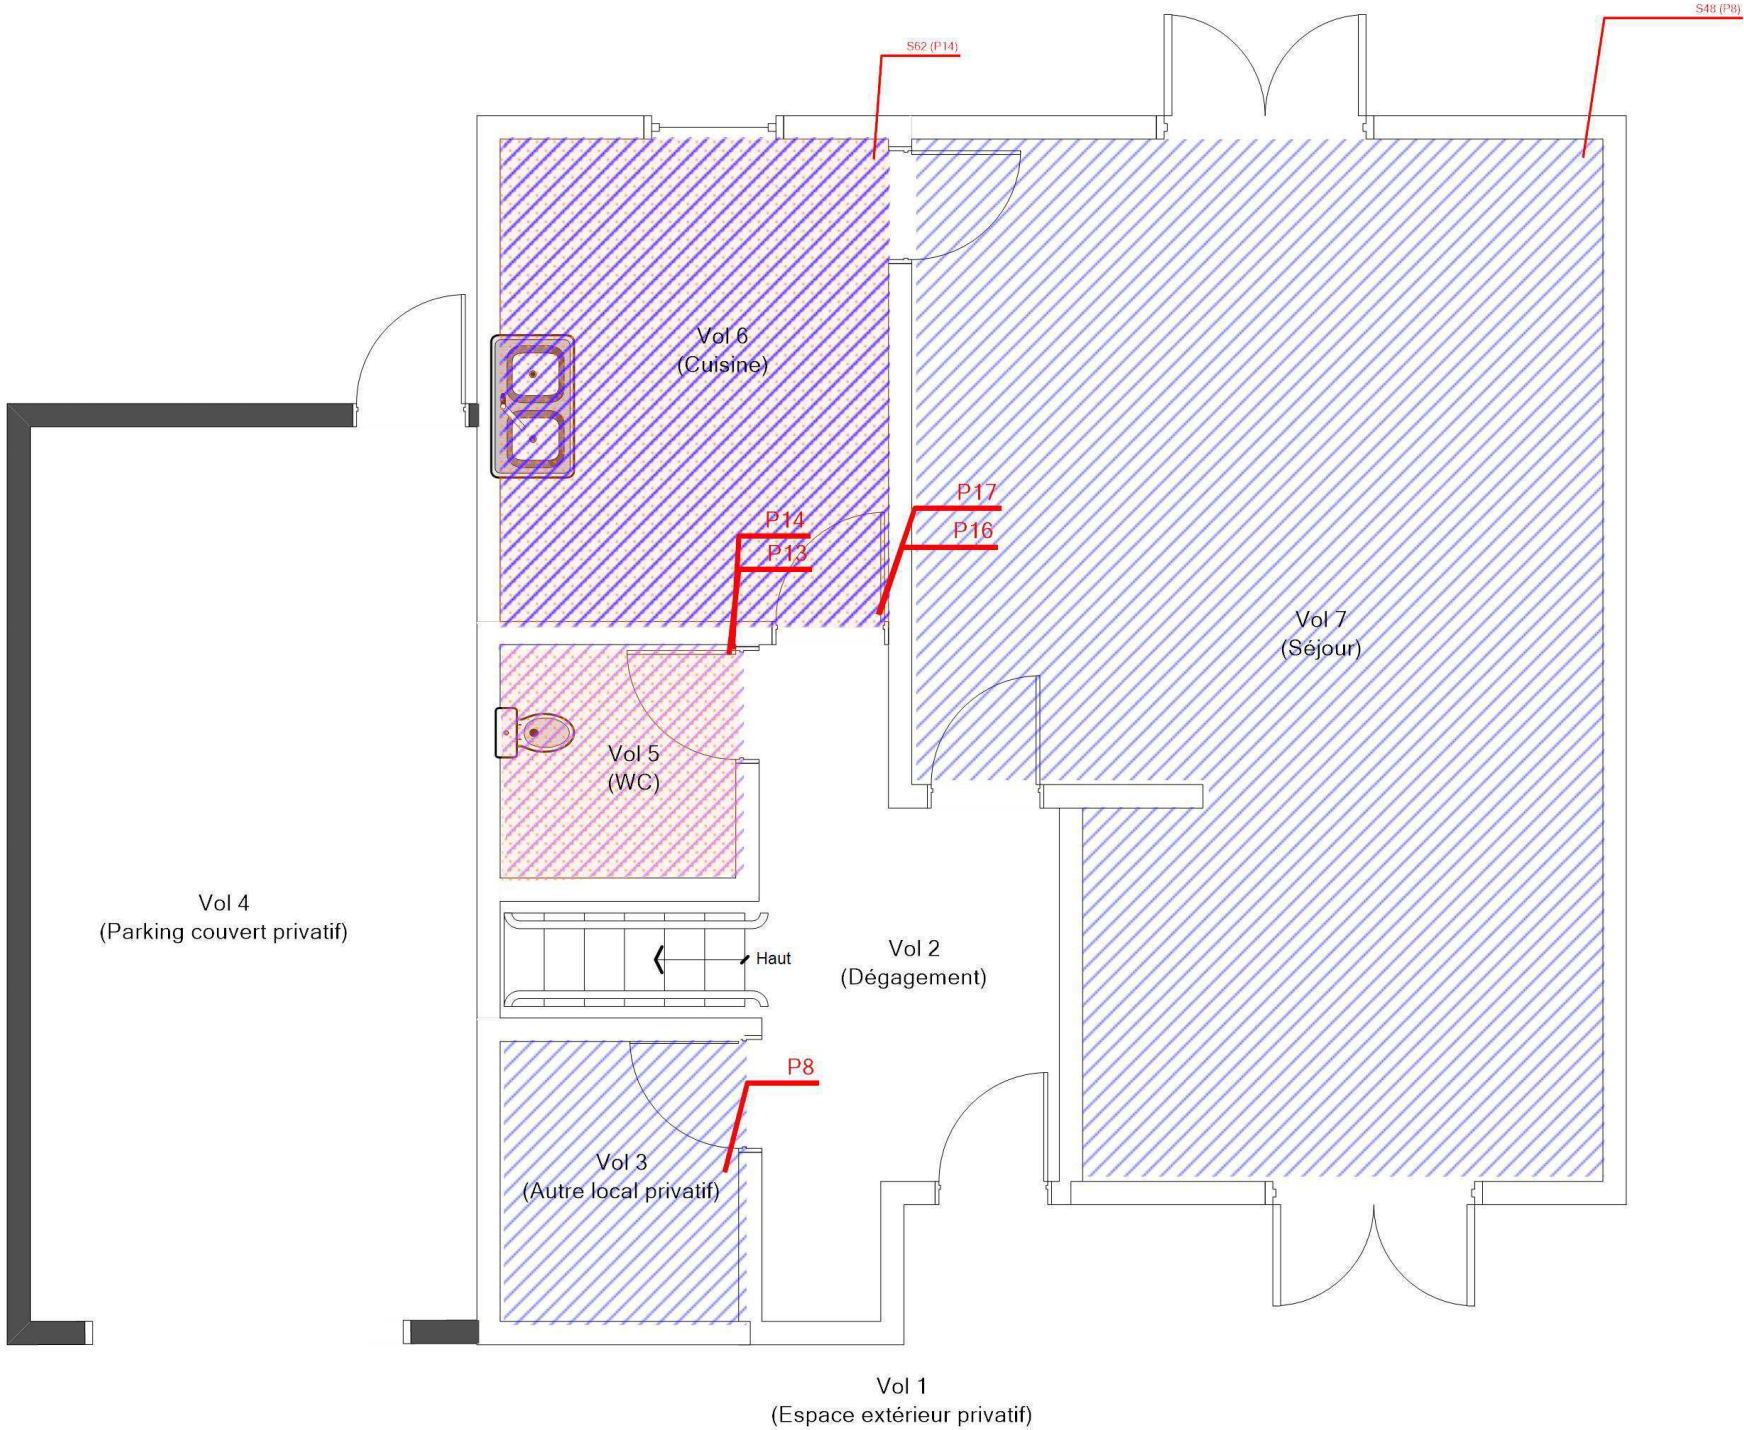
P8 : Dalles plastiques

P17 : Dalles plastiques

P13 : Lés plastiques avec sous-couche

P14 : Colle bitumeuse

P16 : Lés plastiques avec sous-couche

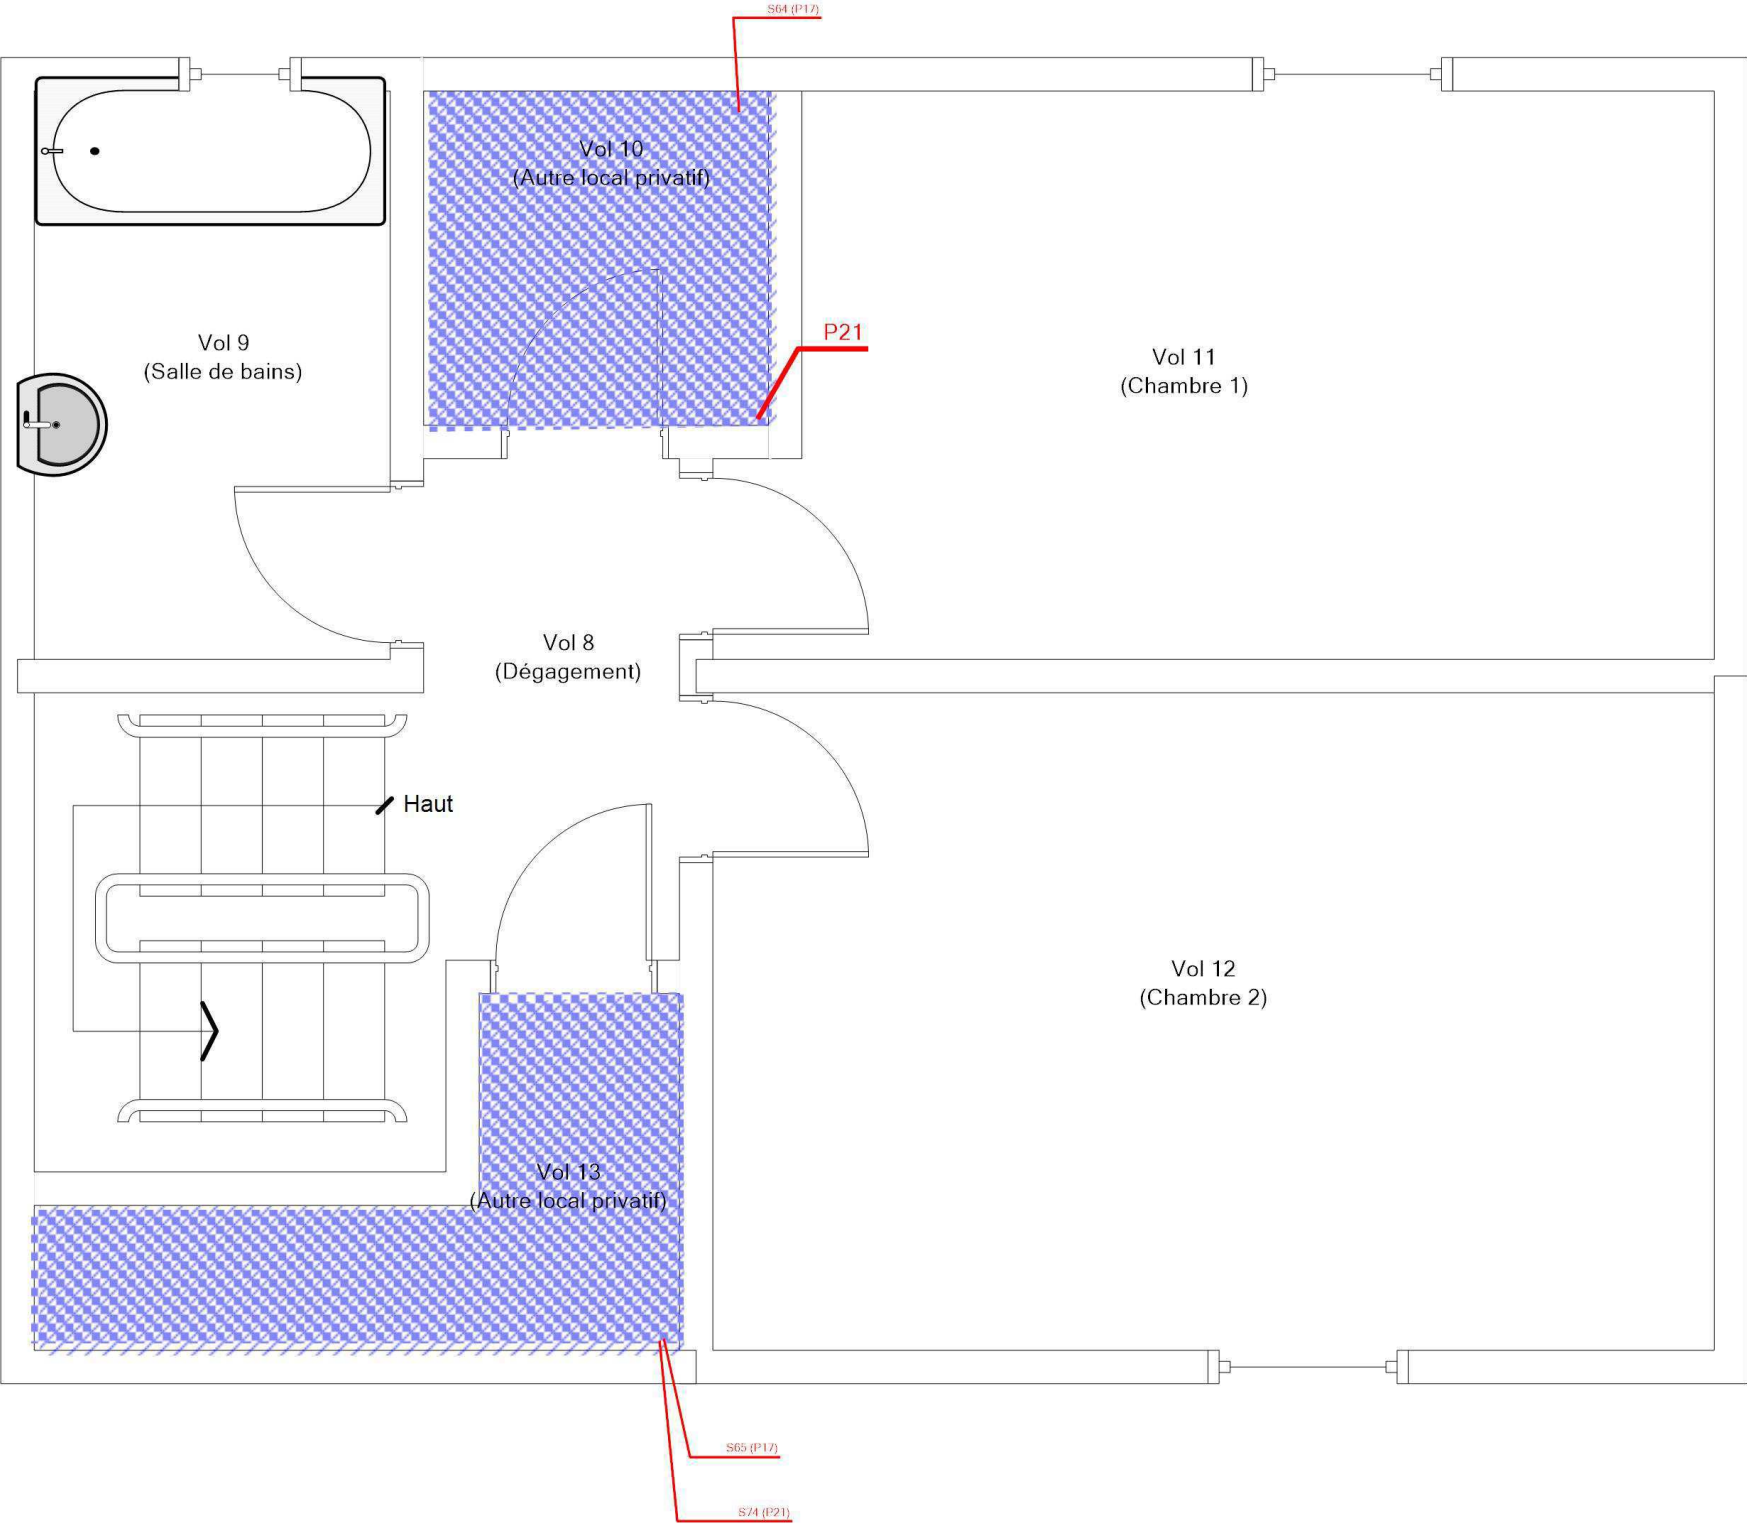
P21 : Colles de revêtement de sol

P17 : Dalles plastiques
