Rapport de repérage des matériaux et produits contenant de l'amiante avant réalisation de travaux dans un immeuble bâti

Adresse : N°44 RUE VERLAINE 18240 BELLEVILLE SUR LOIRE

Désignation : BVIL-MI_BVIL-MI-44V_007569_SA
D'H.L.M. FRANCE LOIRE

Date de repérage : 25/10/2023

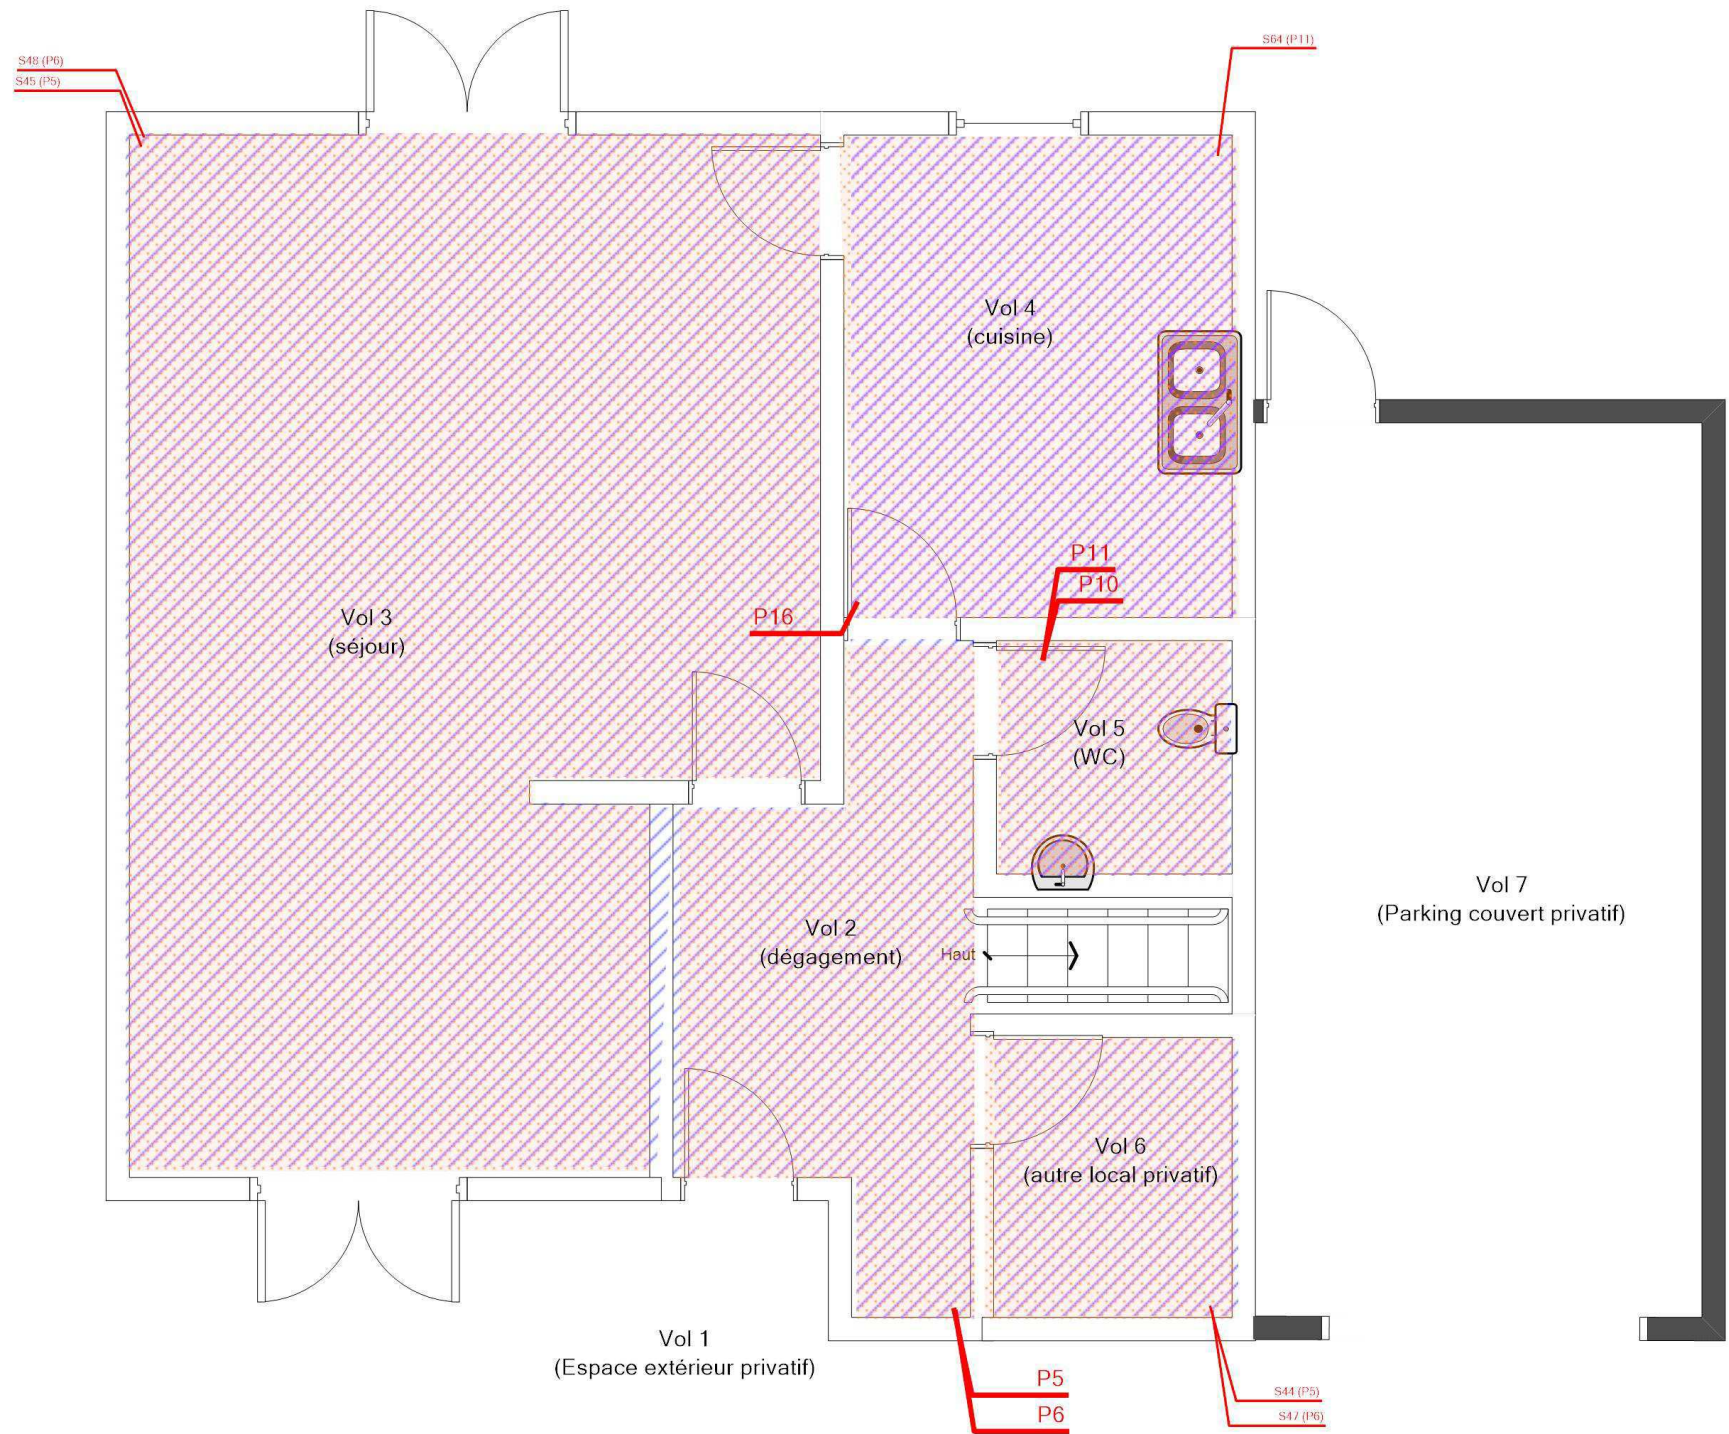
P10 : Dalles plastiques

P6 : Colle bitumeuse

P16 : Colle / Matériau / Ragréage - Bitumineux / Effritable / Effritable - Noir / Beige / Gris

P5 : Dalles plastiques

P11 : Colle bitumeuse

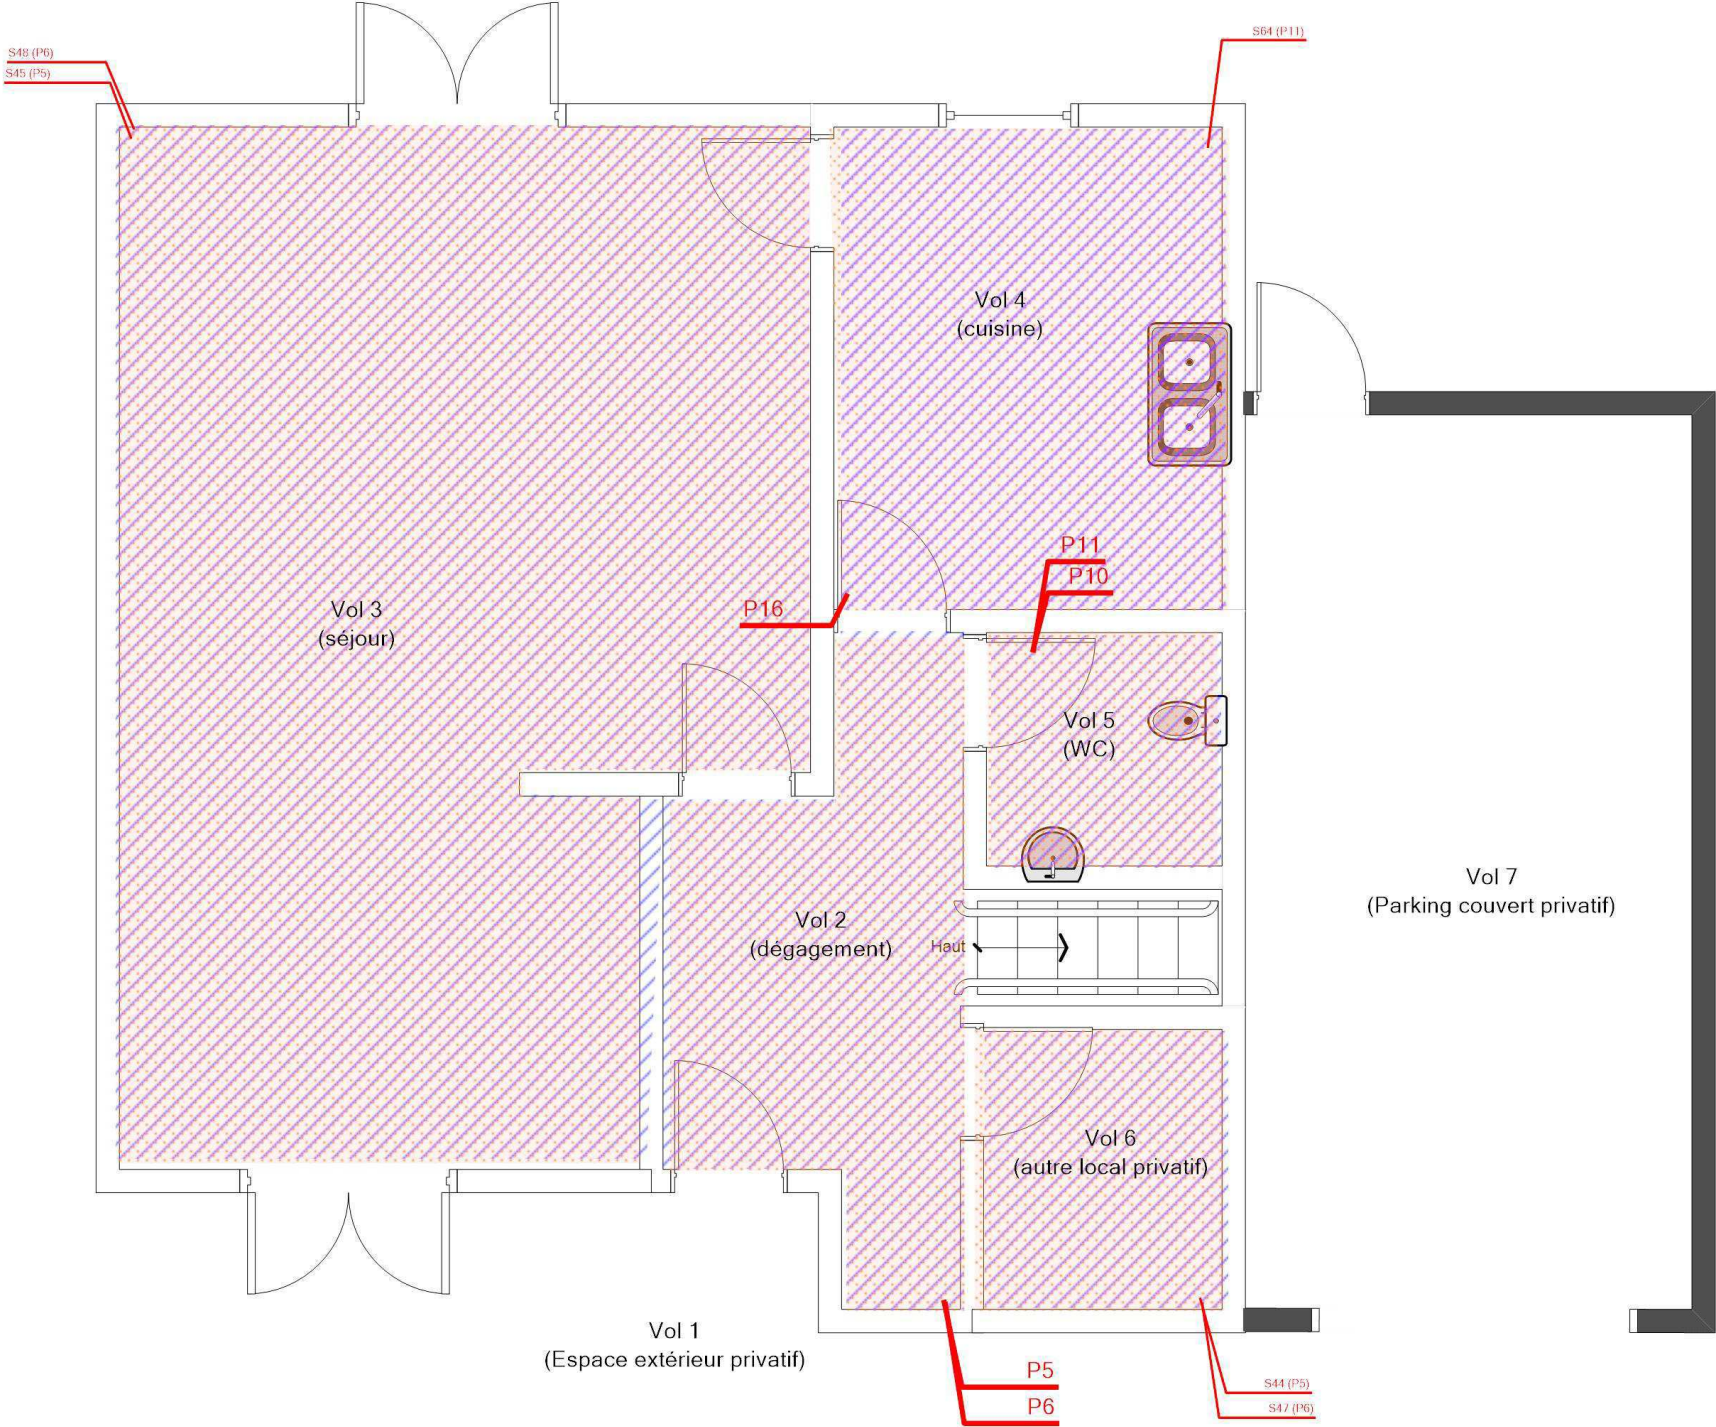
RDC - LOGEMENT 44 - MPCA REVÊTEMENT DE SOL				Référence: 002ER685889

P10 : Dalles plastiques

P6 : Colle bitumeuse

P16 : Colle / Matériau / Ragréage - Bitumineux / Effritable / Effritable - Noir / Beige / Gris

P5 : Dalles plastiques

P11 : Colle bitumeuse
Adresse du bien		Désignation	Date intervention	Technicien intervenant
N°44 RUE VERLAINE 18240 BELLEVILLE SUR LOIRE		BVIL-MI_BVIL-MI-44V_007569_SA DH.L.M. FRANCE LOIRE	25/10/2023	AUPETIT MATHIS

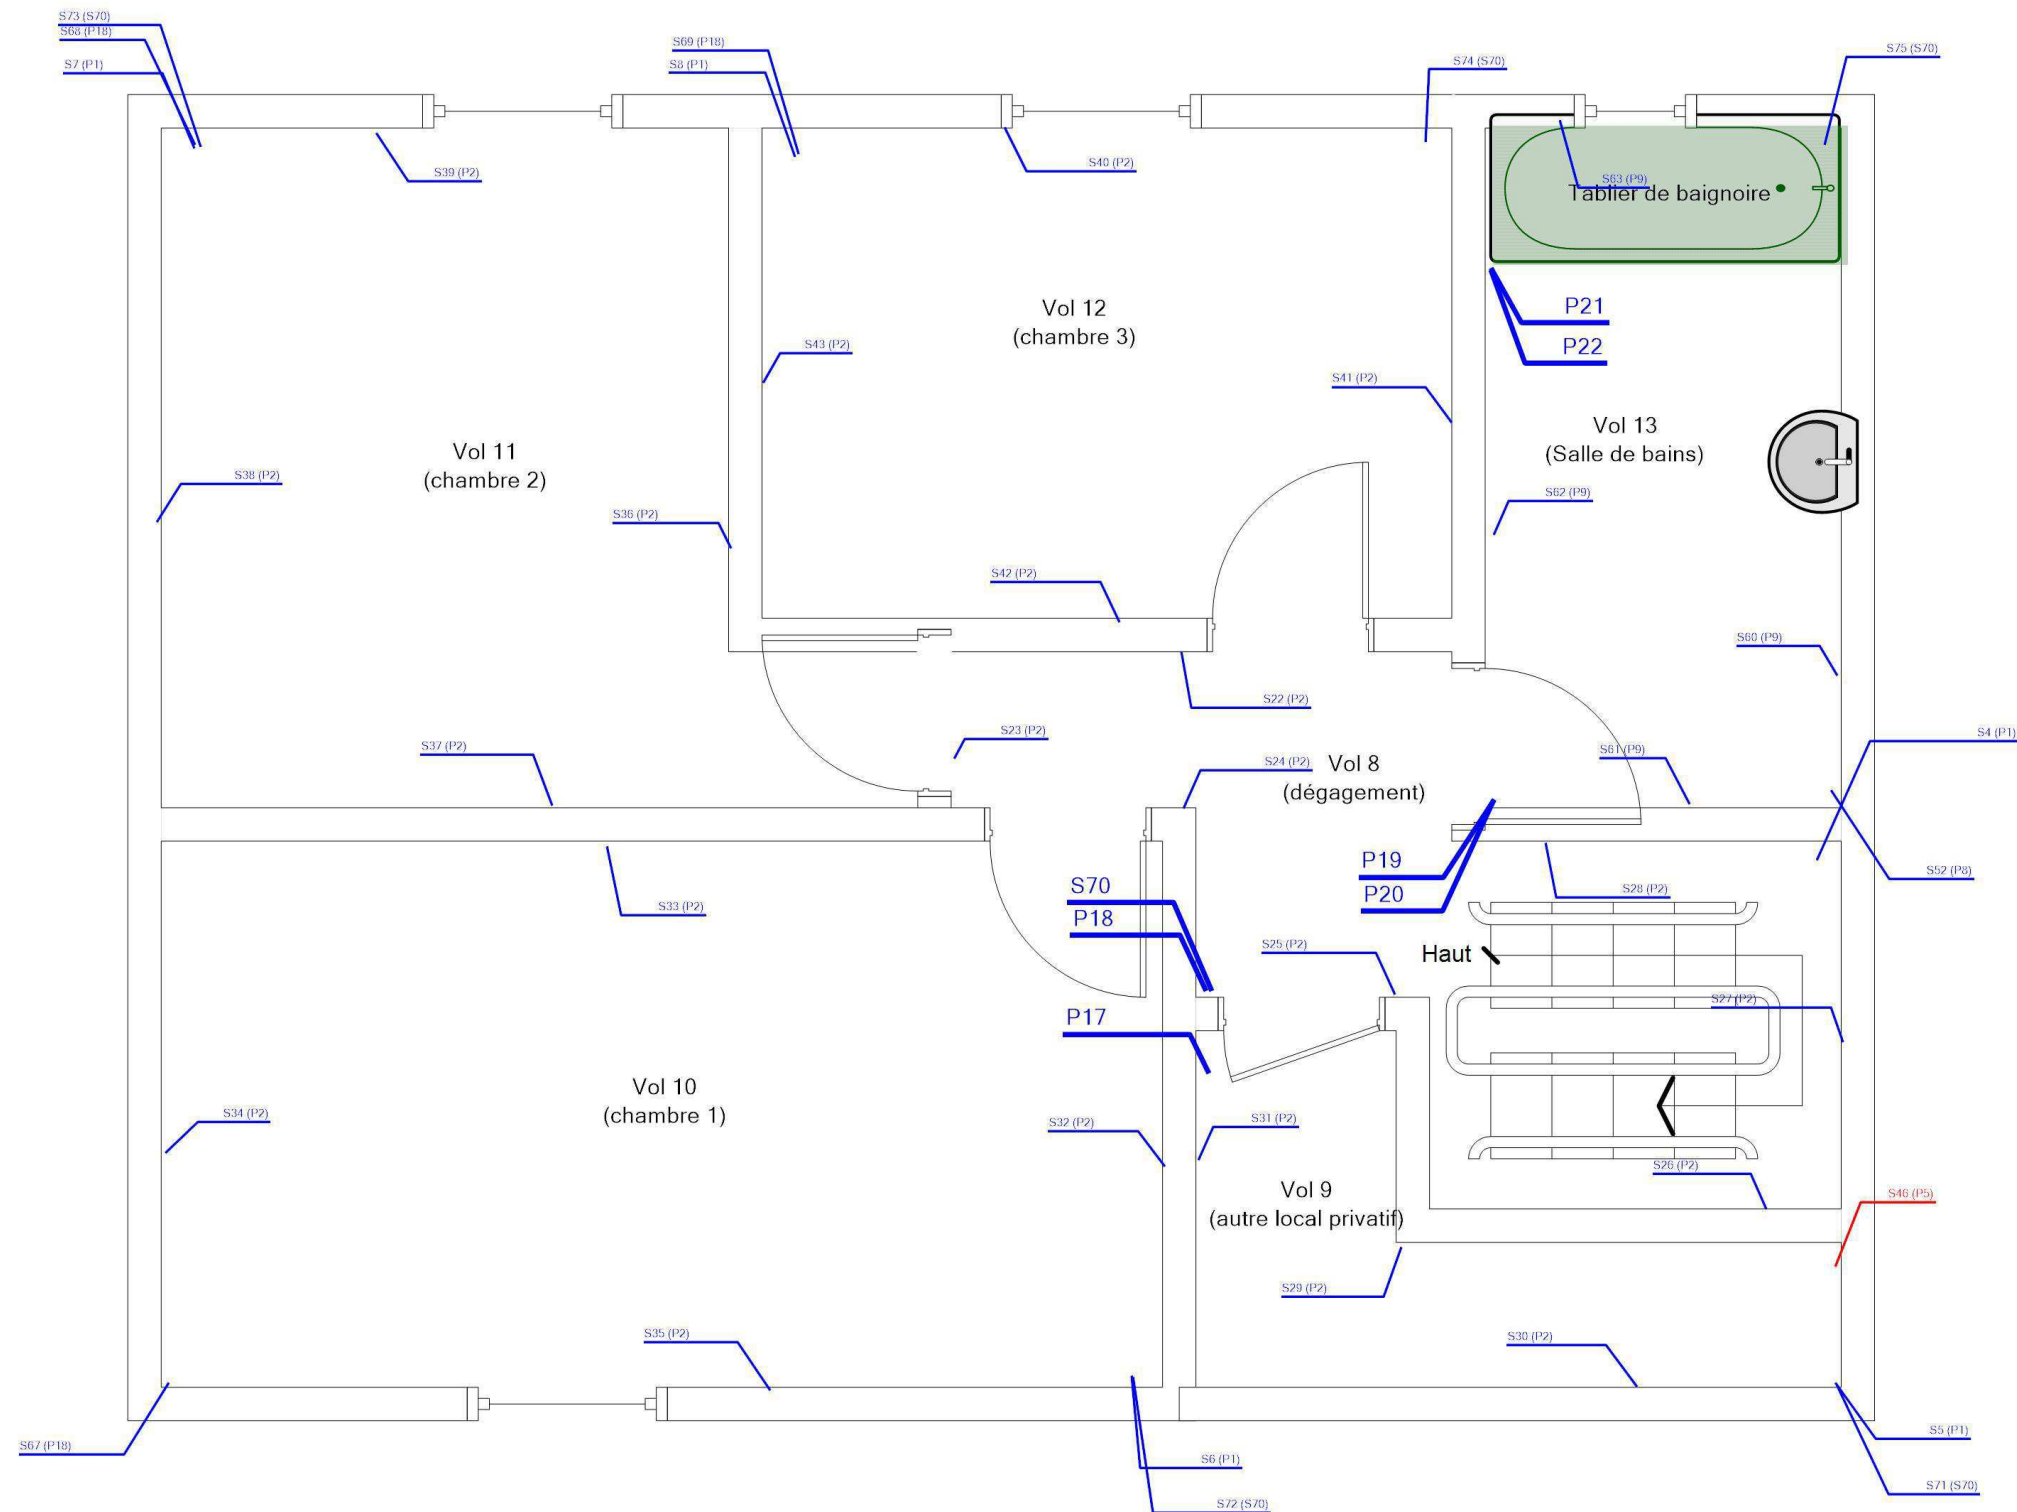
R+1 - LOGEMENT 44 - PLAN DE REPÉRAGE - ACTIONS MENÉES

Tablier de baignoire

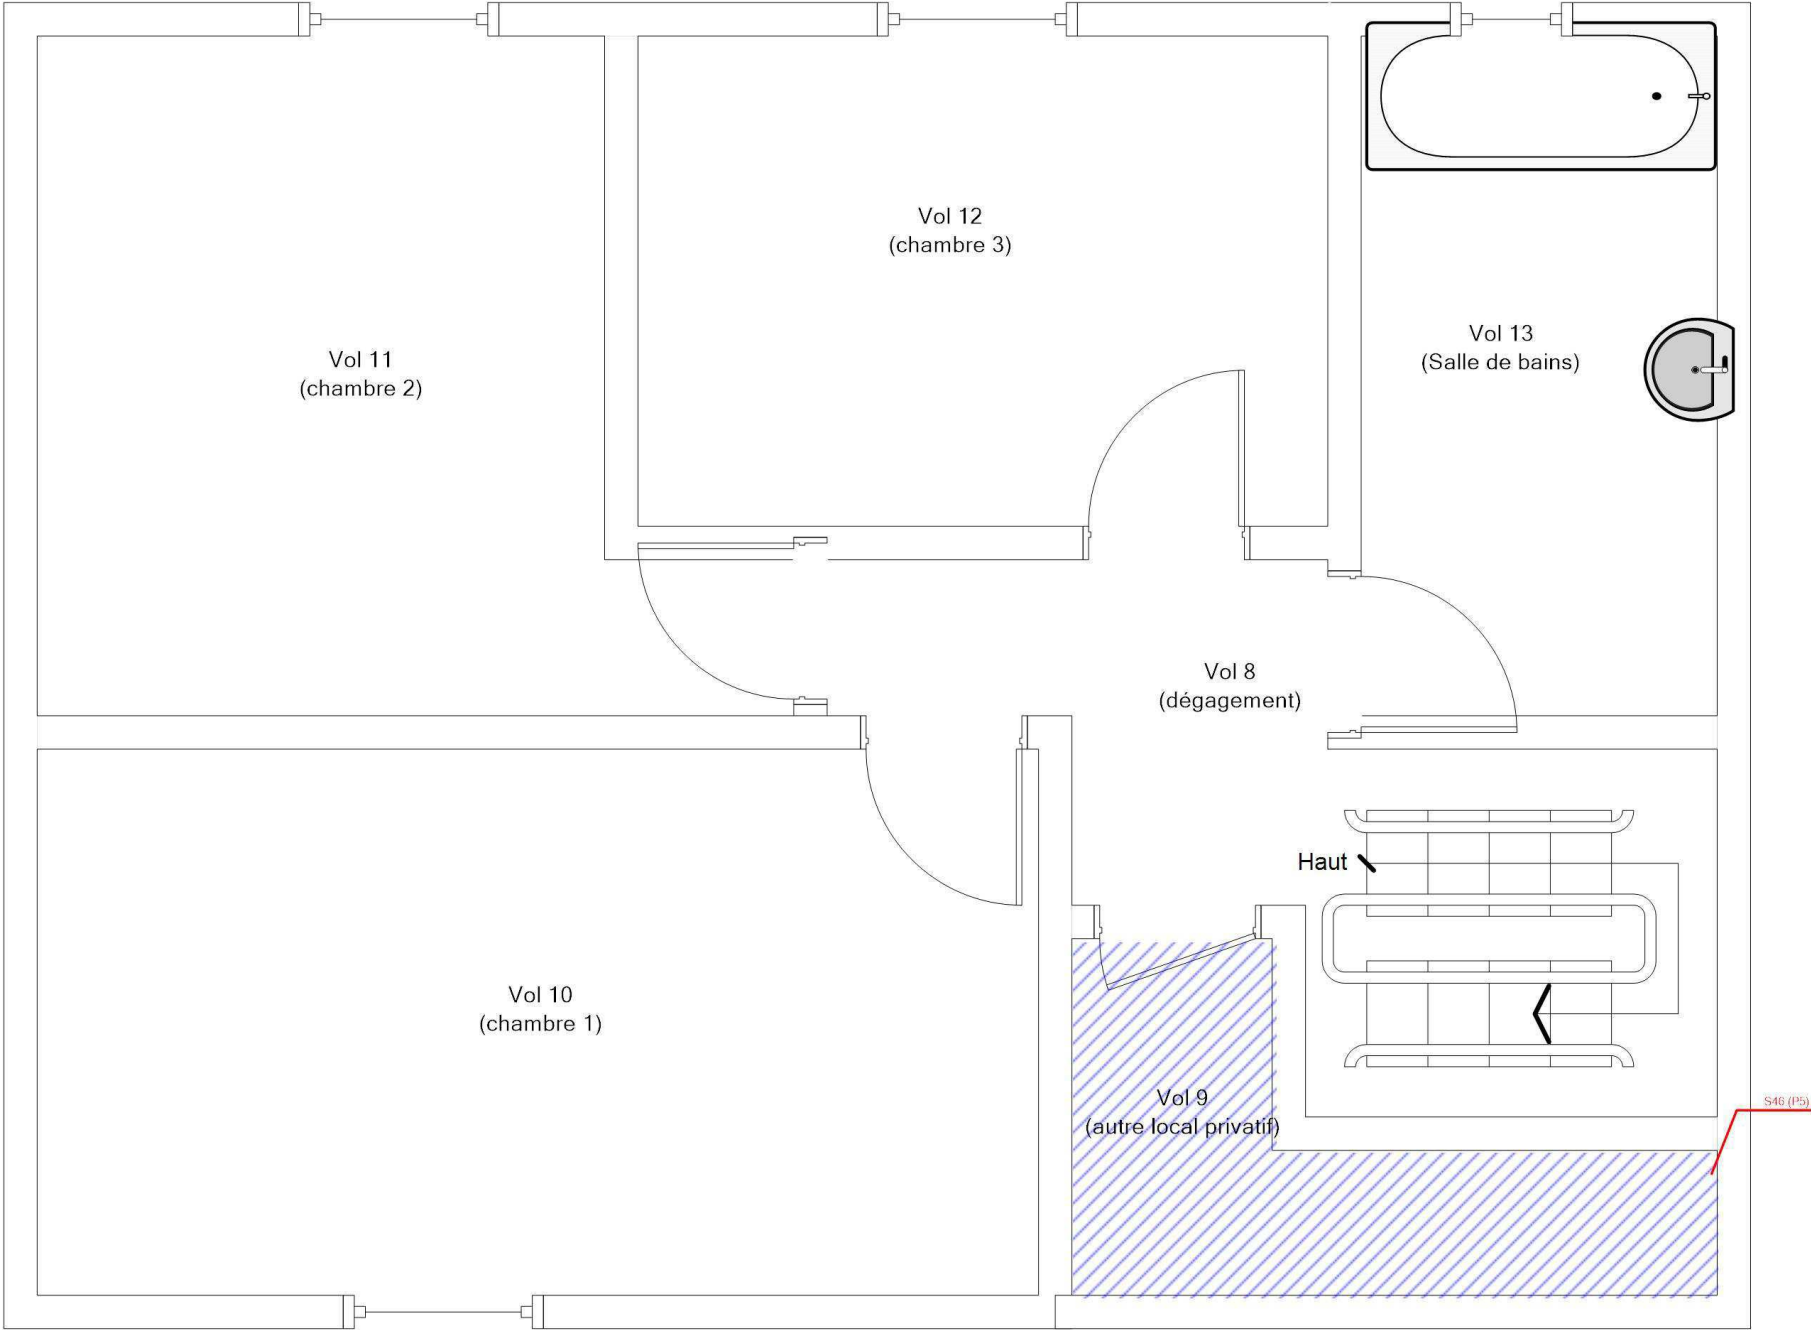
R+1 - LOGEMENT 44 - MPCA TOUTES CATÉGORIES CONFONDUES				Référence: 002ER685889

P5 : Dalles plastiques
Adresse du bien		Désignation	Date intervention	Technicien intervenant
N°44 RUE VERLAINE 18240 BELLEVILLE SUR LOIRE		BVIL-MI_BVIL-MI-44V_007569_SA DH.L.M. FRANCE LOIRE	25/10/2023	AUPETIT MATHIS

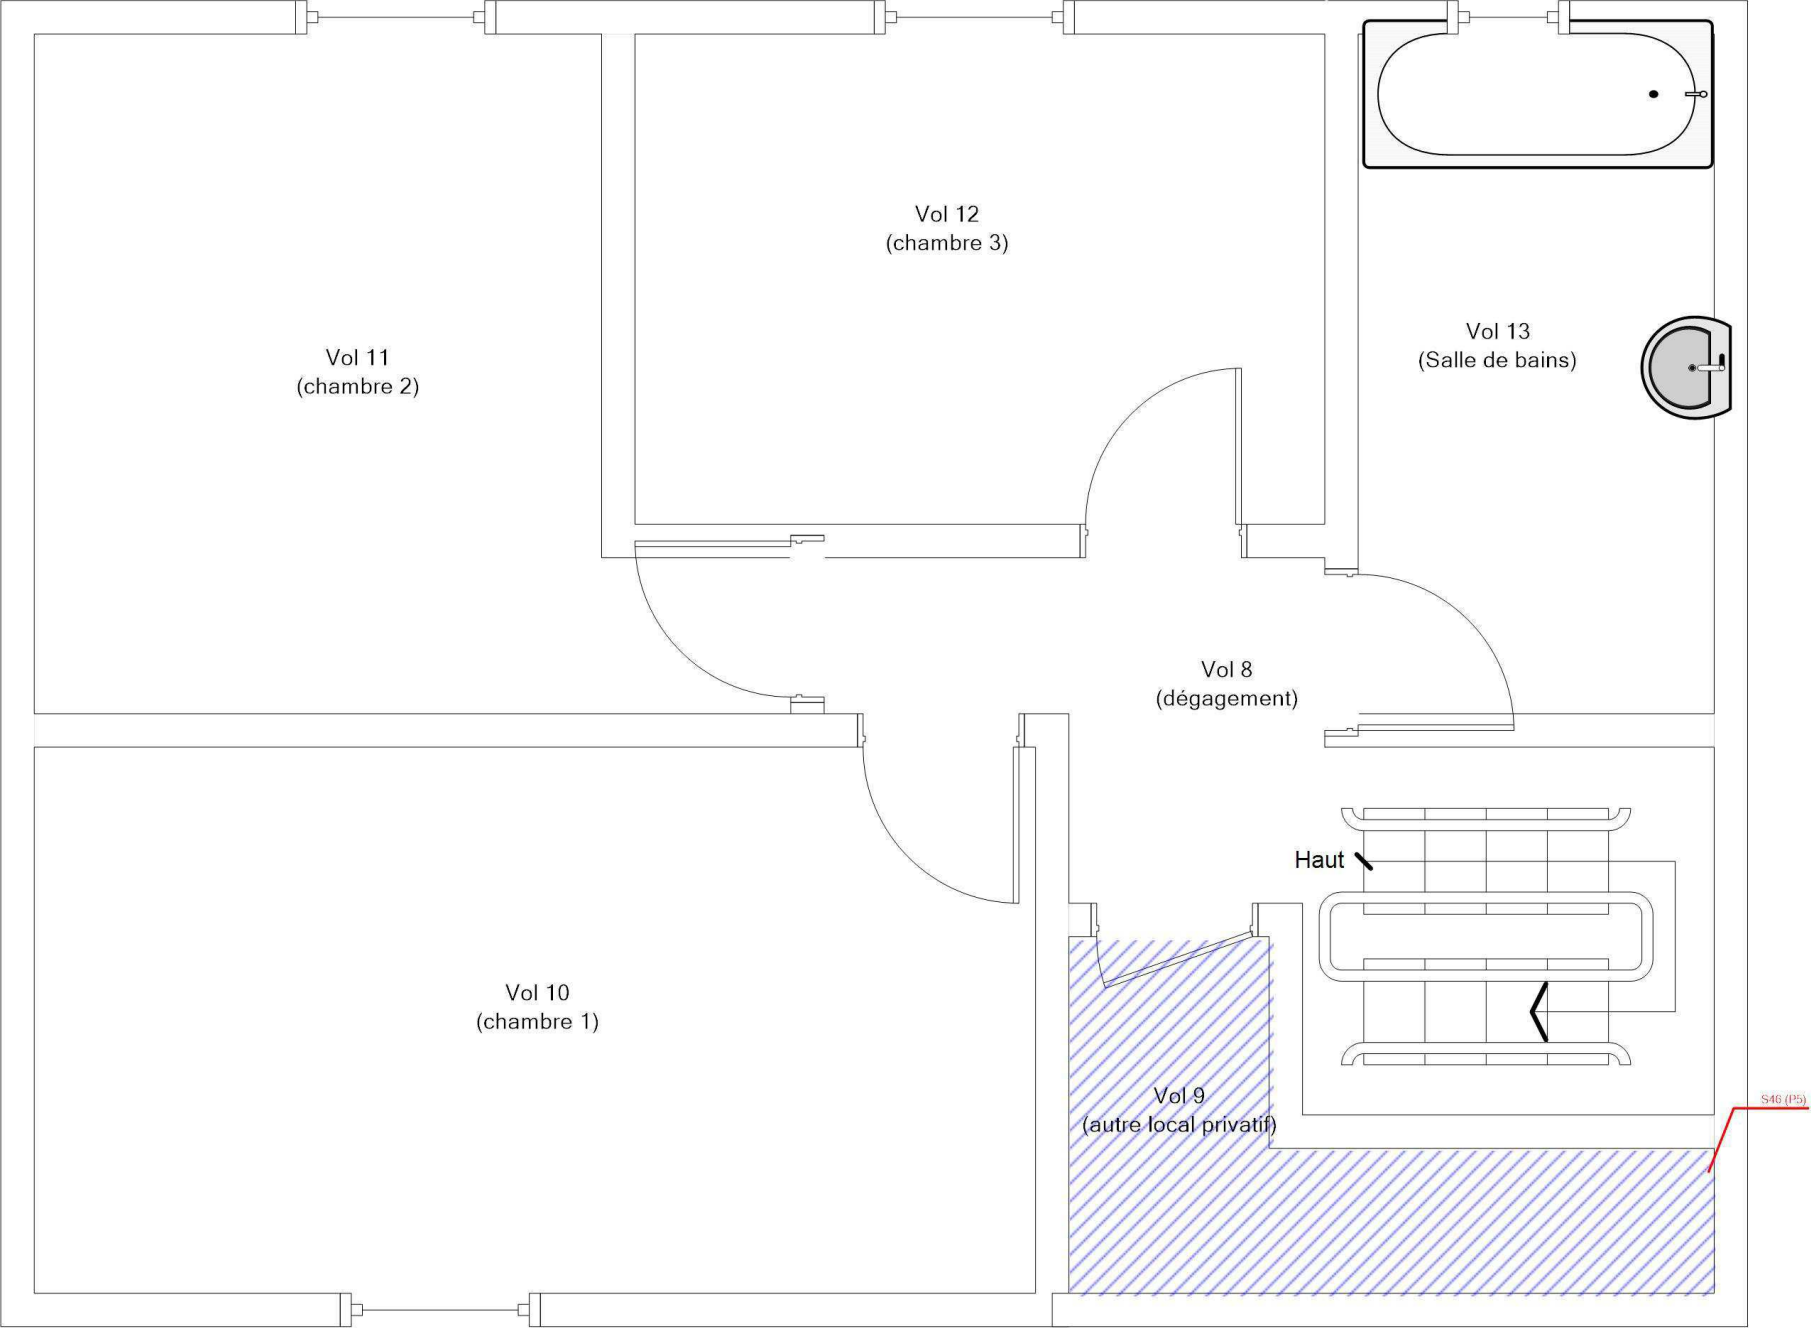
P5 : Dalles plastiques
