Rapport de repérage des matériaux et produits contenant de l'amiante avant réalisation de travaux dans un immeuble bâti

Adresse : N°45 RUE VERLAINE 18240 BELLEVILLE SUR LOIRE

Date de repérage : 25/10/2023

Date du rapport : 16/11/2023

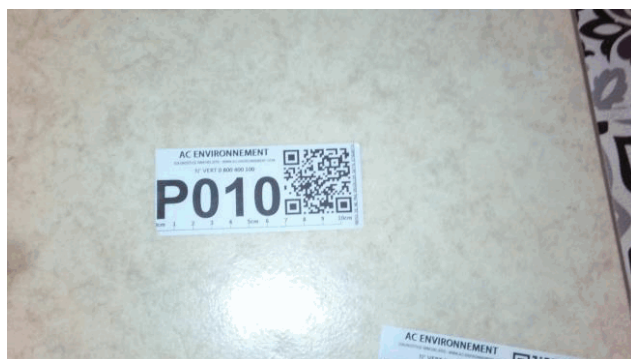
002ER685891 n°10 - 1 (P10) - RDC - logement 45 - Vol
7 (WC)

Référence	Localisation	Action
002ER685891 n°1 - 1 (P1)	RDC - logement 45 - Vol 10 (autre local privatif)	Prélevement négatif
002ER685891 n°2 - 1 (P2)	RDC - logement 45 - Vol 10 (autre local privatif)	Prélevement négatif
002ER685891 n°3 - 1 (P3)	RDC - logement 45 - Vol 10 (autre local privatif)	Prélevement négatif
002ER685891 n°4 - 1 (P4)	RDC - logement 45 - Vol 10 (autre local privatif)	Prélevement positif
002ER685891 n°5 - 1 (P5)	RDC - logement 45 - Vol 10 (autre local privatif)	Prélevement positif
002ER685891 n°6 - 1 (P6)	RDC - logement 45 - Vol 10 (autre local privatif)	Prélevement négatif
002ER685891 n°7 - 1 (P7)	RDC - logement 45 - Vol 2 (dégagement)	Prélevement négatif
002ER685891 n°8 - 1 (P8)	RDC - logement 45 - Vol 9 (chambre 1)	Prélevement négatif
002ER685891 n°9 - 1 (P9)	RDC - logement 45 - Vol 9 (chambre 1)	Prélevement négatif
002ER685891 n°10 - 1 (P10)	RDC - logement 45 - Vol 7 (WC)	Prélevement négatif

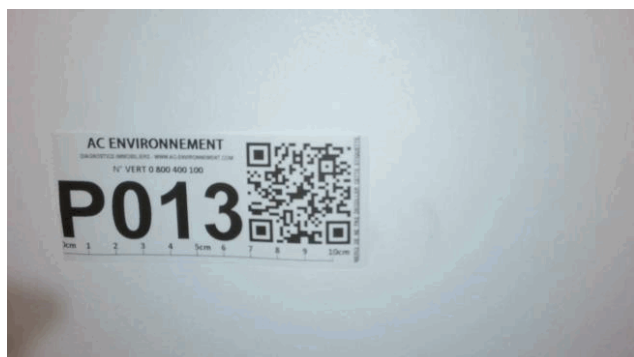
002ER685891 n°13 - 1 (P13) - RDC - logement 45 - Vol 8
(Salle de bains)

002ER685891 n°11 - 1 (P11)	RDC - logement 45 - Vol 7 (WC)	Prélevement positif
002ER685891 n°12 - 1 (P12)	RDC - logement 45 - Vol 7 (WC)	Prélevement positif
002ER685891 n°13 - 1 (P13)	RDC - logement 45 - Vol 8 (Salle de bains)	Prélevement négatif
002ER685891 n°14 - 1 (P14)	RDC - logement 45 - Vol 8 (Salle de bains)	Prélevement négatif
002ER685891 n°15 - 1 (P15)	RDC - logement 45 - Vol 8 (Salle de bains)	Prélevement négatif
002ER685891 n°16 - 1 (P16)	RDC - logement 45 - Vol 8 (Salle de bains)	Prélevement négatif
002ER685891 n°17 - 1 (P17)	RDC - logement 45 - Vol 8 (Salle de bains)	Prélevement négatif
002ER685891 n°18 - 1 (P18)	RDC - logement 45 - Vol 8 (Salle de bains)	Prélevement négatif
002ER685891 n°19 - 1 (P19)	RDC - logement 45 - Vol 3 (autre local privatif)	Prélevement négatif
002ER685891 n°20 - 1 (P20)	RDC - logement 45 - Vol 6 (cuisine)	Prélevement négatif
002ER685891 n°21 - 1 (P21)	RDC - logement 45 - Vol 6 (cuisine)	Prélevement négatif

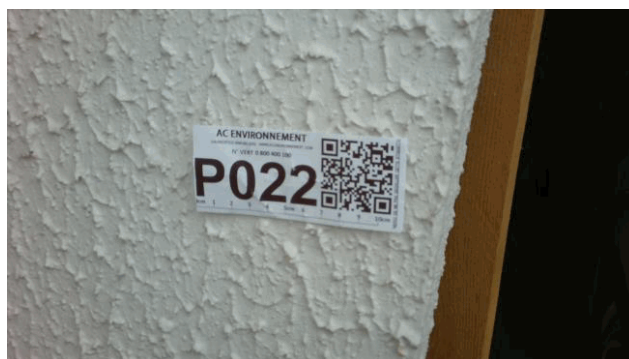
002ER685891 n°22 - 1 (P22) - RDC - logement 45 - Vol 1 (Espace extérieur privatif)

002ER685891 n°22 - 1 (P22)	RDC - logement 45 - Vol 1 (Espace extérieur privatif)	Prélevement négatif
002ER685891 n°23 - 1 (P23)	RDC - logement 45 - Vol 5 (Parking couvert privatif)	Prélevement négatif
002ER685891 n°24 - 1 (P24)	RDC - logement 45 - Vol 5 (Parking couvert privatif)	Prélevement négatif
S48 - 1 (S48)	RDC - logement 45 - Vol 6 (cuisine)	Absence sur marquage du matériau
