## Rapport de repérage des matériaux et produits contenant de l'amiante avant réalisation de travaux dans un immeuble bâti

Adresse : N°53 RUE VERLAINE 18240 BELLEVILLE SUR LOIRE

Référence client : BVIL-MI\_BVIL-MI-53V\_007587

Date du rapport : 18/12/2023

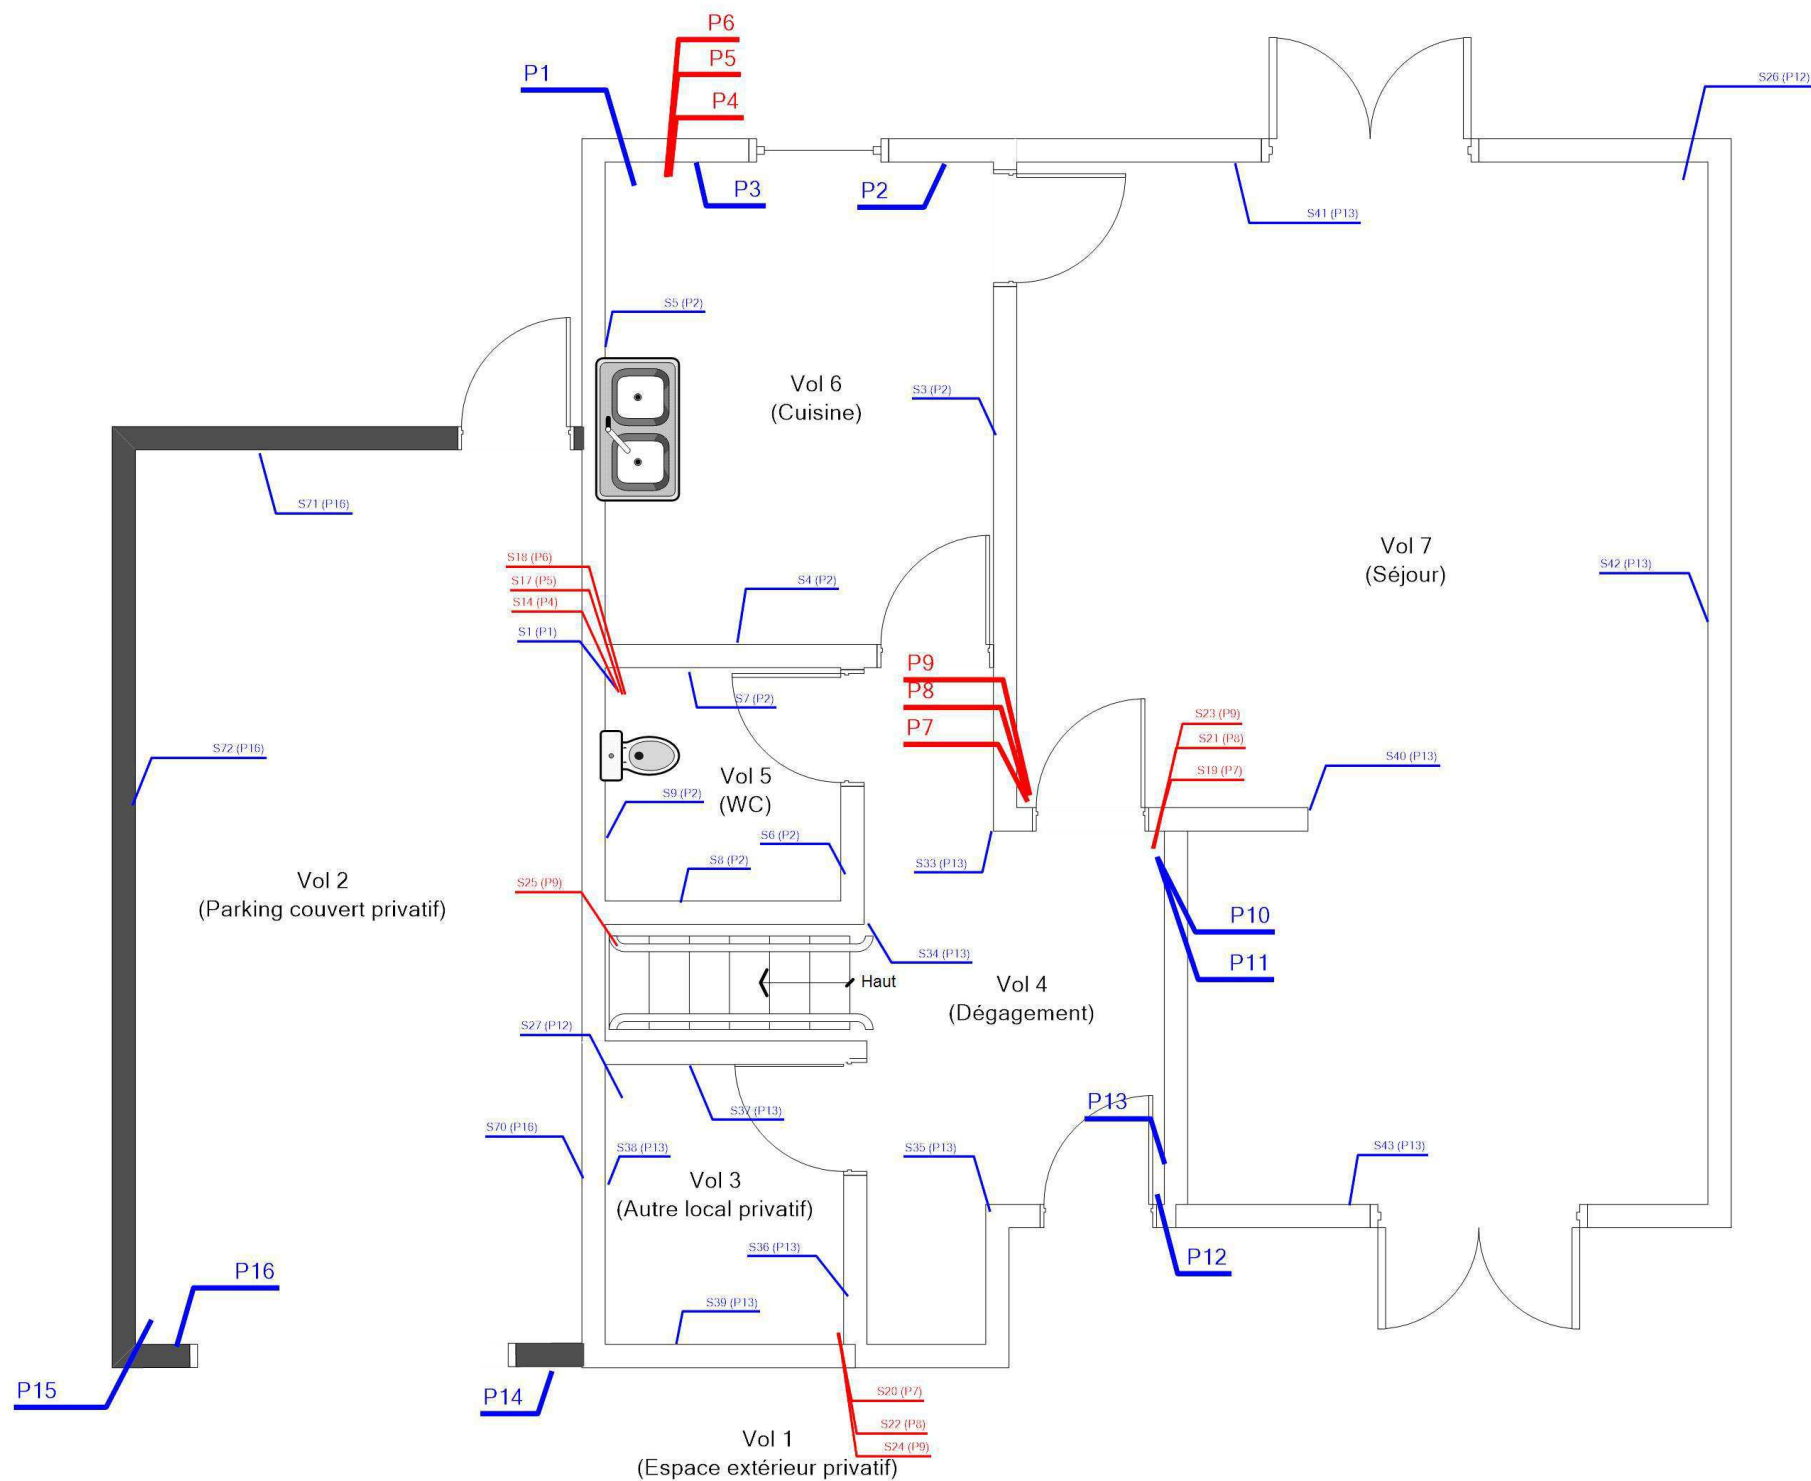
P5 : Colle bitumeuse

P4 : Dalles plastiques

P7 : Dalles plastiques

P6 : Ragréage

P8 : Colle bitumeuse

P9 : Ragréage

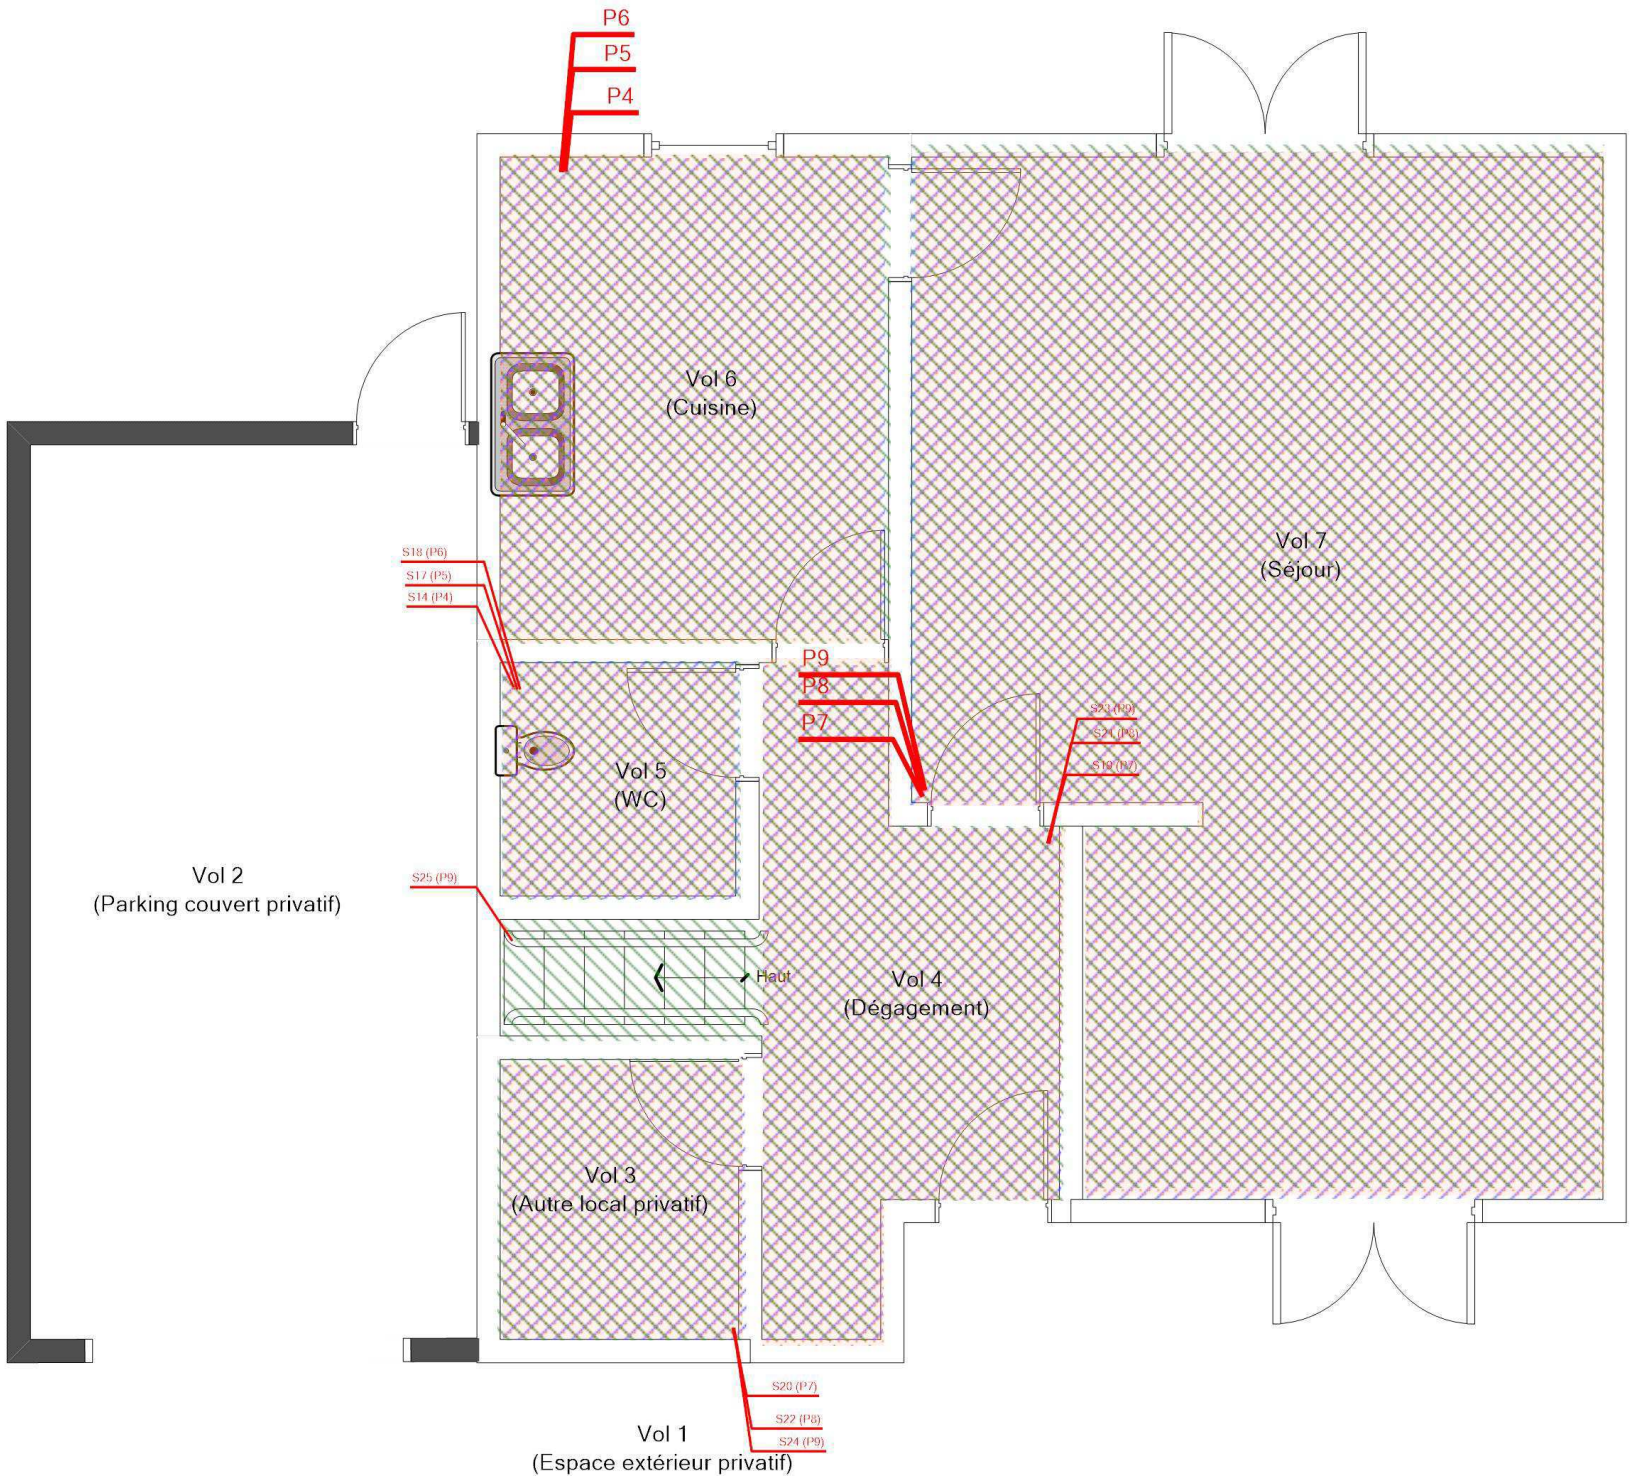
RDC - LOGEMENT 53 - MPCA REVÊTEMENT DE SOL				Référence: 002ER685903

P5 : Colle bitumeuse

P4 : Dalles plastiques

P7 : Dalles plastiques

P6 : Ragréage

P8 : Colle bitumeuse

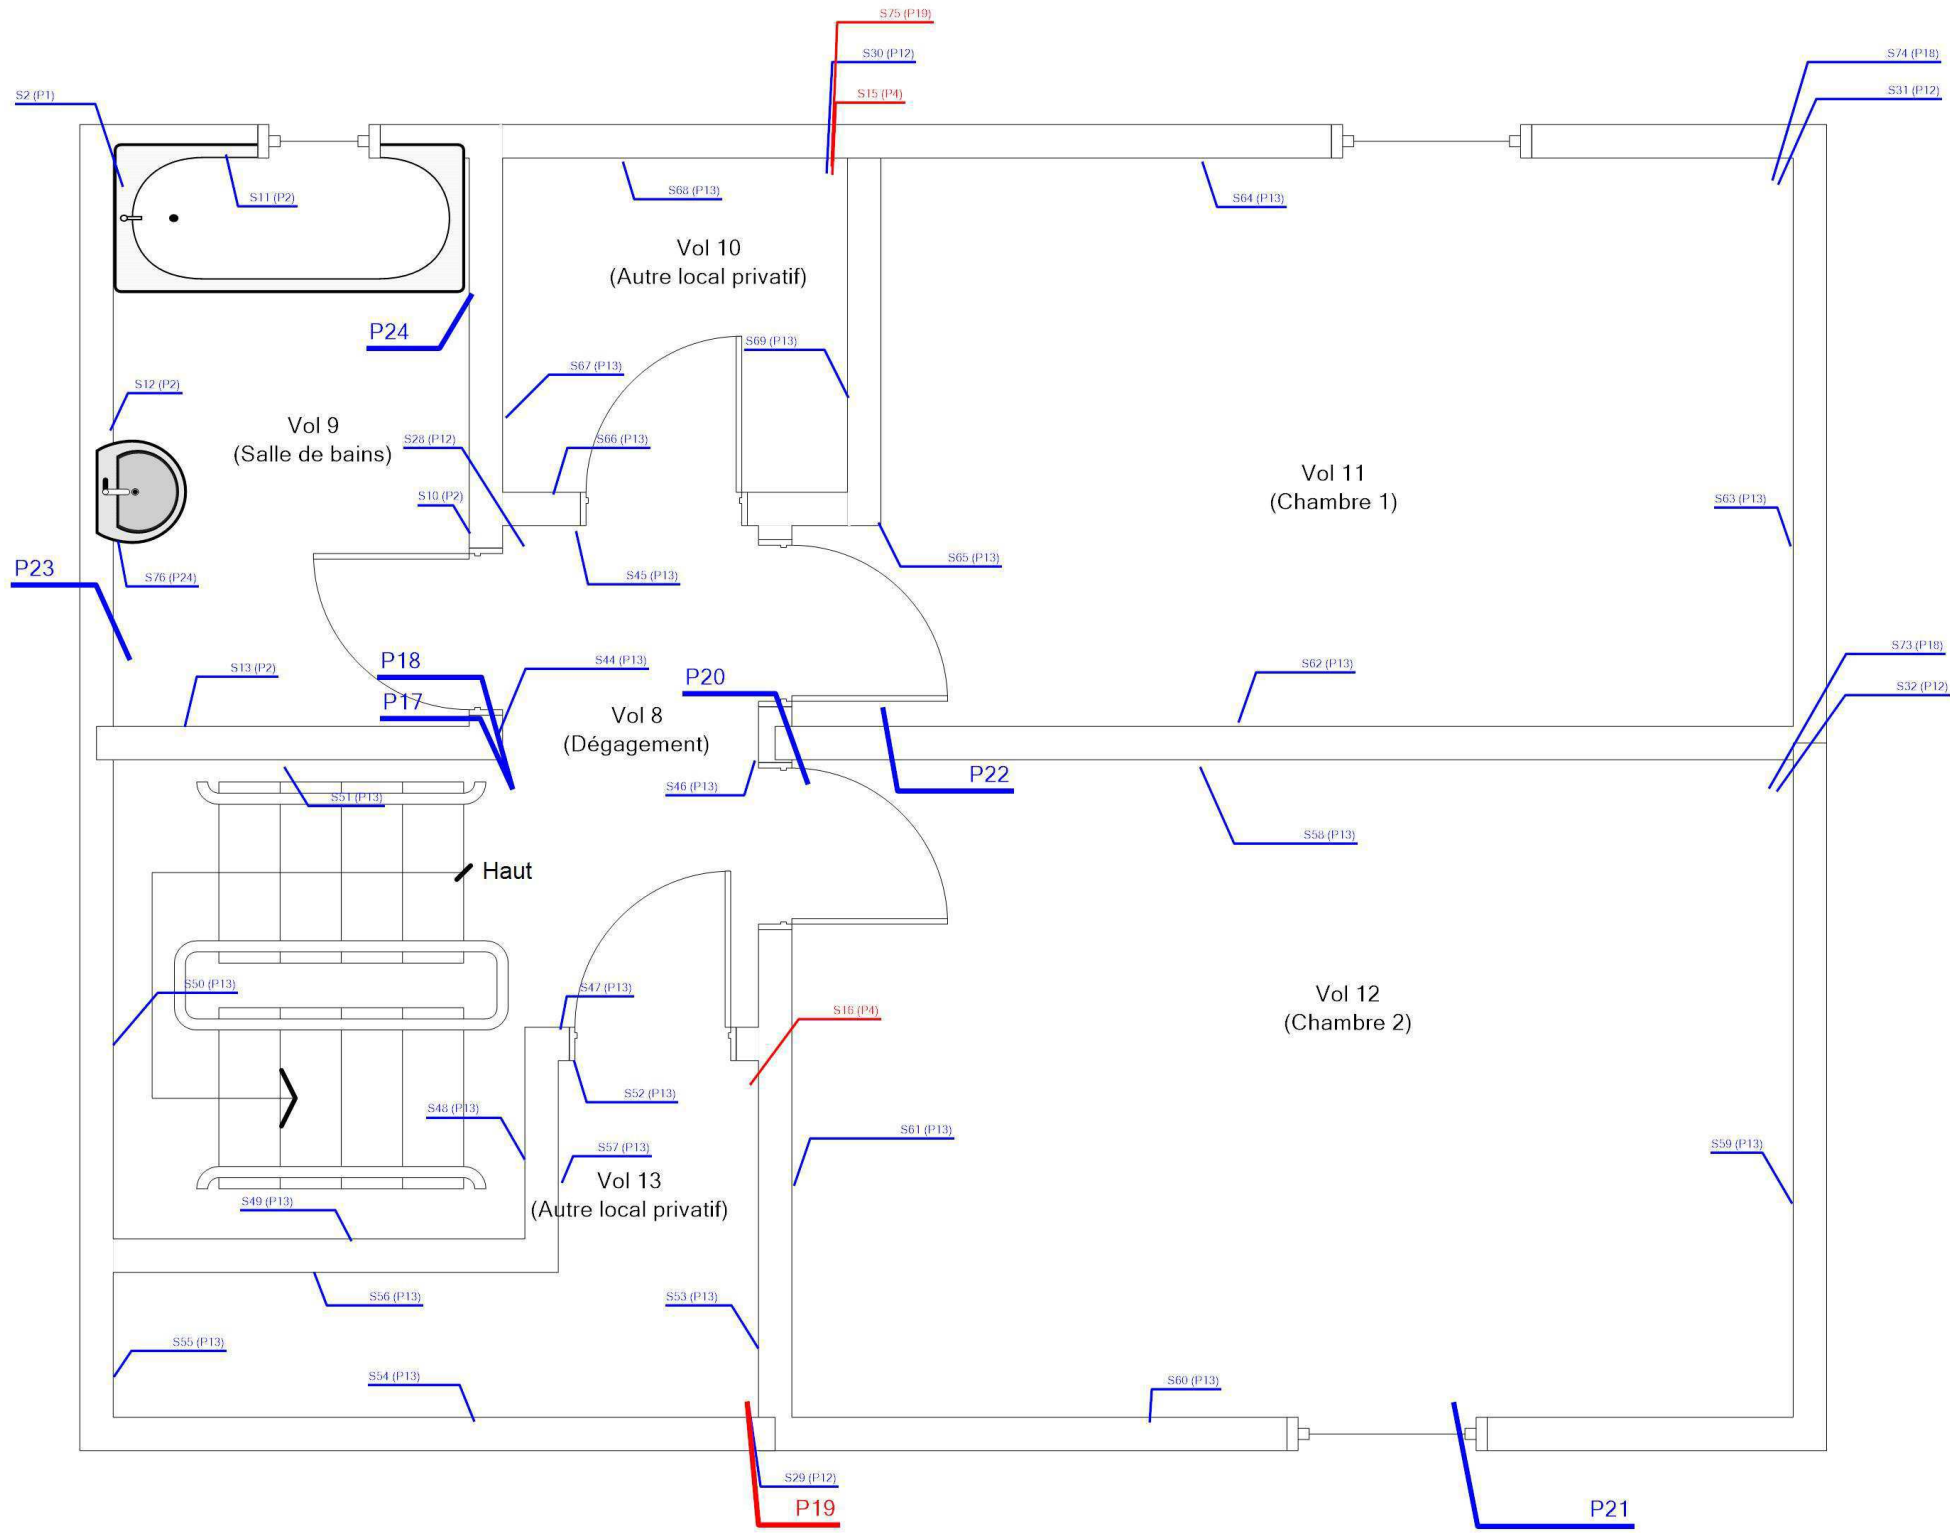
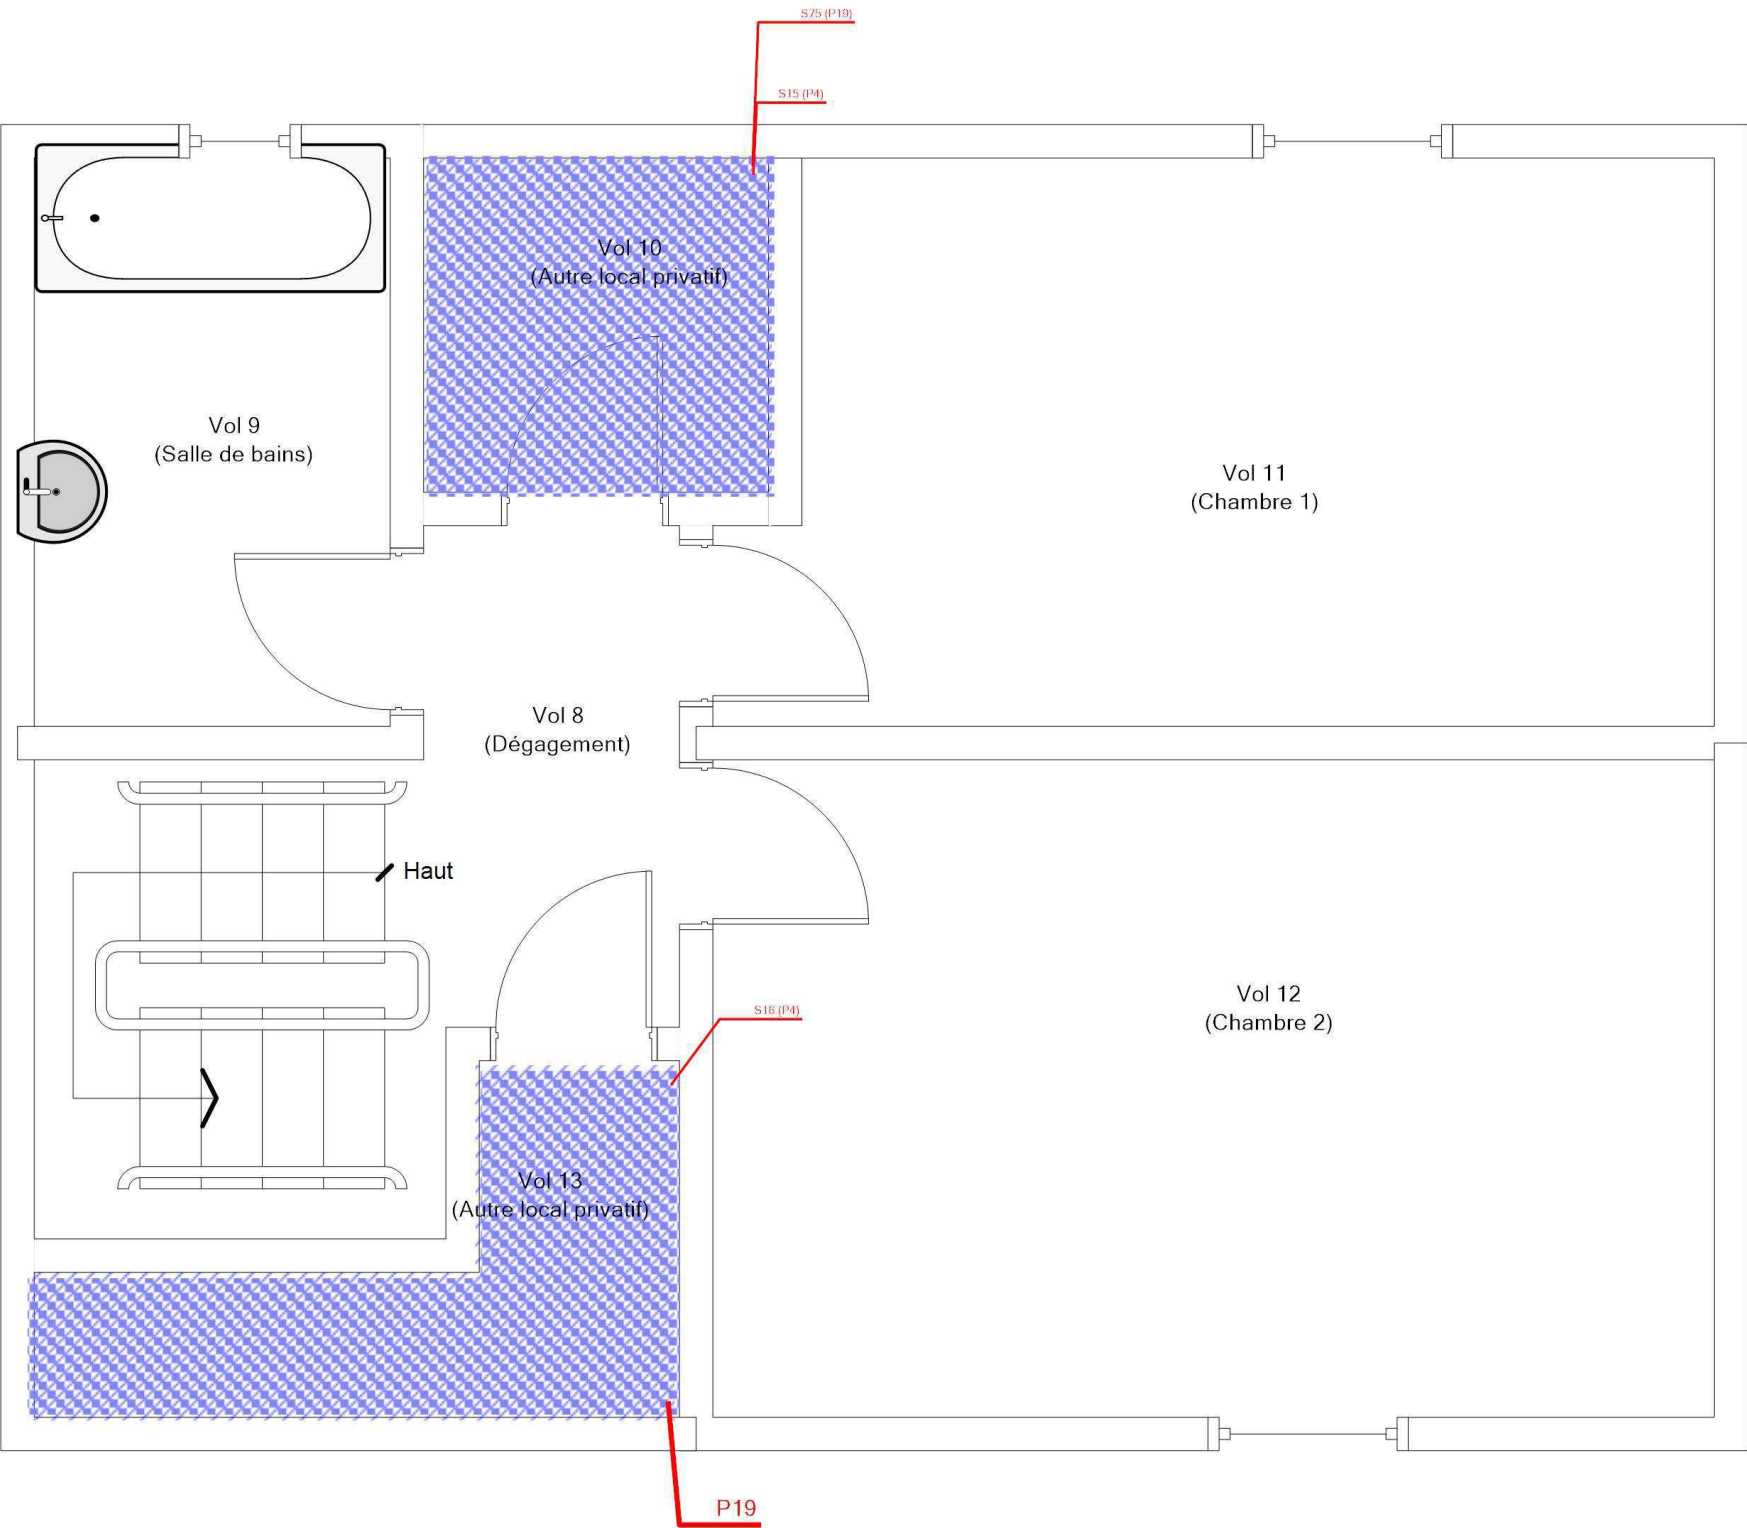
Légende	
	P19 : Colles de revêtement de sol
	P4 : Dalles plastiques
