Rapport de repérage des matériaux et produits contenant de l'amiante avant réalisation de travaux dans un immeuble bâti

Adresse : N°56 RUE VERLAINE 18240 BELLEVILLE SUR LOIRE

Désignation : BVIL-MI_BVIL-MI-56V_007593_SA
D'H.L.M. FRANCE LOIRE

Date du rapport : 15/12/2023

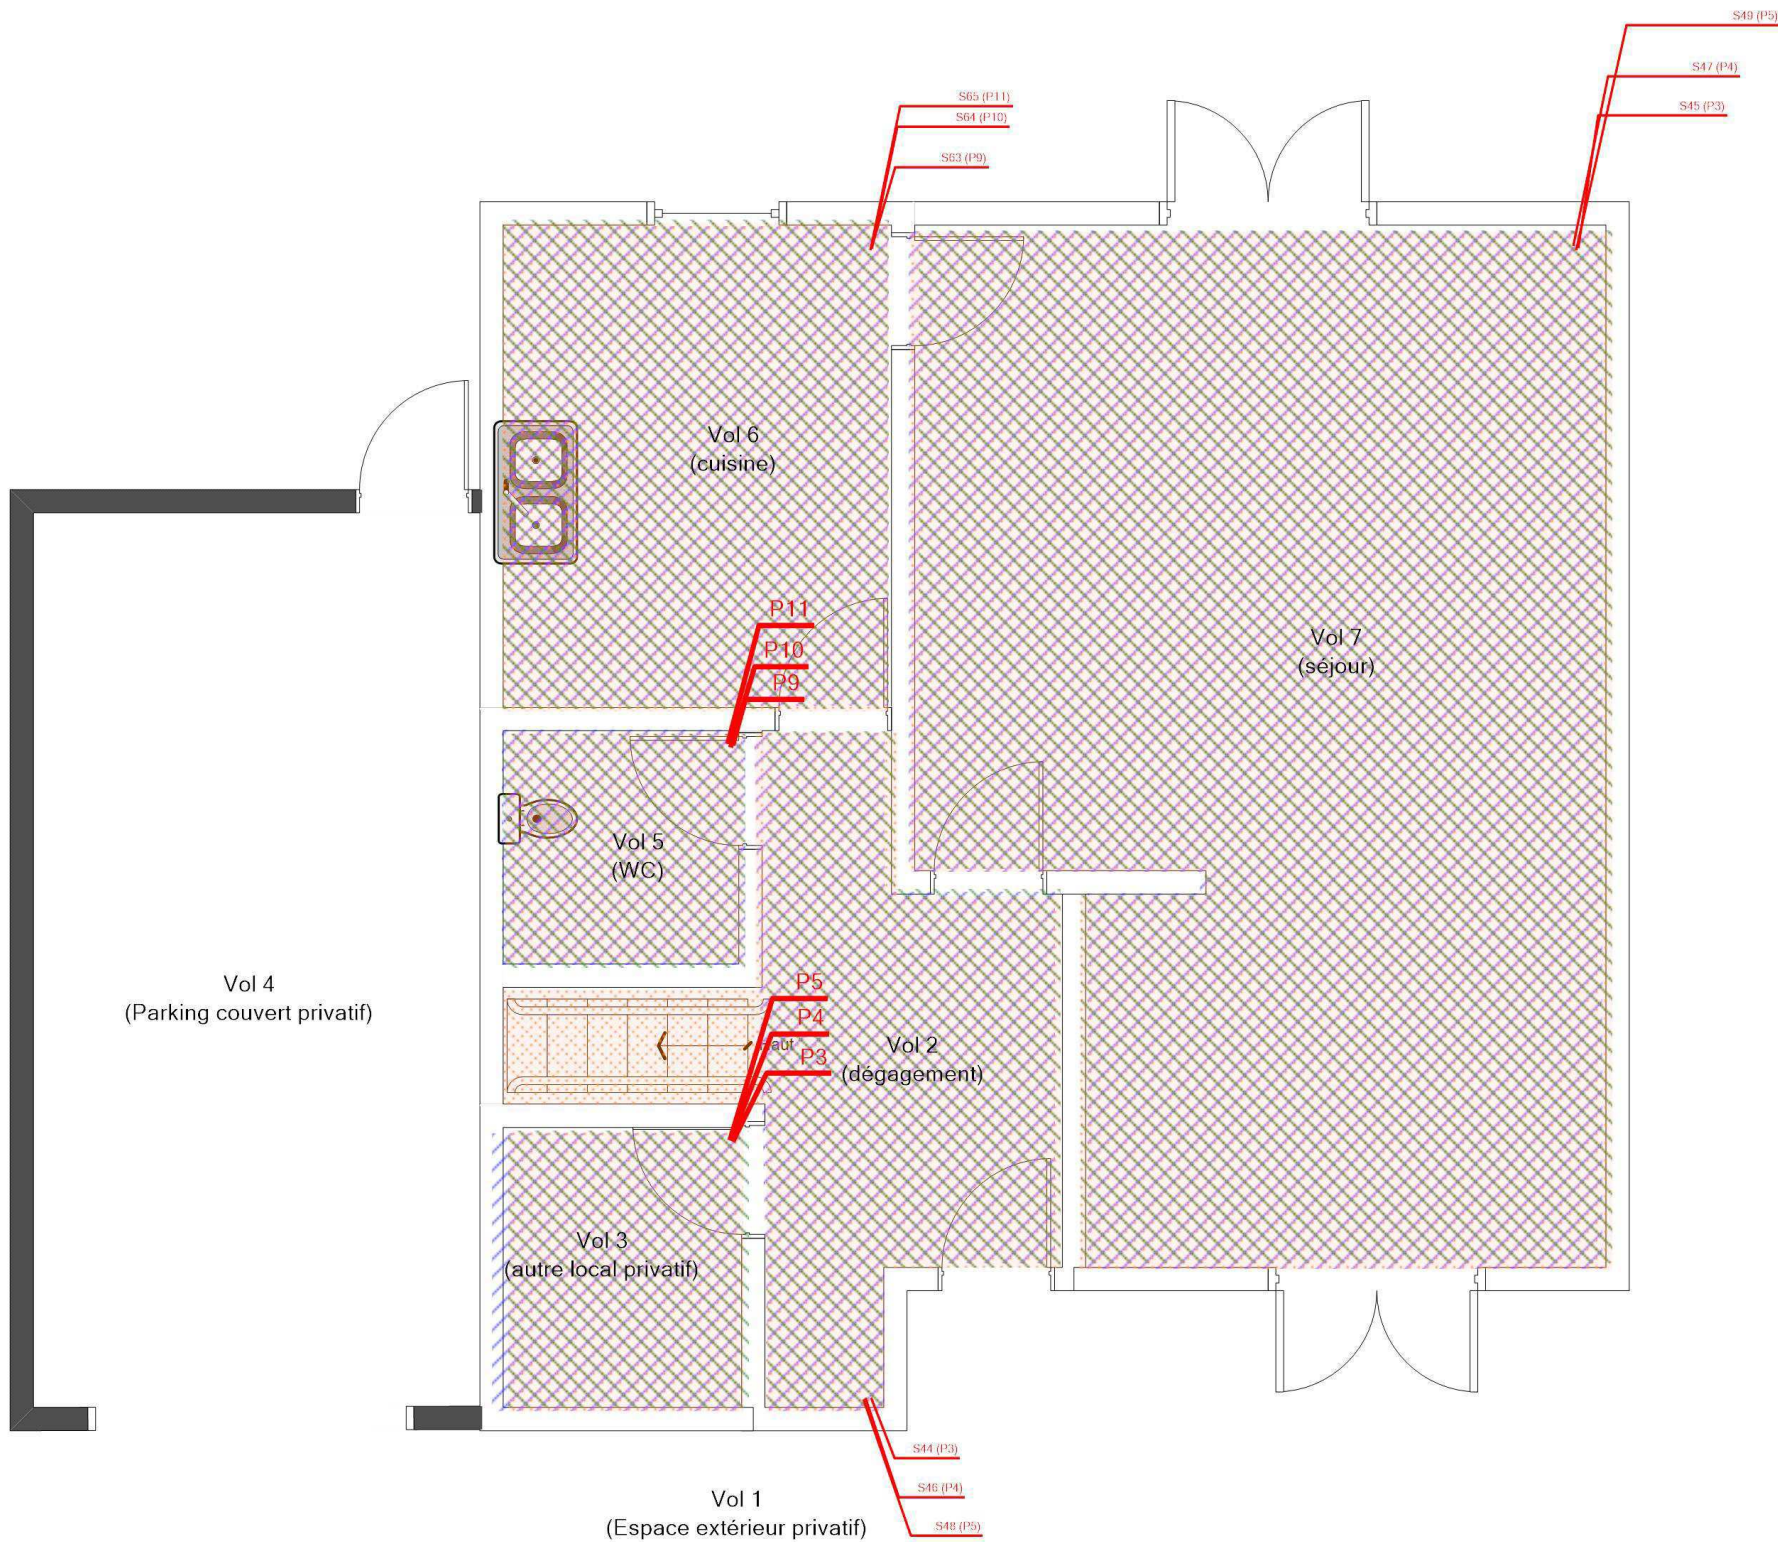
RDC - LOGEMENT 56 - MPCA REVÊTEMENT DE SOL				Référence: 002ER685909	
				Légende	
					P4 : Dalle dure cassante grise, Colle bitumineuse noire + ragréage gris non séparable
					P5 : Peinture en vrac non séparable + colle bitumineuse noire
					P9 : Dalle dure cassante rouge, Colle bitumineuse noire
					P11 : Colle bitumineuse noire en faible quantité en vrac
					P10 : Colle bitumeuse
					P3 : Dalle dure cassante verte + peinture non séparable, Colle bitumineuse noire + ragréage gris non séparable
				Technicien intervenant	
Adresse du bien		Désignation		Date intervention	
N°56 RUE VERLAINE 18240 BELLEVILLE SUR LOIRE		BVIL-MI_BVIL-MI-56V_007593_SA DH.L.M. FRANCE LOIRE		05/12/2023	
				AUPETIT MATHIS

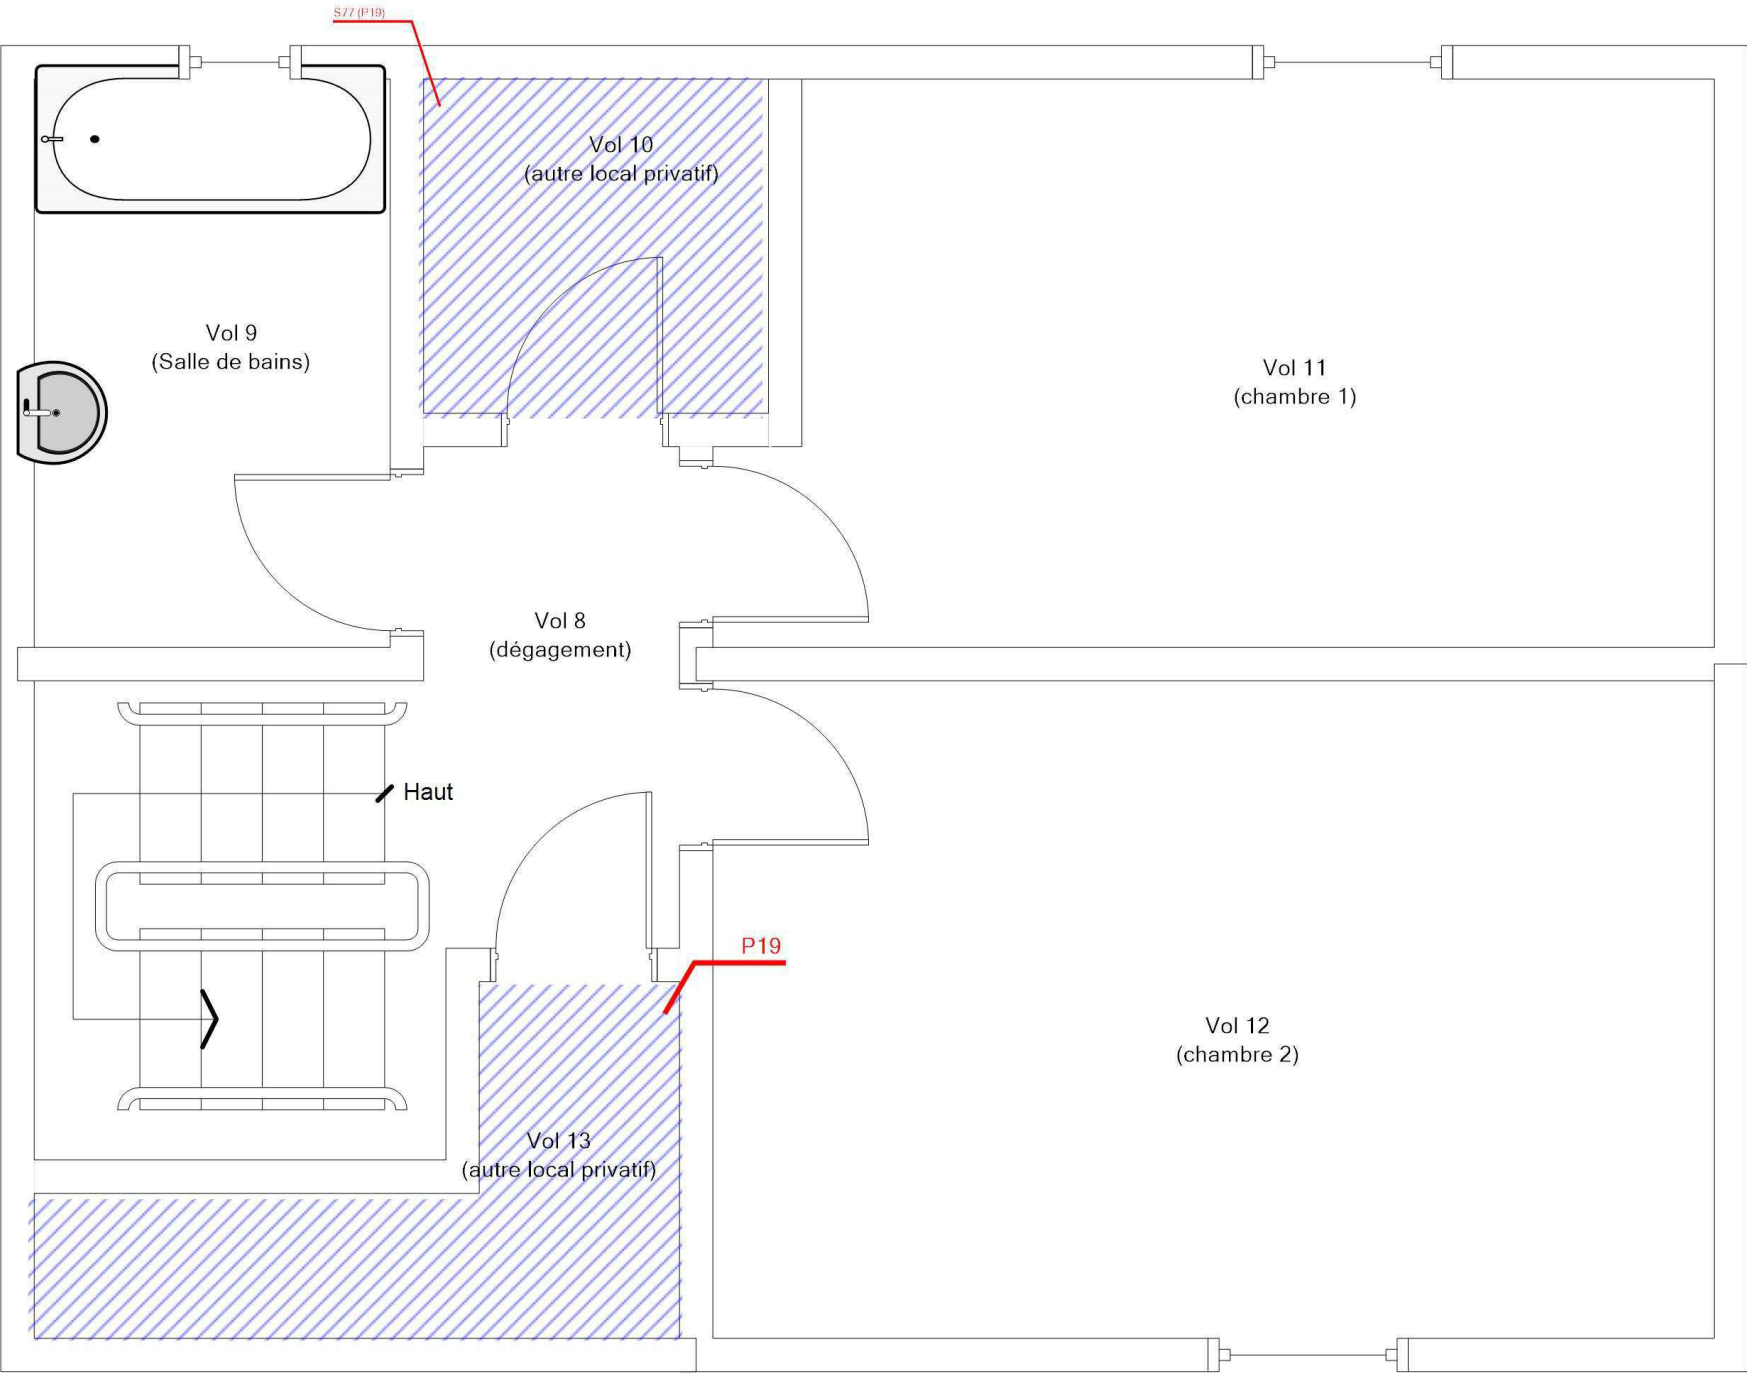
Légende	
	P19 : Dalles plastiques
