Rapport de repérage des matériaux et produits contenant de l'amiante avant réalisation de travaux dans un immeuble bâti

Adresse : N°57 RUE VERLAINE 18240 BELLEVILLE SUR LOIRE

Désignation : Maison de type T3 Bis

Date de repérage : 15/12/2023

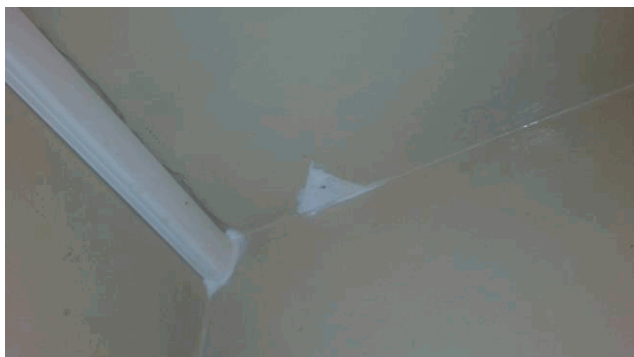
002ER685911 n°7 - 1 (P7) - Rez de Chaussée - Vol 5
(WC)

P7	Plafond et faux-plafonds	Plafonds	Peinture / Enduit / Papier / Enduit - Effritable / Effritable / Souple Fibreux / Effritable - Beige / Beige / Beige / Beige - Plafond du Rez de Chaussée -	Rez de Chaussée - Vol 5 (WC)	
P8	Parois verticales intérieures et enduits	Cloisons légères ou préfabriquées	Peinture / Enduit - Effritable / Effritable - Beige Jaune / Beige - Cloisons séparatives + doublages murs (pièces humides) -	Rez de Chaussée - Vol 5 (WC)	
P9	Revêtement de sol	Revêtement de sol	Sous-couche / Colle / Revêtement / Colle - Souple / Souple / Souple / Souple - Blanc / Jaune / Beige / Beige - Dalle souple bi-couche beige/noir -	Rez de Chaussée - Vol 5 (WC)	
P10	Revêtement de sol	Revêtement de sol	Colle / Peinture / Ragréage / Mortier - Souple / Effritable / Dur / Dur - Jaune / Beige / Gris / Gris - -	Rez de Chaussée - Vol 5 (WC)	
P11	Revêtement de sol	Revêtement de sol	Revêtement - Dur - Beige - Dalle dure cassante beige -	Rez de Chaussée - Vol 2 (Entrée)

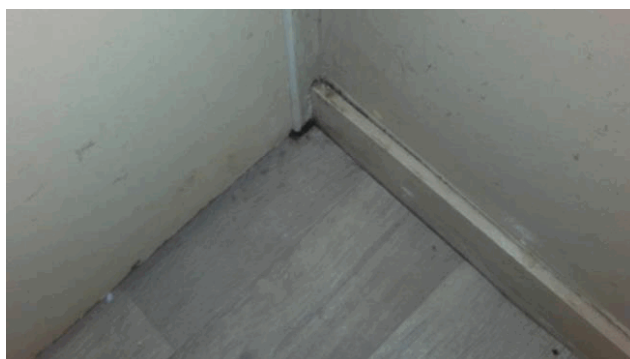
S1 - 1 (S1) - Rez de Chaussée - Vol 5 (WC)

002ER685911 n°16 - 1 (P16)	Rez de Chaussée - Vol 4 (Cuisine)	Prélevement négatif
	Rez de Chaussée - Vol 4 (Cuisine)	I1
S1 - 1 (S1)	Rez de Chaussée - Vol 5 (WC)	Absence : pas d'amiante par nature
S2 - 1 (S2)	Rez de Chaussée - Vol 4 (Cuisine)	Absence : pas d'amiante par nature
