## Rapport de repérage des matériaux et produits contenant de l'amiante avant réalisation de travaux dans un immeuble bâti

Adresse : N°59 RUE VERLAINE 18240 BELLEVILLE SUR LOIRE

Désignation : Maison de type T3 Bis

Date de repérage : 19/01/2024

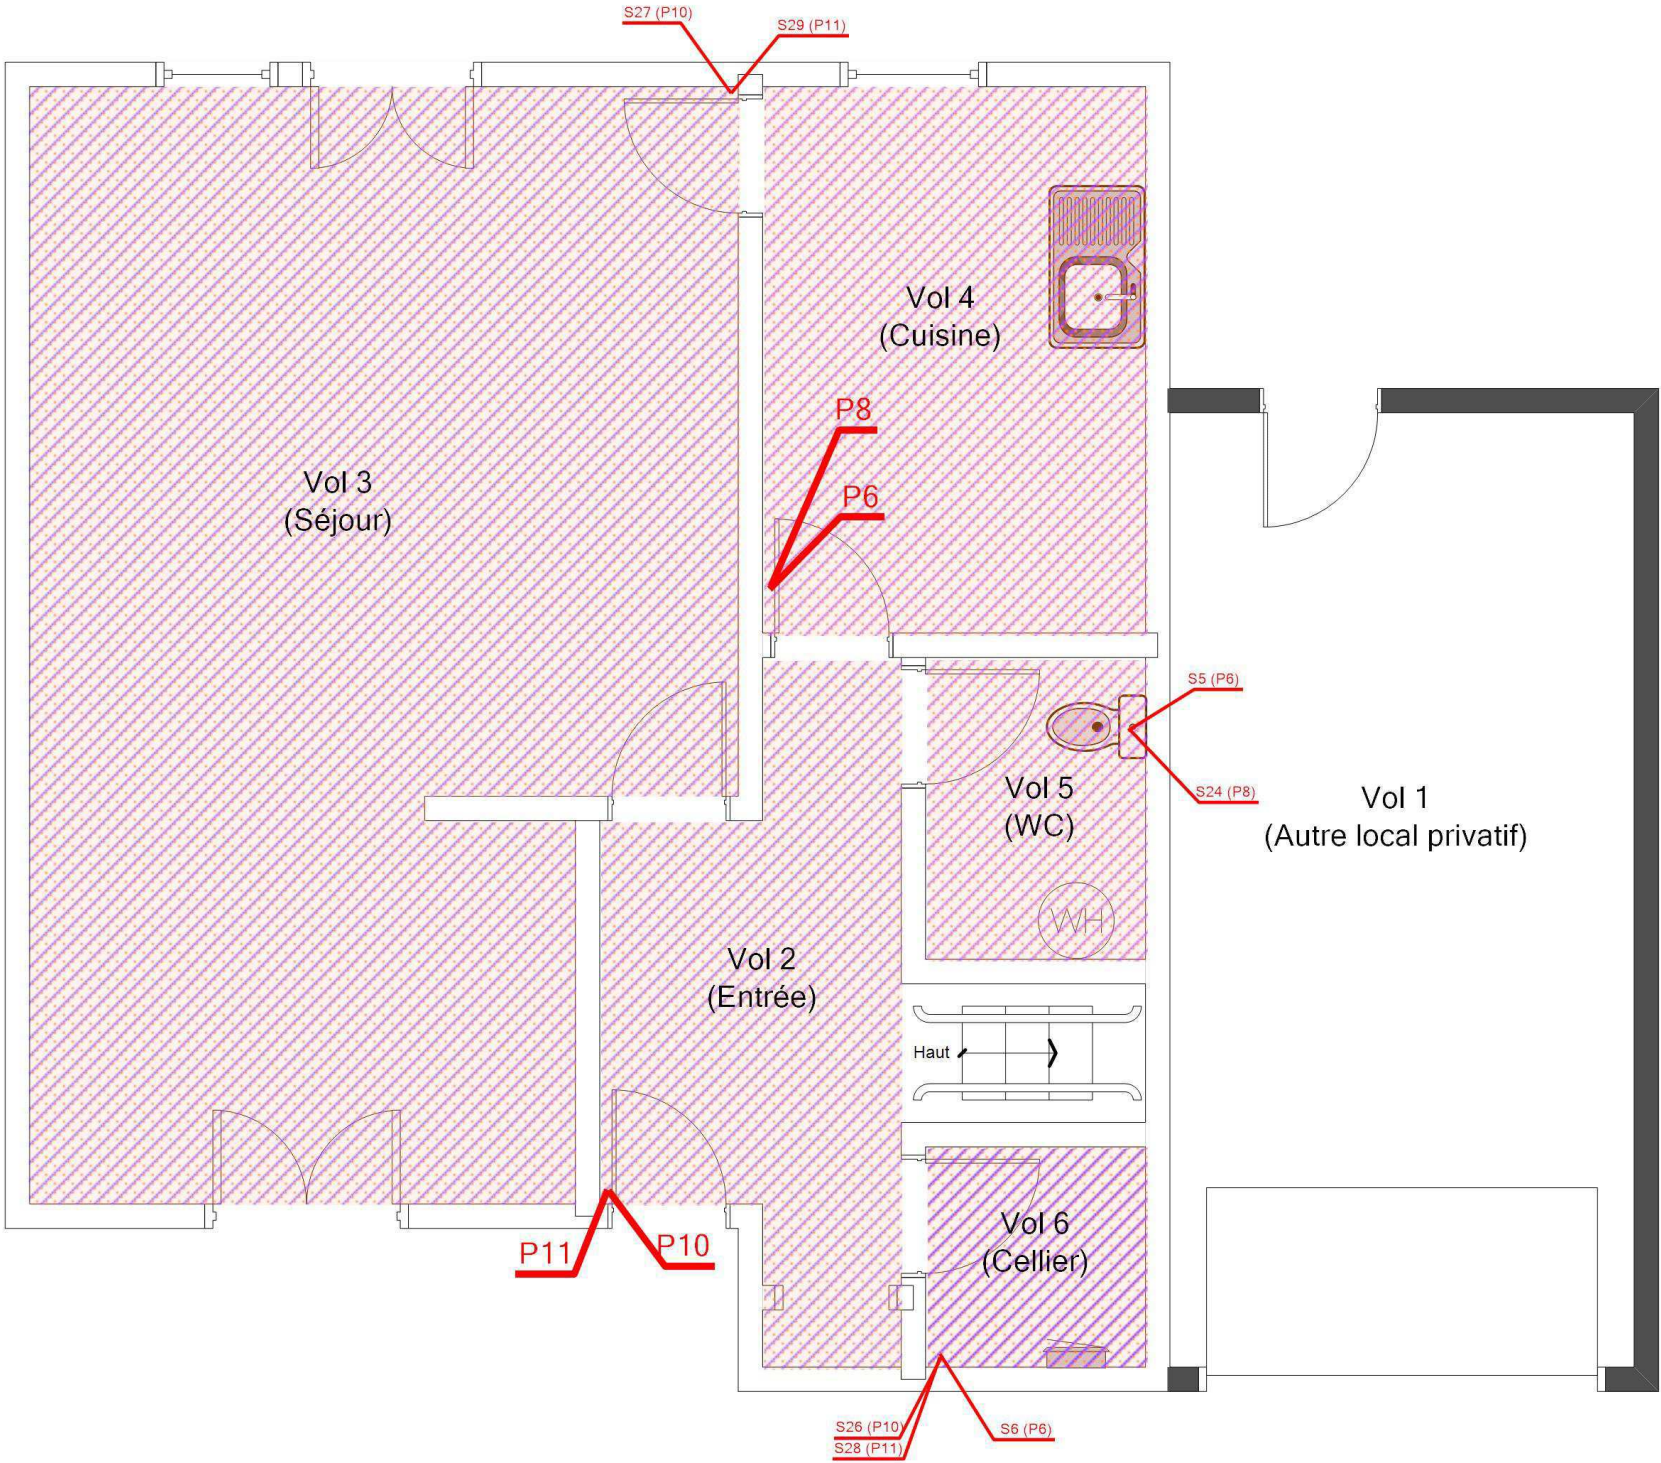
REZ DE CHAUSSEE - MPCA REVÊTEMENT DE SOL

P11 : Colle bitumeuse
	P10 : Dalles plastiques
	P8 : Colle bitumeuse
	P6 : Lés plastiques avec sous-couche
