Rapport de repérage des matériaux et produits contenant de l'amiante avant réalisation de travaux dans un immeuble bâti

Adresse : N°63 RUE VERLAINE 18240 BELLEVILLE SUR LOIRE

Désignation : Maison de type T3 Bis

Date du rapport : 12/01/2024

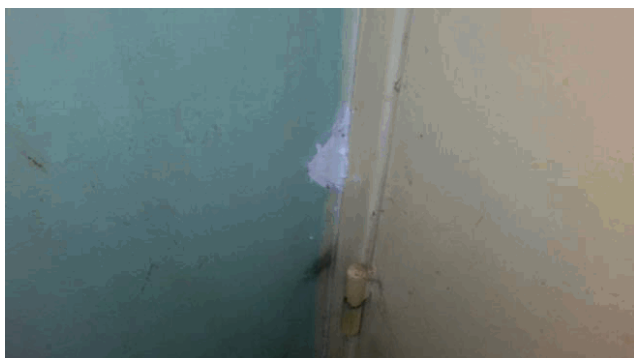
002ER685919 n°3 - 1 (P3) - Rez de Chaussée - Vol 3
(WC)

Vol 3 (WC)	Parois verticales intérieures et enduits	Murs et cloisons	Jonction entre panneaux préfabriqués	S6	Sondage et extension de la ZPSO du prélèvement P3	Cloisons séparatives + doublages murs (pièces humides)	002ER68 5919 n°3 - 1	P3	Peintures multiples non séparable + carton non séparable + enduit plâtreux blanc en vrac	Négatif	Négatif sur analyse
Vol 3 (WC)	Parois verticales intérieures et enduits	Murs et cloisons	Jonction entre panneaux préfabriqués	S7	Sondage et extension de la ZPSO du prélèvement P3	Cloisons séparatives + doublages murs (pièces humides)	002ER68 5919 n°3 - 1	P3	Peintures multiples non séparable + carton non séparable + enduit plâtreux blanc en vrac	Négatif	Négatif sur analyse
