## Rapport de repérage des matériaux et produits contenant de l'amiante avant démolition d'un immeuble bâti

**35 Chemin des Collettes**

**83300 Draguignan**

Maison individuelle : Rez de chaussée, R+1,  
R+2 et ses annexes ainsi que les abords  
extérieurs

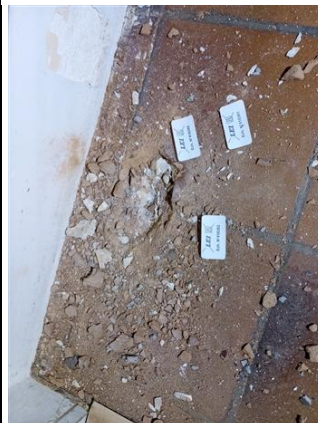
Matériaux	Composant de la construction	Partie du composant	Description	Localisation	N° Prélvt	Résultat	Photo
MP-001	5 - Planchers et planchers techniques - Revêtements de sols	Colle de carrelage	Colle de carrelage Marron	Villa N°35 Collettes - Entrée/couloir; Villa N°35 Collettes - Séjour; Villa N°35 Collettes - WC; Villa N°35 Collettes - Réduit; Villa N°35 Collettes - Cuisine; Villa N°35 Collettes - Céliier	P418372; P418380	Absence d'amiante (Après analyse en laboratoire)

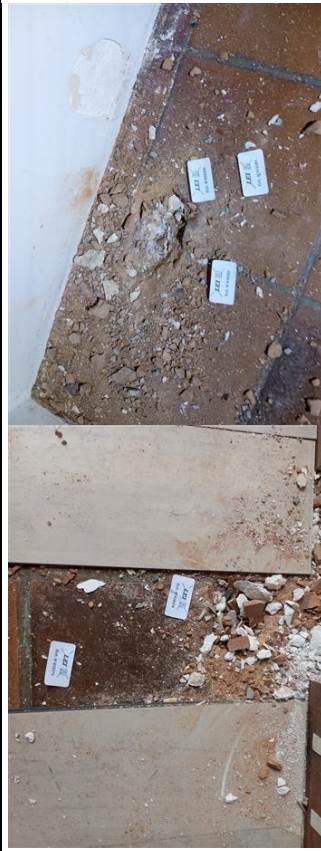
Matériaux	Composant de la construction	Partie du composant	Description	Localisation	N° Prélvt	Résultat	Photo
MP-002	5 - Planchers et planchers techniques - Revêtements de sols	Joint de carrelage	Joint de carrelage	Villa N°35 Collettes - Entrée/couloir; Villa N°35 Collettes - Séjour; Villa N°35 Collettes - WC; Villa N°35 Collettes - Réduit; Villa N°35 Collettes - Cuisine; Villa N°35 Collettes - Céliier	P418373; P418381	Absence d'amiante (Après analyse en laboratoire)

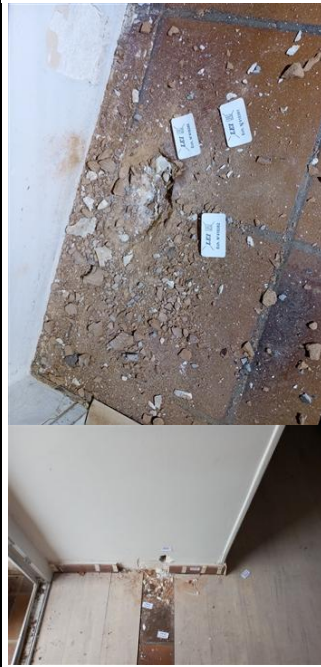
Matériaux	Composant de la construction	Partie du composant	Description	Localisation	N° Prélvt	Résultat	Photo
MP-003	5 - Planchers et planchers techniques - Revêtements de sols	Colle de carrelage	Colle de carrelage Sous carrelage marron	Villa N°35 Collettes - Entrée/couloir; Villa N°35 Collettes - Chambre 1 et coin douche; Villa N°35 Collettes - Séjour; Villa N°35 Collettes - WC; Villa N°35 Collettes - Réduit; Villa N°35 Collettes - Cuisine; Villa N°35 Collettes - Céliier	P418374; P418382	Absence d'amiante (Après analyse en laboratoire)

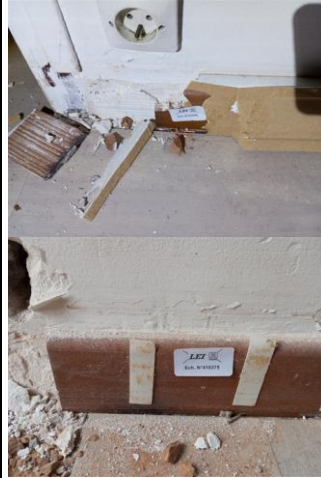
MP-004	5 - Planchers et planchers techniques - Revêtements de sols	Colle de Plinthe	Colle de Plinthe Marron	Villa N°35 Collettes - Entrée/couloir; Villa N°35 Collettes - Séjour	P418375; P418386	Absence d'amiante (Après analyse en laboratoire)

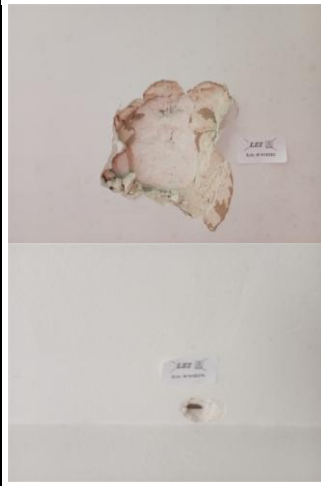
MP-006	3 - Parois verticales intérieures - Murs et cloisons maçonnés	Enduit à base de plâtre lissé ou taloché	Enduit à base de plâtre lissé ou taloché	Villa N°35 Collettes - Entrée/couloir; Villa N°35 Collettes - Chambre 1 et coin douche; Villa N°35 Collettes - Séjour; Villa N°35 Collettes - WC; Villa N°35 Collettes - Réduit; Villa N°35 Collettes - Cuisine; Villa N°35 Collettes - Céliier	P418377; P418383	Absence d'amiante (Après analyse en laboratoire)

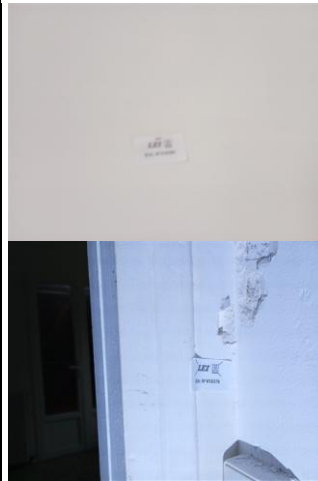
Matériaux	Composant de la construction	Partie du composant	Description	Localisation	N° Prélvt	Résultat	Photo
MP-007	3 - Parois verticales intérieures - Cloisons sèches (assemblées, préfabriquées)	Enduits à base de plâtre ou ciment projetés, lissés ou talochés	Enduits à base de plâtre ou ciment projetés, lissés ou talochés	Villa N°35 Collettes - Entrée/couloir; Villa N°35 Collettes - Chambre 1 et coin douche; Villa N°35 Collettes - Séjour; Villa N°35 Collettes - WC; Villa N°35 Collettes - Réduit; Villa N°35 Collettes - Cuisine; Villa N°35 Collettes - Céliier	P418378; P418384	Absence d'amiante (Après analyse en laboratoire)

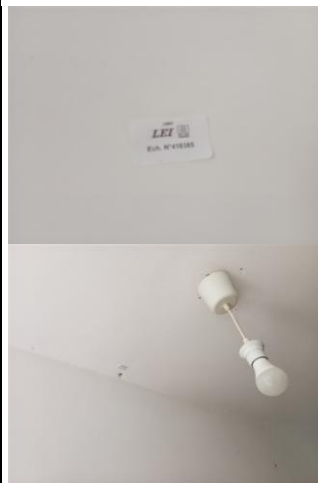
MP-008	4 - Plafonds et faux plafonds - Plafonds	Enduit à base de plâtre lissé ou taloché	Enduit à base de plâtre lissé ou taloché	Villa N°35 Collettes - Entrée/couloir; Villa N°35 Collettes - Chambre 1 et coin douche; Villa N°35 Collettes - Séjour; Villa N°35 Collettes - WC; Villa N°35 Collettes - Réduit; Villa N°35 Collettes - Cuisine; Villa N°35 Collettes - Céliier	P418379; P418385	Absence d'amiante (Après analyse en laboratoire)

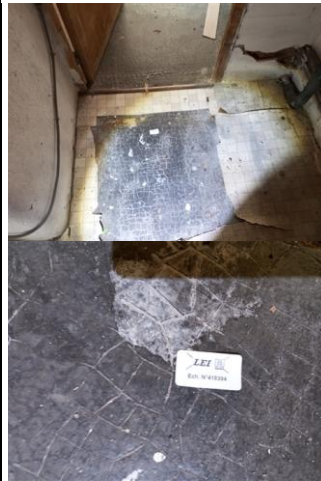
Matériaux	Composant de la construction	Partie du composant	Description	Localisation	N° Prélvt	Résultat	Photo
MP-015	5 - Planchers et planchers techniques - Revêtements de sols	Ragréage	Ragréage	Villa N°35 Collettes - DGT chaufferie; Villa N°35 Collettes - Chaufferie	P418394; P418397	Absence d'amiante (Après analyse en laboratoire)

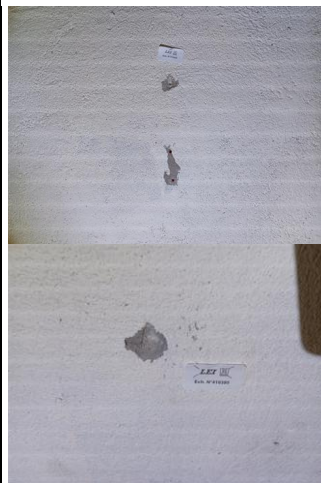
MP-016	3 - Parois verticales intérieures - Murs et cloisons maçonnés	Enduit à base de ciment lissé ou taloché	Enduit à base de ciment lissé ou taloché	Villa N°35 Collettes - DGT chaufferie; Villa N°35 Collettes - Chaufferie	P418395; P418400	Absence d'amiante (Après analyse en laboratoire)

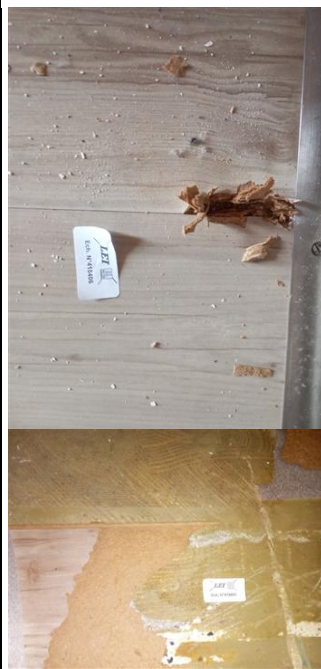
MP-023	5 - Planchers et planchers techniques - Revêtements de sols	Colle non bitumineuse	Colle non bitumineuse jaune	Villa N°35 Collettes R+1 - Chambres 2; Villa N°35 Collettes R+1 - Chambres 3; Villa N°35 Collettes R+1 - Chambres 4; Villa N°35 Collettes R+1 - Chambres PLC 1; Villa N°35 Collettes R+1 - Chambres PLC 2; Villa N°35 Collettes R+1 - Chambres PLC 3; Villa N°35 Collettes R+1 - Couloir; Villa N°35 Collettes - DGT R+1	P418406; P418404	Absence d'amiante (Après analyse en laboratoire)

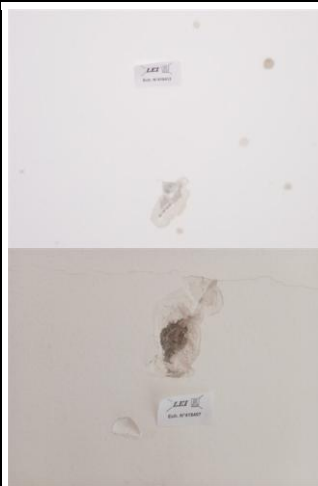
MP-025	3 - Parois verticales intérieures - Murs et cloisons maçonnés	Enduit à base de ciment projeté	Enduit à base de ciment projeté	Villa N°35 Collettes R+1 - Chambres 2; Villa N°35 Collettes R+1 - Chambres 3; Villa N°35 Collettes R+1 - Chambres 4; Villa N°35 Collettes R+1 - Chambres PLC 3; Villa N°35 Collettes R+1 - Salle d'eau	P418407; P418410	Absence d'amiante (Après analyse en laboratoire)

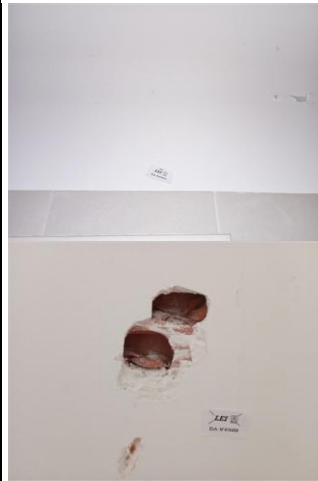
Matériaux	Composant de la construction	Partie du composant	Description	Localisation	N° Prélvt	Résultat	Photo
MP-026	3 - Parois verticales intérieures - Cloisons sèches (assemblées, préfabriquées)	Panneaux de cloisons lisses ou moulurées, préfabriquées ou non	Panneaux de cloisons lisses ou moulurées, préfabriquées ou non	Villa N°35 Collettes R+1 - Chambres 2; Villa N°35 Collettes R+1 - Chambres 3; Villa N°35 Collettes R+1 - Chambres 4; Villa N°35 Collettes R+1 - Chambres PLC 1; Villa N°35 Collettes R+1 - Chambres PLC 2; Villa N°35 Collettes R+1 - Chambres PLC 3; Villa N°35 Collettes R+1 - Couloir; Villa N°35 Collettes R+1 - Salle d'eau; Villa N°35 Collettes R+1 - escalier	P418408; P418411	Absence d'amiante (Après analyse en laboratoire)

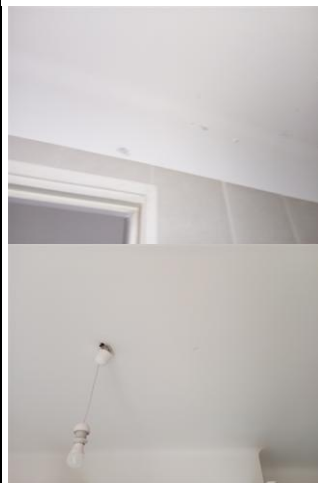
MP-027	4 - Plafonds et faux plafonds - Plafonds	Enduit à base de plâtre lissé ou taloché	Enduit à base de plâtre lissé ou taloché	Villa N°35 Collettes R+1 - Chambres 2; Villa N°35 Collettes R+1 - Chambres 3; Villa N°35 Collettes R+1 - Chambres 4; Villa N°35 Collettes R+1 - Chambres PLC 1; Villa N°35 Collettes R+1 - Chambres PLC 2; Villa N°35 Collettes R+1 - Chambres PLC 3; Villa N°35 Collettes R+1 - Couloir; Villa N°35 Collettes R+1 - Salle d'eau; Villa N°35 Collettes - DGT R+1	P418409; P418412	Absence d'amiante (Après analyse en laboratoire)

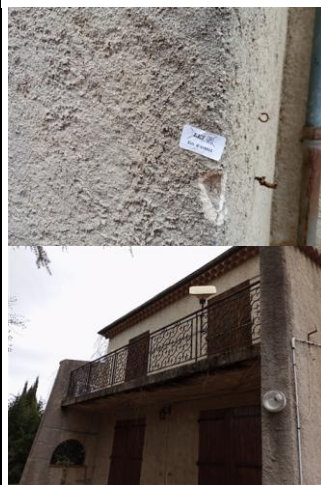
MP-030	2 - Parois verticales extérieures et Façades - Façades lourdes y compris poteaux	Enduit extérieur (projeté, lissé ou taloché)	Enduit extérieur (projeté, lissé ou taloché)	Villa N°35 Collettes - Façade 1; Villa N°35 Collettes - Façade 2; Villa N°35 Collettes - Façade 3; Villa N°35 Collettes - Façade 4	P418415; P418422	Absence d'amiante (Après analyse en laboratoire)

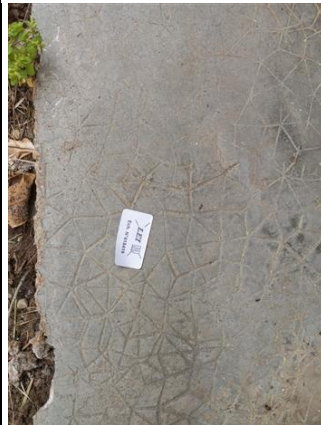
Matériaux	Composant de la construction	Partie du composant	Description	Localisation	N° Prélvt	Résultat	Photo
MP-031	5 - Planchers et planchers techniques - Revêtements de sols	Dalle Béton	Dalle Béton	Villa N°35 Collettes - Garage; Villa N°35 Collettes - Façade 1	P418416	Absence d'amiante (Après analyse en laboratoire)

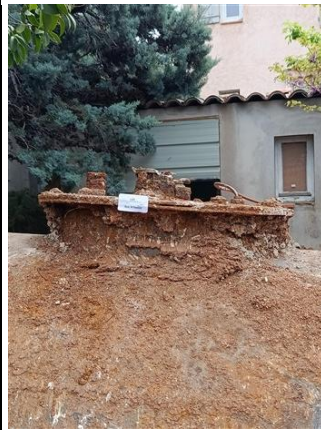
MP-040	8. Equipements divers - Chaudières, tuyauteries, étuves, groupes électrogènes, convecteurs et radiateurs, aérothermes.....	Joints	Joints de bride blanc fibreux	Villa N°35 Collettes - Cuve	P504023	Absence d'amiante (Après analyse en laboratoire)

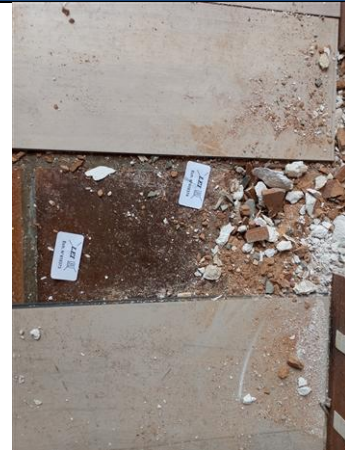
N°de prélèvement	Résultat	Description	Localisation	Photo
P418372	Absence d'amiante	Colle de carrelage Marron	Villa N°35 Collettes - Entrée/couloir

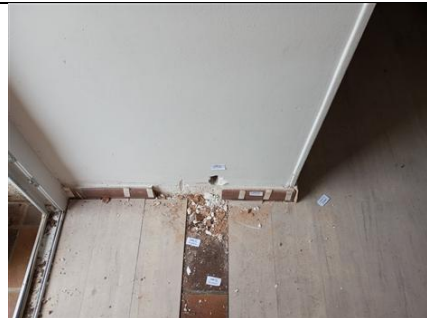
P418373	Absence d'amiante	Joint de carrelage	Villa N°35 Collettes - Entrée/couloir	-
P418374	Absence d'amiante	Colle de carrelage Sous carrelage marron	Villa N°35 Collettes - Entrée/couloir

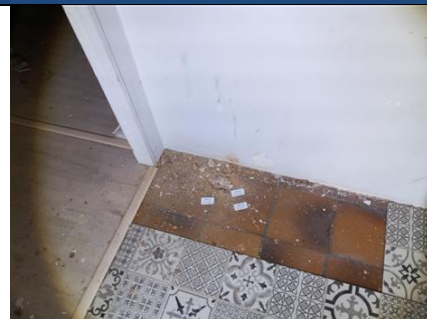
N°de prélèvement	Résultat	Description	Localisation	Photo
P418382	Absence d'amiante	Colle de carrelage Sous carrelage marron	Villa N°35 Collettes - Cuisine

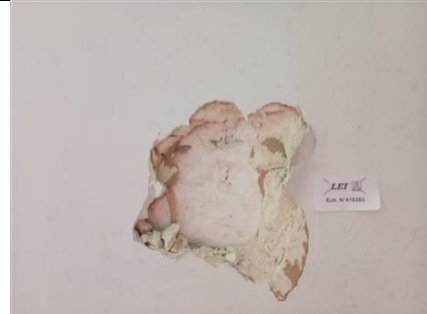
P418383	Absence d'amiante	Enduit à base de plâtre lissé ou taloché	Villa N°35 Collettes - Cuisine

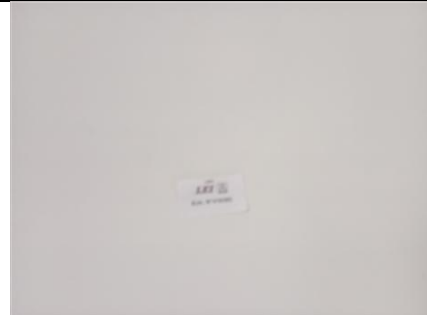
P418384	Absence d'amiante	Enduits à base de plâtre ou ciment projetés, lissés ou talochés	Villa N°35 Collettes - Cuisine

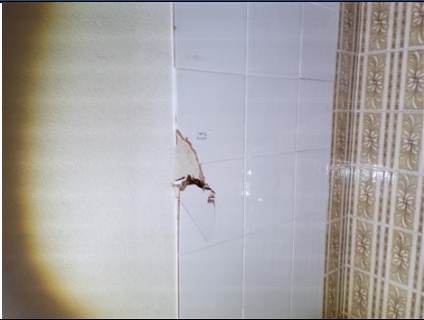
N°de prélèvement	Résultat	Description	Localisation	Photo
P418391	Absence d'amiante	Colle de faïence Gauche	Villa N°35 Collettes - Chambre 1 et coin douche

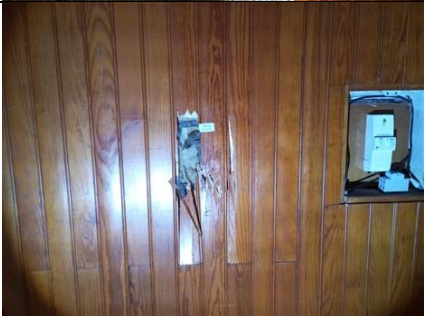
P418393	Absence d'amiante	Isolant intérieur fibreux sous bardage	Villa N°35 Collettes - Chambre 1 et coin douche

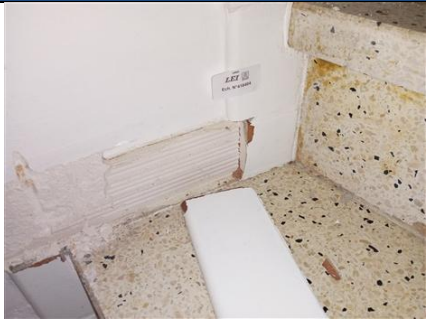
N°de prélèvement	Résultat	Description	Localisation	Photo
P418403	Absence d'amiante	Colle de carrelage Plinthe	Villa N°35 Collettes - Escalier

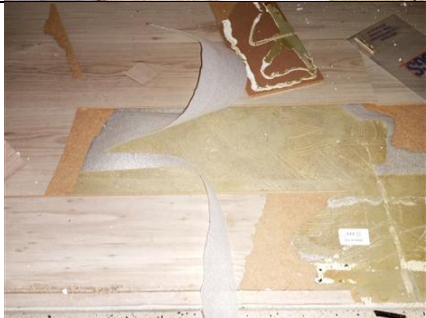
P418404	Absence d'amiante	Colle non bitumineuse jaune	Villa N°35 Collettes - DGT R+1

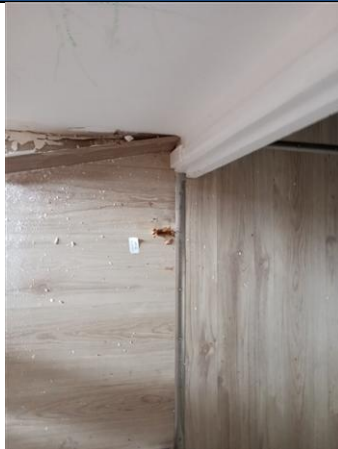
N°de prélèvement	Résultat	Description	Localisation	Photo
P418406	Absence d'amiante	Colle non bitumineuse jaune	Villa N°35 Collettes R+1 - Chambres 3

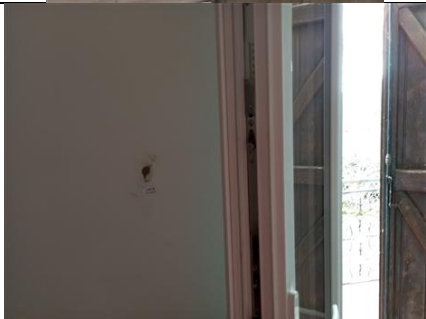
P418407	Absence d'amiante	Enduit à base de ciment projeté	Villa N°35 Collettes R+1 - Chambres 3

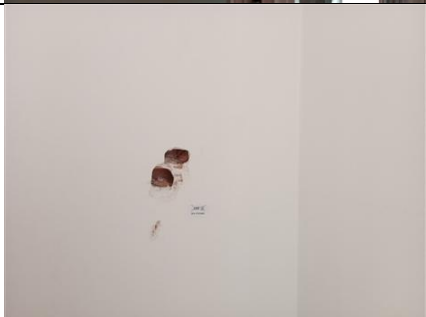
P418408	Absence d'amiante	Panneaux de cloisons lisses ou moulurées, préfabriquées ou non	Villa N°35 Collettes R+1 - Chambres 3

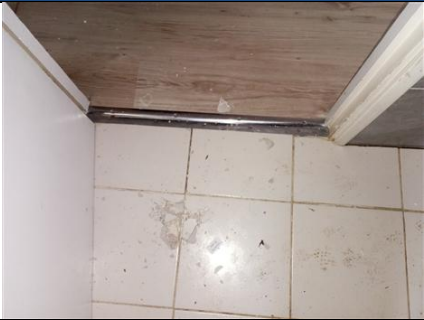
N°de prélèvement	Résultat	Description	Localisation	Photo
P418414	Absence d'amiante	Colle de carrelage	Villa N°35 Collettes R+1 - Salle d'eau

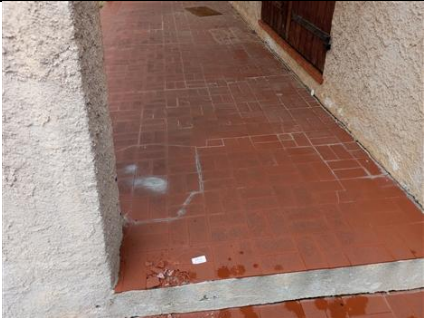
P418415	Absence d'amiante	Enduit extérieur (projeté, lissé ou taloché)	Villa N°35 Collettes - Façade 1

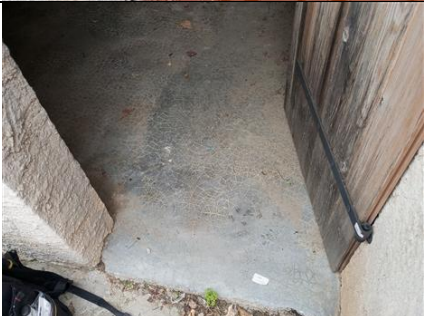
P418416	Absence d'amiante	Dalle Béton	Villa N°35 Collettes - Garage ; Villa N°35 Collettes - Façade 1

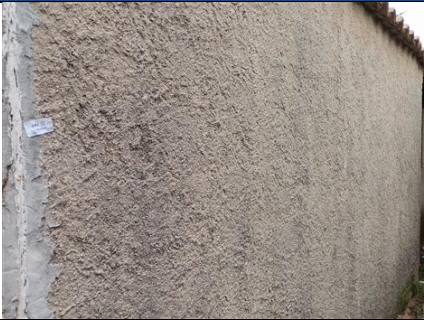
N°de prélèvement	Résultat	Description	Localisation	Photo
P418421	Absence d'amiante	Joint de dilatation	Villa N°35 Collettes - Façade 2

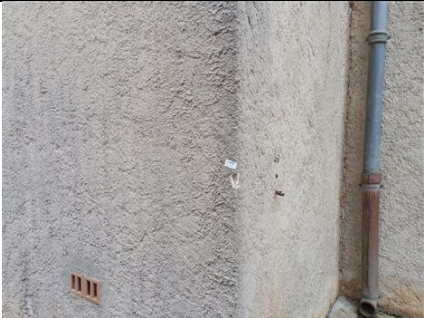
P418422	Absence d'amiante	Enduit extérieur (projeté, lissé ou taloché)	Villa N°35 Collettes - Façade 4

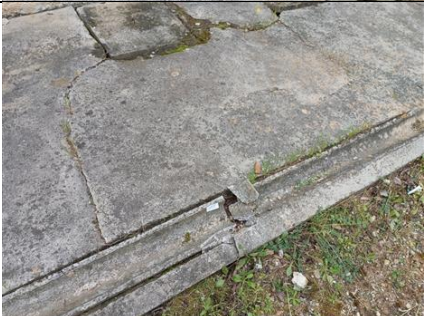
P418423	Absence d'amiante	Caniveaux ciment	Villa N°35 Collettes - Façade 4

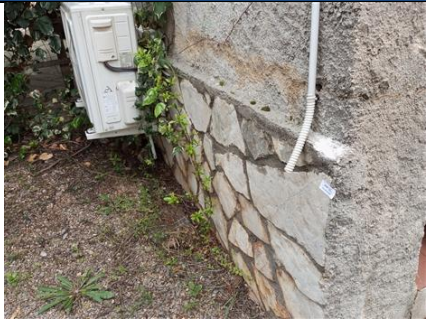
N°de prélèvement	Résultat	Description	Localisation	Photo
P418424	Absence d'amiante	Enduit extérieur (projeté, lissé ou taloché) sous bassement	Villa N°35 Collettes - Façade 3

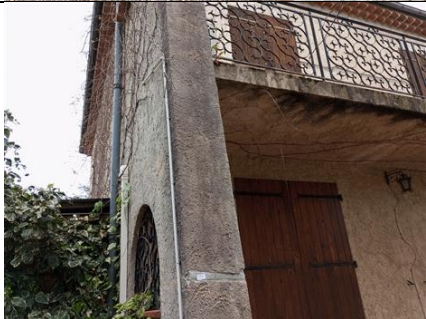
P418425	Absence d'amiante	Joint de scellement	Villa N°35 Collettes - Façade 3

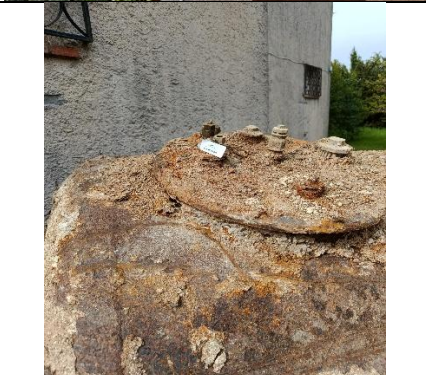
P504023	Absence d'amiante	Joints de bride blanc fibreux	Extérieur - Cuve
