Rapport de repérage des matériaux et produits contenant de l'amiante avant démolition d'un immeuble bâti

488 Avenue de Verdun

83300 Draguignan

Habitation (maison individuelle)

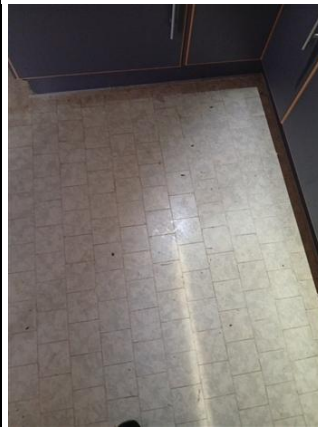
Matériaux	Composant de la construction	Partie du composant	Description	Localisation	N° Prélvt	Résultat	Photo
MP-001	5 - Planchers et planchers techniques - Revêtements de sols	Colle de carrelage	Colle de carrelage au ciment beige sous carrelage gris fumé blanc 10x10	Rez de chaussée - Cuisine; 1er étage - Cuisine; 1er étage - Cellier	P422602; P427431	Absence d'amiante (Après analyse en laboratoire)

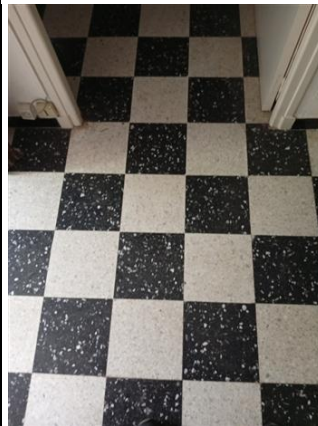
MP-002	5 - Planchers et planchers techniques - Revêtements de sols	Colle de carrelage	Colle de carrelage au ciment gris sous carrelage de type GRANITO blanc et noir 20x20 posé en damier	Rez de chaussée - Dégagement; Rez de chaussée - Chambre 1; Rez de chaussée - Séjour; Rez de chaussée - Wc; 1er étage - Entrée; 1er étage - Dégagement; 1er étage - Wc; 1er étage - Placard 1; 1er étage - Séjour; 1er étage - placard 2	P422603; P427432	Absence d'amiante (Après analyse en laboratoire)

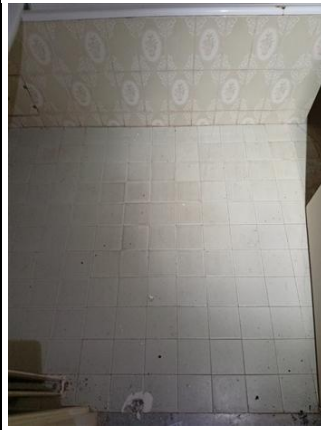
Matériaux	Composant de la construction	Partie du composant	Description	Localisation	N° Prélvt	Résultat	Photo
MP-003	5 - Planchers et planchers techniques - Revêtements de sols	Colle de carrelage	Colle de carrelage au ciment gris sous carrelage beige 10x10	Rez de chaussée - Salle de bains	P422604	Absence d'amiante (Après analyse en laboratoire)

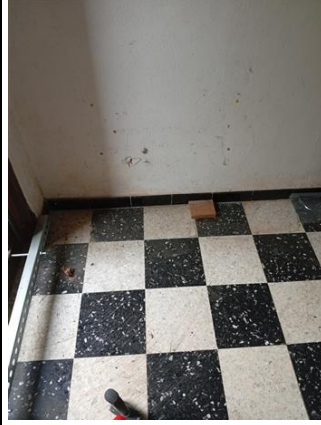
MP-004	3 - Parois verticales intérieures - Revêtements de murs, poteaux, cloisons, gaines, coffres	Colle de faïence	Colle de plinthe en ciment gris sous plinthe noire 10x20	Rez de chaussée - Dégagement; Rez de chaussée - Chambre 1; Rez de chaussée - Séjour; 1er étage - Entrée; 1er étage - Dégagement; 1er étage - Placard 1; 1er étage - Cellier; 1er étage - placard 2	P422605; P427433	Absence d'amiante (Après analyse en laboratoire)

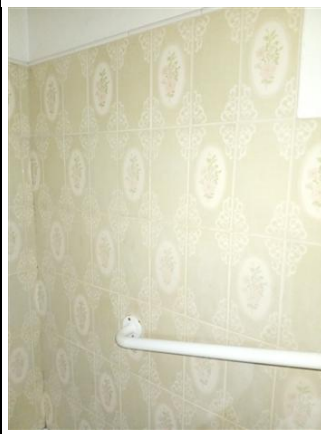
Matériaux	Composant de la construction	Partie du composant	Description	Localisation	N° Prélvt	Résultat	Photo
MP-005	3 - Parois verticales intérieures - Revêtements de murs, poteaux, cloisons, gaines, coffres	Colle de faïence	Colle de faïence au ciment blanc sous faïence verdatre 10x20	Rez de chaussée - Salle de bains	P422606	Absence d'amiante (Après analyse en laboratoire)

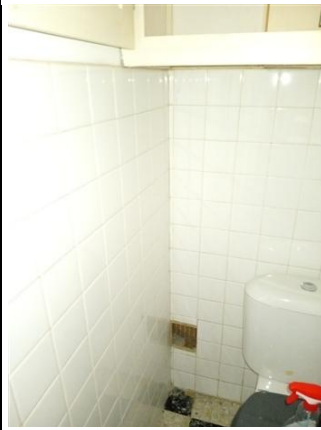
MP-006	3 - Parois verticales intérieures - Revêtements de murs, poteaux, cloisons, gaines, coffres	Colle de faïence	Colle de faïence au ciment beige sous faïence blanche 10x10	Rez de chaussée - Wc; 1er étage - Wc	P422607	Présence d'amiante (Après analyse en laboratoire)

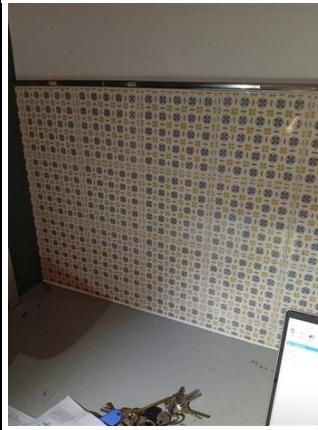
Matériaux	Composant de la construction	Partie du composant	Description	Localisation	N° Prélvt	Résultat	Photo
MP-007	3 - Parois verticales intérieures - Revêtements de murs, poteaux, cloisons, gaines, coffres	Colle de faïence	Colle de faïence au ciment blanc sous listel argenté 1x30	Rez de chaussée - Cuisine	P422608	Absence d'amiante (Après analyse en laboratoire)

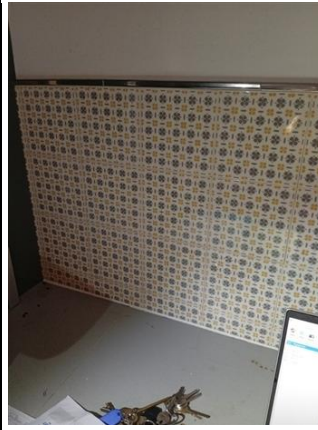
MP-008	3 - Parois verticales intérieures - Revêtements de murs, poteaux, cloisons, gaines, coffres	Colle de faïence	Colle de faïence au ciment gris sous faïence blanche avec motifs floral 20x20	Rez de chaussée - Cuisine	P422609	Présence d'amiante (Après analyse en laboratoire)

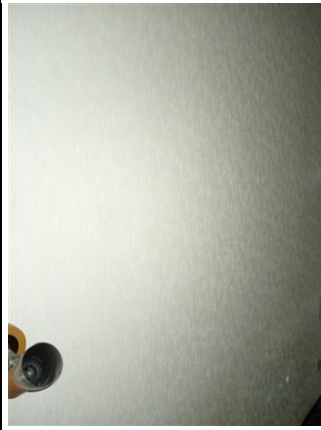
Matériaux	Composant de la construction	Partie du composant	Description	Localisation	N° Prélvt	Résultat	Photo
MP-009	3 - Parois verticales intérieures - Murs et cloisons maçonnés	Enduit à base de plâtre projeté	Enduit à base de plâtre projeté blanc sur cloisonnement vertical des pièces sèches	Rez de chaussée - Dégagement; Rez de chaussée - Chambre 1; Rez de chaussée - Séjour; 1er étage - Entrée; 1er étage - Dégagement; 1er étage - Chambre 1; 1er étage - Chambre 2; 1er étage - Chambre 3; 1er étage - Placard 1; 1er étage - Séjour; 1er étage - Cellier; 1er étage - placard 2	P422610; P427434	Absence d'amiante (Après analyse en laboratoire)

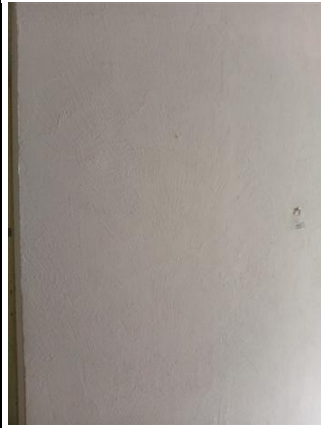
MP-010	3 - Parois verticales intérieures - Murs et cloisons maçonnés	Enduit à base de plâtre projeté	Enduit à base de plâtre projeté blanc sur murs des pièces sèches	Rez de chaussée - Dégagement; Rez de chaussée - Chambre 1; Rez de chaussée - Séjour; 1er étage - Entrée; 1er étage - Dégagement; 1er étage - Chambre 1; 1er étage - Chambre 3; 1er étage - Séjour	P422611; P427435	Absence d'amiante (Après analyse en laboratoire)

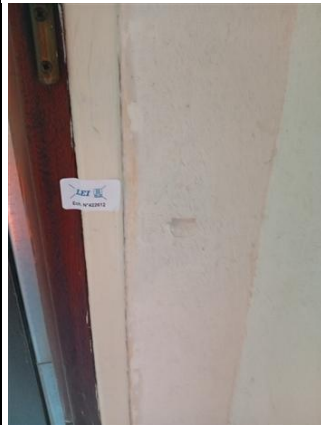
Matériaux	Composant de la construction	Partie du composant	Description	Localisation	N° Prélvt	Résultat	Photo
MP-011	3 - Parois verticales intérieures - Murs et cloisons maçonnés	Enduit à base de plâtre projeté	Enduit à base de plâtre projeté blanc sur murs extérieurs des pièces sèches	Rez de chaussée - Dégagement; Rez de chaussée - Chambre 1; Rez de chaussée - Séjour; 1er étage - Entrée; 1er étage - Chambre 1; 1er étage - Chambre 2; 1er étage - Chambre 3; 1er étage - Placard 1; 1er étage - Séjour; 1er étage - Cellier; 1er étage - placard 2	P422612; P427436	Absence d'amiante (Après analyse en laboratoire)

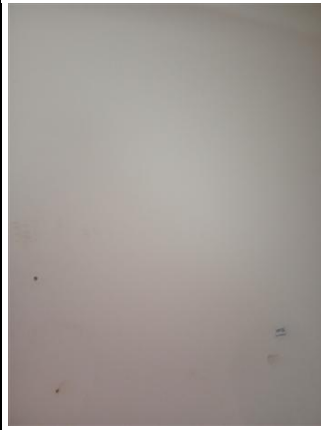
Matériaux	Composant de la construction	Partie du composant	Description	Localisation	N° Prélvt	Résultat	Photo
MP-013	3 - Parois verticales intérieures - Murs et cloisons maçonnés	Enduit à base de plâtre projeté	Enduit à base de plâtre projeté blanc sur murs des pièces humides	Rez de chaussée - Salle de bains; Rez de chaussée - Wc; Rez de chaussée - Cuisine; 1er étage - Salle de bains	P422614; P427438	Absence d'amiante (Après analyse en laboratoire)

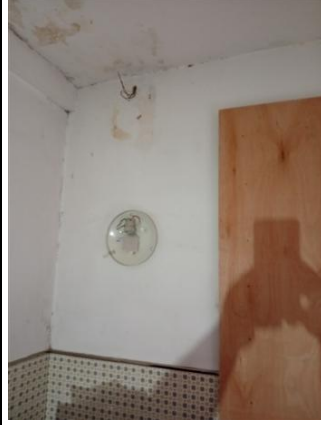
MP-014	3 - Parois verticales intérieures - Murs et cloisons maçonnés	Enduit à base de plâtre projeté	Enduit à base de plâtre projeté blanc sur murs extérieurs des pièces humides	Rez de chaussée - Cuisine; 1er étage - Wc; 1er étage - Salle de bains; 1er étage - Cuisine	P422615; P427439	Absence d'amiante (Après analyse en laboratoire)

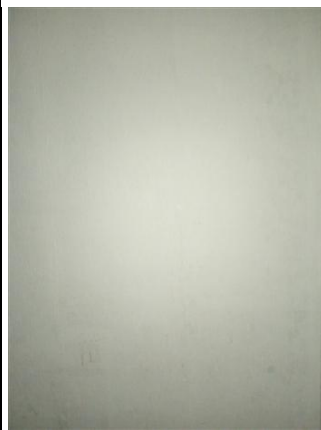
Matériaux	Composant de la construction	Partie du composant	Description	Localisation	N° Prélvt	Résultat	Photo
MP-015	3 - Parois verticales intérieures - Revêtements de murs, poteaux, cloisons, gaines, coffres	Sous couche de tissus mural, de moquette murale ou de vinyle	Sous couche de tissus mural, blanc souple cassant	Rez de chaussée - Chambre 1; Rez de chaussée - Séjour	P422616	Absence d'amiante (Après analyse en laboratoire)

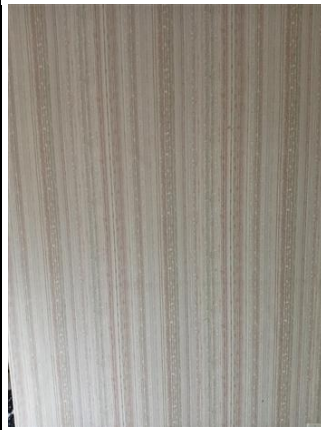
MP-016	3 - Parois verticales intérieures - Revêtements de murs, poteaux, cloisons, gaines, coffres	Sous couche de tissus mural, de moquette murale ou de vinyle	Sous couche de tissus mural, de moquette murale ou de vinyle	Rez de chaussée - Séjour	P422617	Absence d'amiante (Après analyse en laboratoire)

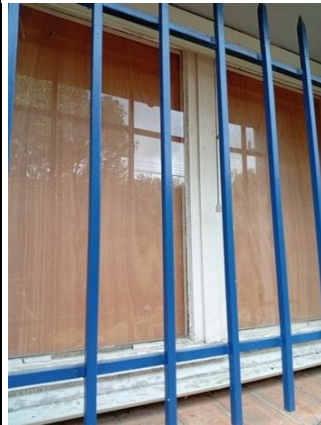
Matériaux	Composant de la construction	Partie du composant	Description	Localisation	N° Prélvt	Résultat	Photo
MP-017	2 - Parois verticales extérieures et Façades - Menuiseries extérieures	Joint de mastic de vitrage (notamment châssis aluminium)	Joint de mastic de vitrage dur cassant beige entre le verre et l'ouvrant en bois	Rez de chaussée - Chambre 1; Rez de chaussée - Séjour; Rez de chaussée - Cuisine; Rez de chaussée - Garage; 1er étage - Cuisine	P422618	Absence d'amiante (Après analyse en laboratoire)

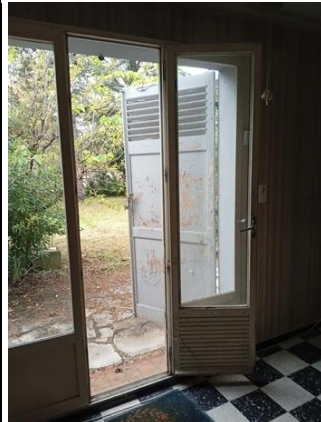
MP-018	2 - Parois verticales extérieures et Façades - Menuiseries extérieures	Joint de mastic de vitrage (notamment châssis aluminium)	Joint de mastic de vitrage (beige gris cassant entre le verre et l'ouvrant en bois de la porte fenêtre	Rez de chaussée - Séjour; 1er étage - Séjour	P422619	Absence d'amiante (Après analyse en laboratoire)

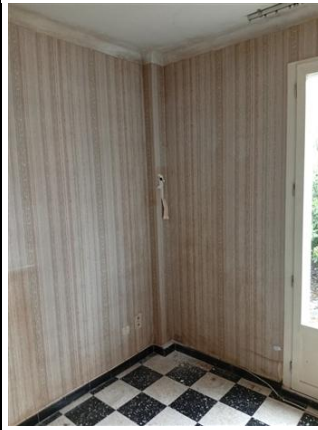
Matériaux	Composant de la construction	Partie du composant	Description	Localisation	N° Prélvt	Résultat	Photo
MP-019	3. Conduits, canalisations et équipements intérieurs - Conduits de fluides (air, eau, autres fluides)	Conduits	Conduits en fibres-ciment vertical diamètre 100 mm	Rez de chaussée - Séjour; Rez de chaussée - Cuisine; Rez de chaussée - Garage	P422620; P422621	Présence d'amiante (Après analyse en laboratoire)

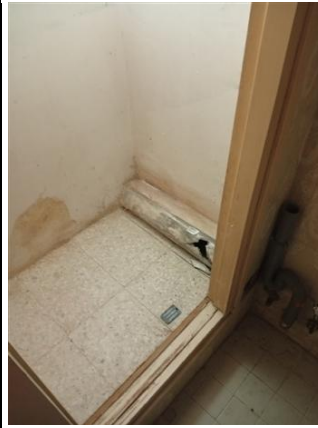
MP-020	3. Conduits, canalisations et équipements intérieurs - Conduits de fluides (air, eau, autres fluides)	Conduits	Conduits en fibres-ciment gris horizontal diamètre 100 mm	Rez de chaussée - Wc; extérieurs - Façades	P422622	Présence d'amiante (Après analyse en laboratoire)

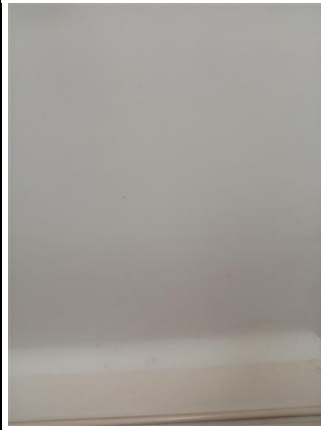
Matériaux	Composant de la construction	Partie du composant	Description	Localisation	N° Prélvt	Résultat	Photo
MP-021	4 - Plafonds et faux plafonds - Plafonds	Enduit à base de plâtre projeté	Enduit à base de plâtre projeté blanc sur plafonds des pièces sèches	Rez de chaussée - Dégagement; Rez de chaussée - Chambre 1; Rez de chaussée - Séjour; 1er étage - Entrée; 1er étage - Dégagement; 1er étage - Chambre 1; 1er étage - Chambre 2; 1er étage - Chambre 3; 1er étage - Placard 1; 1er étage - Séjour; 1er étage - Cellier; 1er étage - placard 2	P422623; P427440	Absence d'amiante (Après analyse en laboratoire)

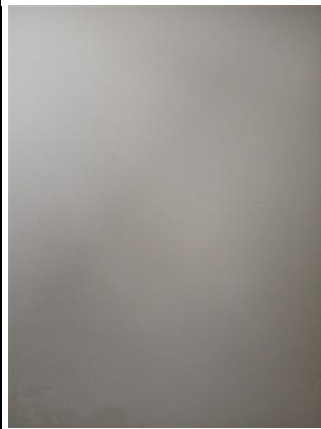
MP-022	4 - Plafonds et faux plafonds - Plafonds	Enduit à base de plâtre projeté	Enduit à base de plâtre projeté blanc sur plafonds des pièces humides	Rez de chaussée - Salle de bains; Rez de chaussée - Wc; Rez de chaussée - Cuisine; 1er étage - Wc; 1er étage - Salle de bains; 1er étage - Cuisine	P422624; P427441	Absence d'amiante (Après analyse en laboratoire)

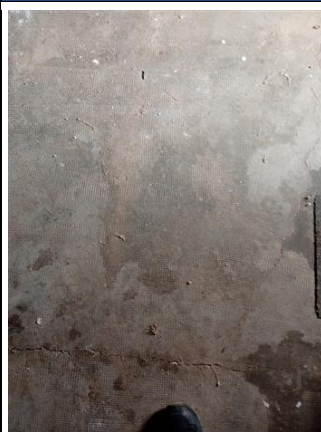
Matériaux	Composant de la construction	Partie du composant	Description	Localisation	N° Prélvt	Résultat	Photo
MP-023	5 - Planchers et planchers techniques - Revêtements de sols	Ragréage	Ragréage au ciment gris finition bouchardée	Rez de chaussée - Garage	P422625	Absence d'amiante (Après analyse en laboratoire)

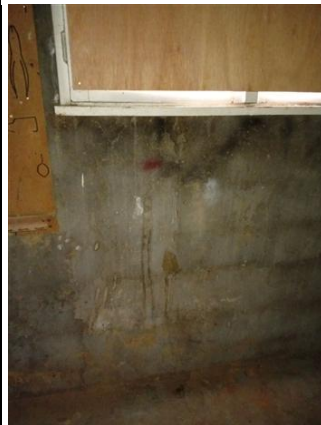
MP-024	3 - Parois verticales intérieures - Murs et cloisons maçonnés	Enduit à base de ciment projeté	Enduit à base de ciment projeté gris	Rez de chaussée - Garage	P422626	Absence d'amiante (Après analyse en laboratoire)

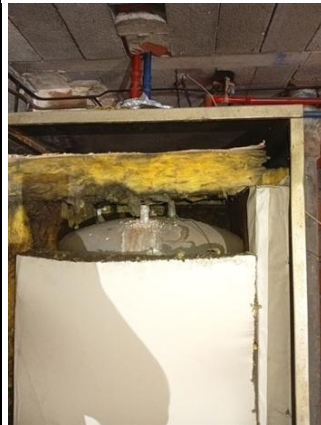
Matériaux	Composant de la construction	Partie du composant	Description	Localisation	N° Prélvt	Résultat	Photo
MP-025	8 - Équipements divers et accessoires - Chaudières (mixtes, collectives), chauffe bains, radiateurs gaz modulables, Poêles à bois à fuel, à charbon, Groupes électrogènes	Calorifugeage	Calorifugeage fibreux jaune cassant	Rez de chaussée - Garage	P422627	Absence d'amiante (Après analyse en laboratoire)

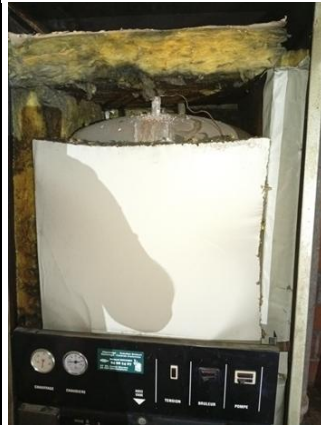
MP-026	8 - Équipements divers et accessoires - Chaudières (mixtes, collectives), chauffe bains, radiateurs gaz modulables, Poêles à bois à fuel, à charbon, Groupes électrogènes	Tissu, soufflet amortisseur acoustique	Tissu, blanc souple cassant	Rez de chaussée - Garage	P427428	Absence d'amiante (Après analyse en laboratoire)

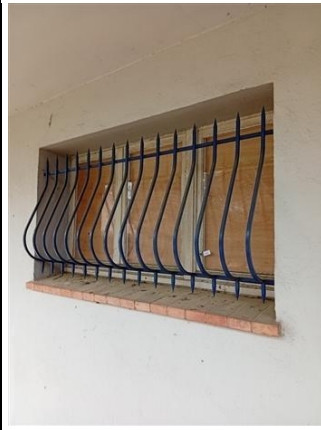
Matériaux	Composant de la construction	Partie du composant	Description	Localisation	N° Prélvt	Résultat	Photo
MP-027	2 - Parois verticales extérieures et Façades - Menuiseries extérieures	Joint de mastic de vitrage (notamment châssis aluminium)	Joint de mastic de vitrage beige cassant entre les verres et les ouvrants en bois (3 ouvrants)	Rez de chaussée - Garage	P427429	Absence d'amiante (Après analyse en laboratoire)

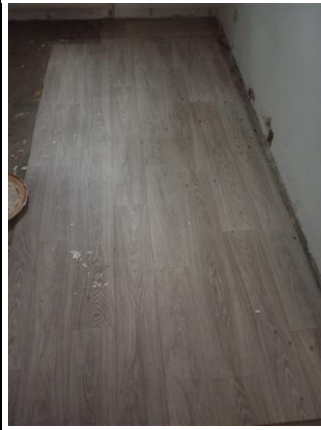
Matériaux	Composant de la construction	Partie du composant	Description	Localisation	N° Prélvt	Résultat	Photo
MP-029	5 - Planchers et planchers techniques - Revêtements de sols	Revêtement de sol sportif	Revêtement de sol de type linoleum souple aspect lattes de bois brun clair	1er étage - Chambre 1; 1er étage - Chambre 3	P427442	Absence d'amiante (Après analyse en laboratoire)

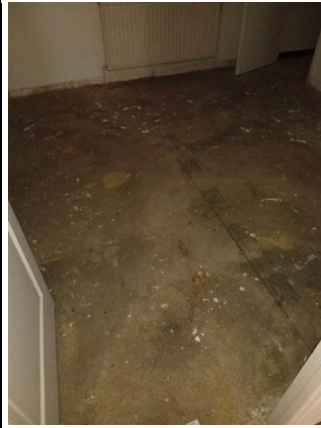
MP-030	5 - Planchers et planchers techniques - Revêtements de sols	Ragréage	Ragréage en ciment gris	1er étage - Chambre 1; 1er étage - Chambre 2; 1er étage - Chambre 3	P427443	Absence d'amiante (Après analyse en laboratoire)

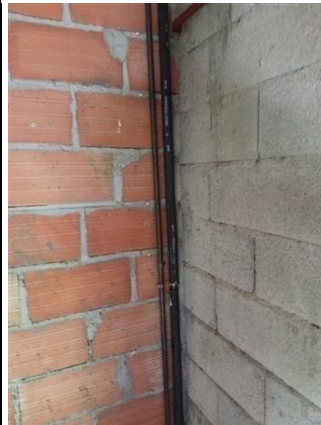
Matériaux	Composant de la construction	Partie du composant	Description	Localisation	N° Prélvt	Résultat	Photo
MP-031	1. Flocages, Calorifugeages, Faux plafonds - Flocages, Calorifugeages, Faux plafonds	Calorifugeages	Calorifugeages de type mousse noire (2002)	Rez de chaussée - Garage		Absence d'amiante (Sur marquage du matériau)

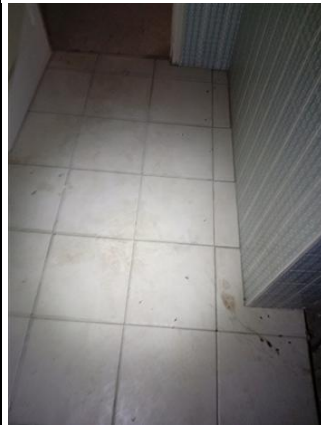
Matériaux	Composant de la construction	Partie du composant	Description	Localisation	N° Prélvt	Résultat	Photo
MP-033	5 - Planchers et planchers techniques - Revêtements de sols	Colle de carrelage	Colle de carrelage au ciment gris sous carrelage beige 30x30	1er étage - Salle de bains	P427444	Absence d'amiante (Après analyse en laboratoire)

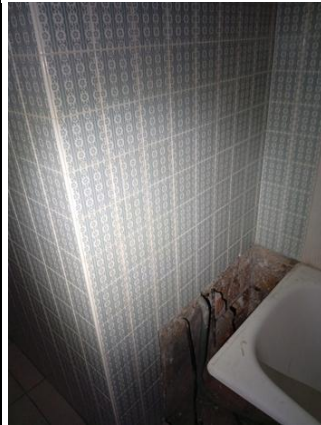
MP-034	3 - Parois verticales intérieures - Revêtements de murs, poteaux, cloisons, gaines, coffres	Colle de faïence	Colle de faïence au ciment beige sous faïence blanche et bleu 10x10	1er étage - Salle de bains	P427445	Absence d'amiante (Après analyse en laboratoire)

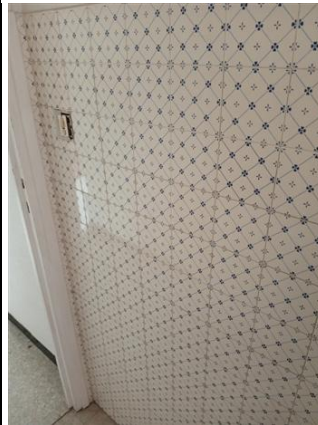
Matériaux	Composant de la construction	Partie du composant	Description	Localisation	N° Prélvt	Résultat	Photo
MP-035	3 - Parois verticales intérieures - Revêtements de murs, poteaux, cloisons, gaines, coffres	Colle de faïence	Colle de faïence au ciment blanc sous faïence blanche motifs croisillons bleu 10x10	1er étage - Cuisine	P427446	Absence d'amiante (Après analyse en laboratoire)

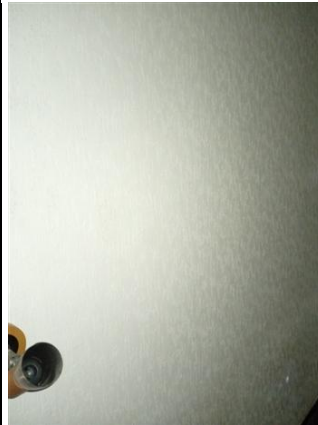
MP-036	3 - Parois verticales intérieures - Revêtements de murs, poteaux, cloisons, gaines, coffres	Sous couche de tissus mural, de moquette murale ou de vinyle	Sous couche de tissus mural blanc granuleux	1er étage - Entrée; 1er étage - Dégagement	P427447	Absence d'amiante (Après analyse en laboratoire)

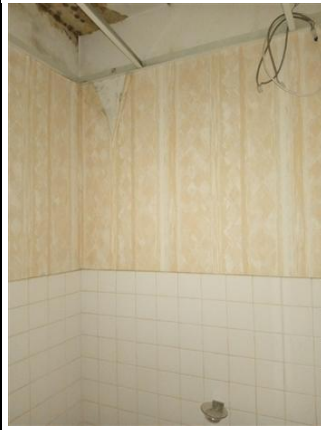
Matériaux	Composant de la construction	Partie du composant	Description	Localisation	N° Prélvt	Résultat	Photo
MP-037	3 - Parois verticales intérieures - Revêtements de murs, poteaux, cloisons, gaines, coffres	Sous couche de tissus mural, de moquette murale ou de vinyle	Sous couche de tissus mural souple orange et blanc	1er étage - Wc	P427488	Absence d'amiante (Après analyse en laboratoire)

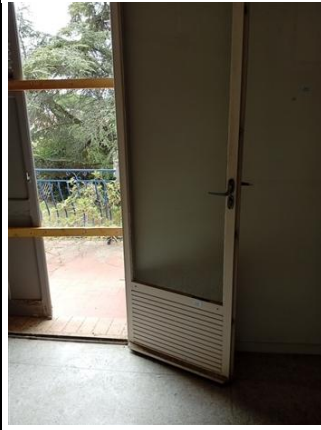
MP-038	2 - Parois verticales extérieures et Façades - Menuiseries extérieures	Joint de mastic de vitrage (notamment châssis aluminium)	Joint de mastic de vitrage beige cassant entre les verres et les ouvrants en bois des portes-fenêtres	1er étage - Séjour; 1er étage - Cuisine	P427489	Absence d'amiante (Après analyse en laboratoire)

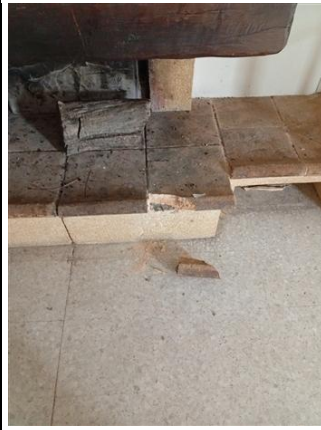
Matériaux	Composant de la construction	Partie du composant	Description	Localisation	N° Prélvt	Résultat	Photo
MP-039	3 - Parois verticales intérieures - Revêtements de murs, poteaux, cloisons, gaines, coffres	Colle de carrelage	Colle en ciment gris sous pierre calcaire servant de base de cheminée	1er étage - Cuisine	P427490	Absence d'amiante (Après analyse en laboratoire)

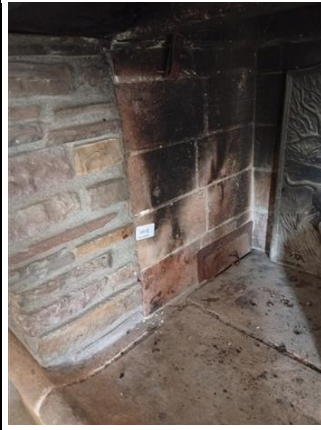
MP-040	3 - Parois verticales intérieures - Revêtements de murs, poteaux, cloisons, gaines, coffres	Colle de faïence	Colle en ciment gris et blanc sous briques réfractaires	1er étage - Séjour; cuisine d'été - cuisine	P427491	Absence d'amiante (Après analyse en laboratoire)

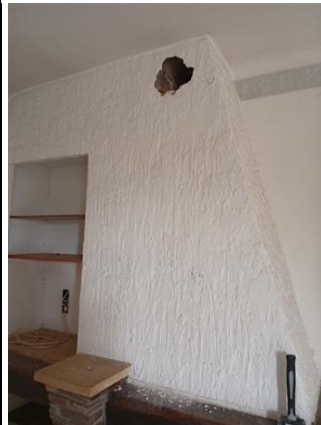
Matériaux	Composant de la construction	Partie du composant	Description	Localisation	N° Prélvt	Résultat	Photo
MP-041	3 - Parois verticales intérieures - Murs et cloisons maçonnés	Enduit à base de plâtre projeté	Enduit à base de plâtre projeté blanc sur hotte de cheminée	1er étage - Séjour	P427492	Absence d'amiante (Après analyse en laboratoire)

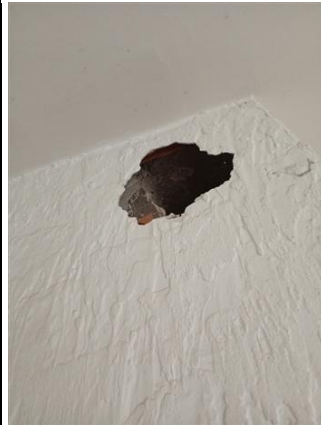
MP-042	6 - Conduits et accessoires intérieurs - Clapets / volets coupe-feu	Rebouchage et calfeutrement de clapet et volet coupe-feu	Rebouchage et calfeutrement coupe-feu au plâtre blanc en traversée de plancher	1er étage - Séjour	P427493	Absence d'amiante (Après analyse en laboratoire)

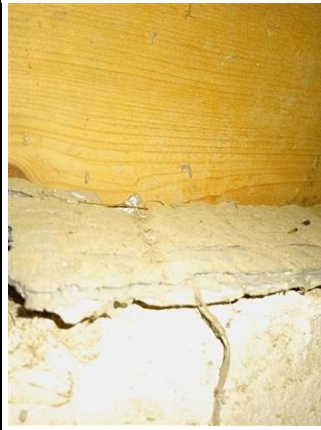
Matériaux	Composant de la construction	Partie du composant	Description	Localisation	N° Prélvt	Résultat	Photo
MP-043	5 - Planchers et planchers techniques - Revêtements de sols	Ragréage	Ragréage en ciment gris formant dalle	2ème étage - Combles non habitables; abris de jardin - abris	P427494	Absence d'amiante (Après analyse en laboratoire)

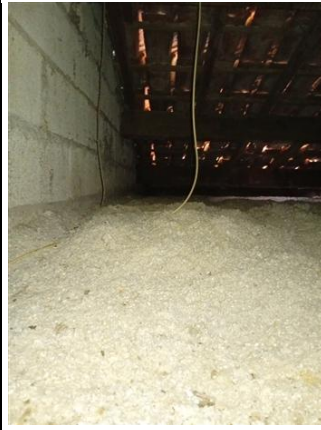
MP-044	1. Flocages, Calorifugeages, Faux plafonds - Flocages, Calorifugeages, Faux plafonds	Flocages	Flocages au sol laineux souple cassant gris	2ème étage - Combles non habitables	P427495	Absence d'amiante (Après analyse en laboratoire)

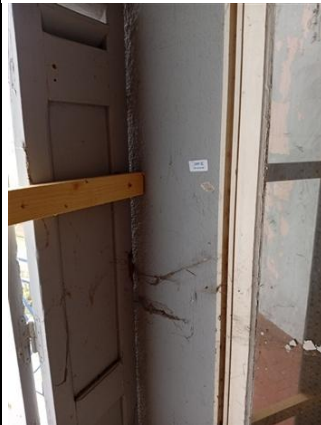
Matériaux	Composant de la construction	Partie du composant	Description	Localisation	N° Prélvt	Résultat	Photo
MP-047	2 - Parois verticales extérieures et Façades - Façades lourdes y compris poteaux	Enduit extérieur (projeté, lissé ou taloché)	Enduit extérieur (projeté, lissé ou taloché) au ciment gris sur tableaux d'ouverture	extérieurs - Façades	P427498	Absence d'amiante (Après analyse en laboratoire)

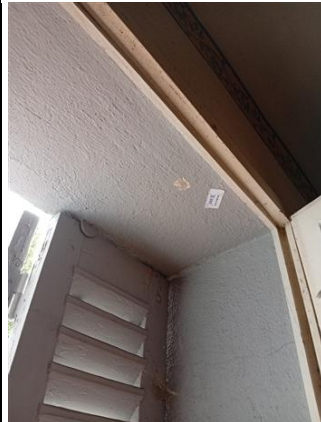
MP-048	2 - Parois verticales extérieures et Façades - Façades lourdes y compris poteaux	Enduit extérieur (projeté, lissé ou taloché)	Enduit extérieur (projeté, lissé ou taloché) au ciment gris sur linteaux d'ouverture	extérieurs - Façades	P427499	Absence d'amiante (Après analyse en laboratoire)

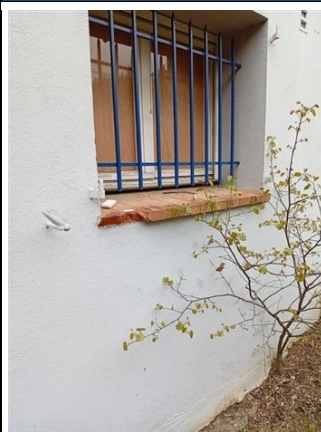
Matériaux	Composant de la construction	Partie du composant	Description	Localisation	N° Prélvt	Résultat	Photo
MP-049	2 - Parois verticales extérieures et Façades - Façades lourdes y compris poteaux	Colle (faïence, pate de verre, carrelage)	Colle (faïence, pate de verre, carrelage) au ciment gris sous brique de terre cuite servant d'appuis d'ouverture	extérieurs - Façades	P427500	Absence d'amiante (Après analyse en laboratoire)

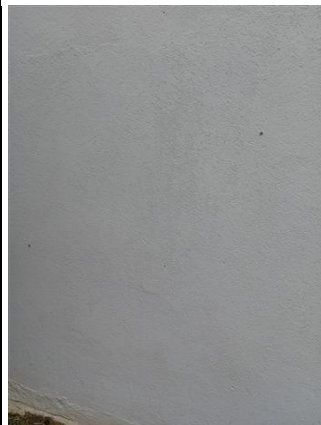
MP-050	2 - Parois verticales extérieures et Façades - Façades lourdes y compris poteaux	Enduit extérieur (projeté, lissé ou taloché)	Enduit extérieur (projeté, lissé ou taloché) au ciment gris sur façades courante	extérieurs - Façades; abris de jardin - abris	P427501; P427502	Absence d'amiante (Après analyse en laboratoire)

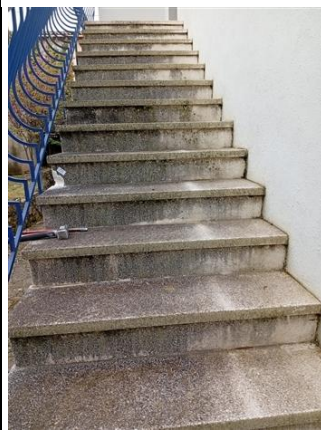
Matériaux	Composant de la construction	Partie du composant	Description	Localisation	N° Prélvt	Résultat	Photo
MP-051	5 - Planchers et planchers techniques - Revêtements de sols	Colle de carrelage	Colle de carrelage de type GRANITO blanc 20x120 servant de contremarches	extérieurs - Façades	P427503	Absence d'amiante (Après analyse en laboratoire)

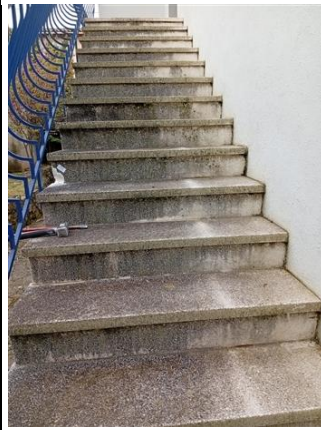
MP-052	2 - Parois verticales extérieures et Façades - Façades lourdes y compris poteaux	Colle (faïence, pate de verre, carrelage)	Colle (faïence, pate de verre, carrelage) au ciment beige sous carrelage de type GRANITO 10x120 formant marches	extérieurs - Façades	P427504	Absence d'amiante (Après analyse en laboratoire)

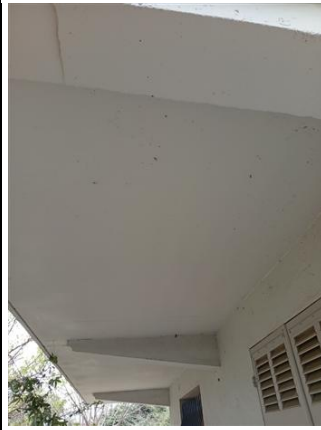
Matériaux	Composant de la construction	Partie du composant	Description	Localisation	N° Prélvt	Résultat	Photo
MP-053	4 - Plafonds et faux plafonds - Plafonds	Enduit à base de ciment lissé ou taloché	Enduit à base de ciment lissé ou taloché gris en sous face de dalle	extérieurs - Façades	P427505	Absence d'amiante (Après analyse en laboratoire)

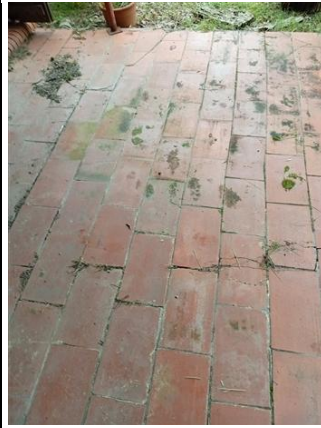
MP-054	5 - Planchers et planchers techniques - Revêtements de sols	Colle de carrelage	Colle de carrelage au ciment gris sous carrelage brun 20x30	cuisine d'été - cuisine; cuisine d'été - placard; cuisine d'été - réserve	P427506	Absence d'amiante (Après analyse en laboratoire)

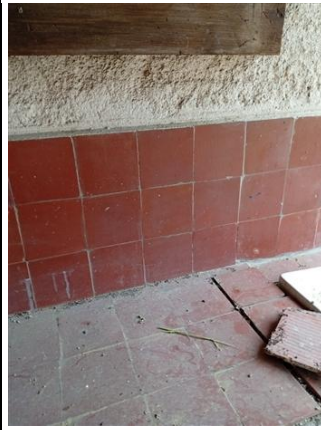
Matériaux	Composant de la construction	Partie du composant	Description	Localisation	N° Prélvt	Résultat	Photo
MP-055	3 - Parois verticales intérieures - Revêtements de murs, poteaux, cloisons, gaines, coffres	Colle de faïence	Colle de faïence au ciment gris sous faïence brune 20x20	cuisine d'été - cuisine	P427507	Absence d'amiante (Après analyse en laboratoire)

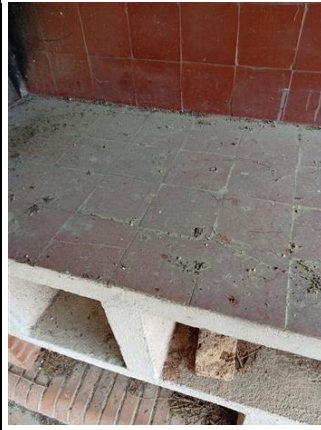
MP-056	5 - Planchers et planchers techniques - Revêtements de sols	Colle de carrelage	Colle de carrelage au ciment gris sous carrelage brun 20x20 posé sur paillasse	cuisine d'été - cuisine	P427508	Absence d'amiante (Après analyse en laboratoire)

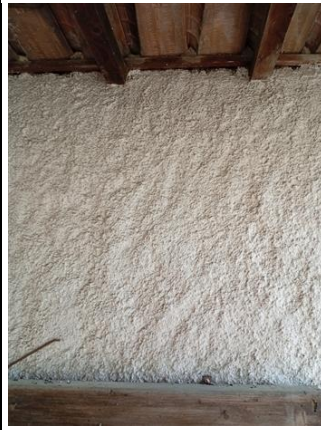
Matériaux	Composant de la construction	Partie du composant	Description	Localisation	N° Prélvt	Résultat	Photo
MP-057	2 - Parois verticales extérieures et Façades - Façades lourdes y compris poteaux	Enduit extérieur (projeté, lissé ou taloché)	Enduit extérieur (projeté, lissé ou taloché) au ciment blanc sur façade courante	cuisine d'été - cuisine; cuisine d'été - placard; cuisine d'été - réserve	P427509	Absence d'amiante (Après analyse en laboratoire)

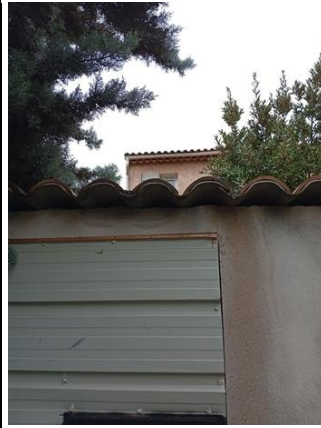
MP-058	1 - Couvertures, Toitures, Terrasses et étanchéités - Plaques ondulées et planes	Plaques en fibres-ciment (y compris plaques « sous tuiles »)	Plaques en fibres-ciment (y compris plaques « sous tuiles ») grise dure cassante	abris de jardin - abris	P427510	Absence d'amiante (Après analyse en laboratoire)

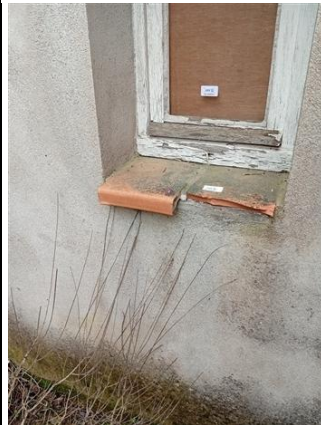
Matériaux	Composant de la construction	Partie du composant	Description	Localisation	N° Prélvt	Résultat	Photo
MP-059	2 - Parois verticales extérieures et Façades - Façades lourdes y compris poteaux	Colle (faïence, pate de verre, carrelage)	Colle (faïence, pate de verre, carrelage) au ciment gris sous appuis de fenêtre en terre cuite	abris de jardin - abris	P427511	Absence d'amiante (Après analyse en laboratoire)

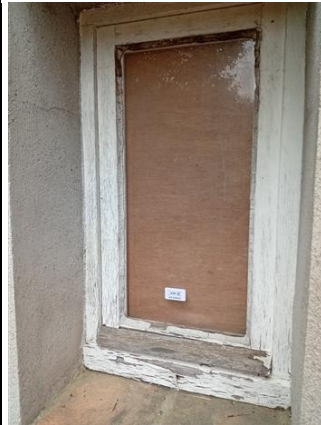
MP-060	2 - Parois verticales extérieures et Façades - Menuiseries extérieures	Joint de mastic de vitrage (notamment châssis aluminium)	Joint de mastic de vitrage beige dur cassant entre le verre et l'ouvrant en bois	abris de jardin - abris	P427512	Absence d'amiante (Après analyse en laboratoire)

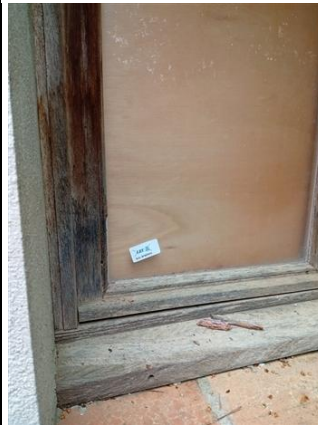
Matériaux	Composant de la construction	Partie du composant	Description	Localisation	N° Prélvt	Résultat	Photo
MP-061	2 - Parois verticales extérieures et Façades - Menuiseries extérieures	Joint de mastic de vitrage (notamment châssis aluminium)	Joint de mastic de vitrage marron dur cassant entre les verres et les ouvrants en bois	abris de jardin - abris	P427513	Présence d'amiante (Après analyse en laboratoire)

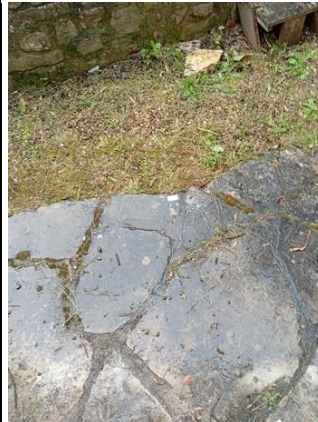
MP-062	5 - Planchers et planchers techniques - Revêtements de sols	Ragréage	Ragréage au ciment gris entre pierre naturel	extérieurs - abords extérieurs	P427514	Absence d'amiante (Après analyse en laboratoire)

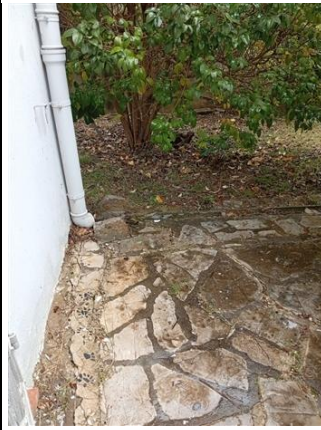
Matériaux	Composant de la construction	Partie du composant	Description	Localisation	N° Prélvt	Résultat	Photo
MP-063	10 - Aménagements, voiries et réseaux divers - Aménagements extérieurs	Élément en fibres-ciment (jardinières, bordures...)	Élément en fibres-ciment de type caniveau en béton armé préfabriqué	extérieurs - abords extérieurs	P427515	Absence d'amiante (Après analyse en laboratoire)

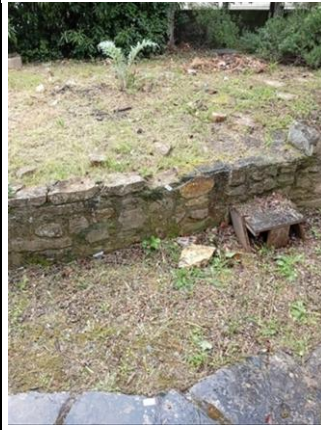
MP-064	2 - Parois verticales extérieures et Façades - Façades lourdes y compris poteaux	Colle (faïence, pâte de verre, carrelage)	Colle (faïence, pâte de verre, carrelage) au ciment gris entre pierre naturel formant muret	extérieurs - abords extérieurs	P427516	Absence d'amiante (Après analyse en laboratoire)

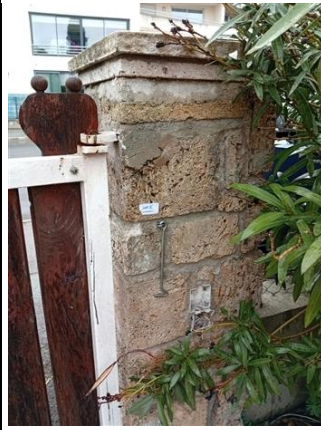
Matériaux	Composant de la construction	Partie du composant	Description	Localisation	N° Prélvt	Résultat	Photo
MP-065	2 - Parois verticales extérieures et Façades - Façades lourdes y compris poteaux	Colle (faïence, pate de verre, carrelage)	Colle (faïence, pate de verre, carrelage) en ciment beige entre pierres de taille formant poteaux de portail	extérieurs - abords extérieurs	P427517	Absence d'amiante (Après analyse en laboratoire)

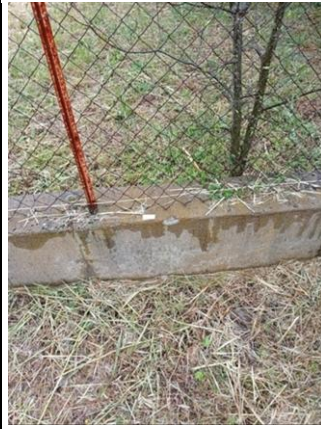
MP-066	2 - Parois verticales extérieures et Façades - Façades lourdes y compris poteaux	Enduit extérieur (projeté, lissé ou taloché)	Enduit extérieur (projeté, lissé ou taloché) en ciment gris sur murs de clôture	extérieurs - abords extérieurs	P427518	Absence d'amiante (Après analyse en laboratoire)

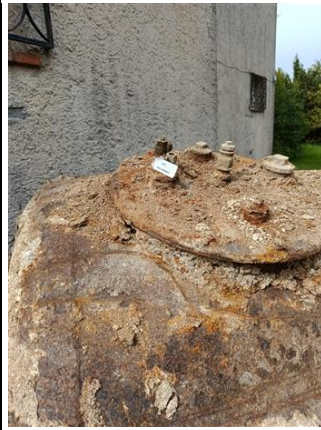
Matériaux	Composant de la construction	Partie du composant	Description	Localisation	N° Prélvt	Résultat	Photo
MP-068	8. Equipements divers - Chaudières, tuyauteries, étuves, groupes électrogènes, convecteurs et radiateurs, aérothermes.....	Joints	Joints de bride Gris/Rouge	Extérieur - Cuve métal	P504222	Absence d'amiante (Après analyse en laboratoire)

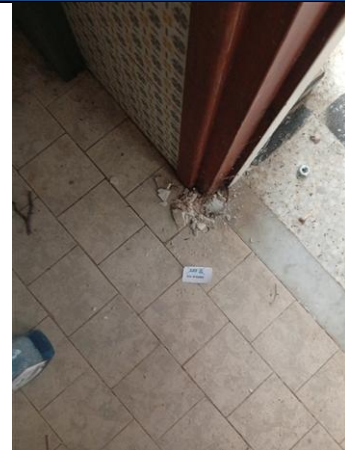
N°de prélèvement	Résultat	Description	Localisation	Photo
P422602	Absence d'amiante	Colle de carrelage au ciment beige sous carrelage gris fumé blanc 10x10	Rez de chaussée - Cuisine

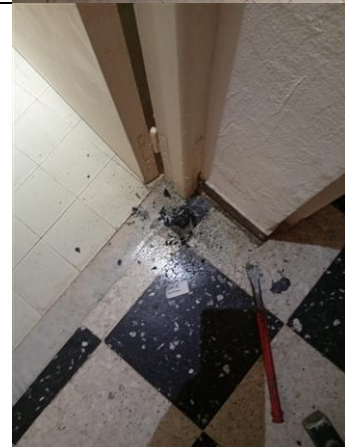
P422603	Absence d'amiante	Colle de carrelage au ciment gris sous carrelage de type GRANITO blanc et noir 20x20 posé en damier	Rez de chaussée - Dégagement

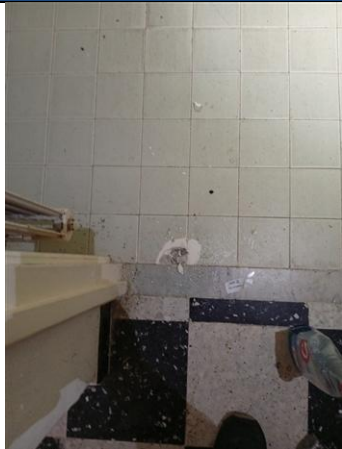
N°de prélèvement	Résultat	Description	Localisation	Photo
P422604	Absence d'amiante	Colle de carrelage au ciment gris sous carrelage beige 10x10	Rez de chaussée - Salle de bains

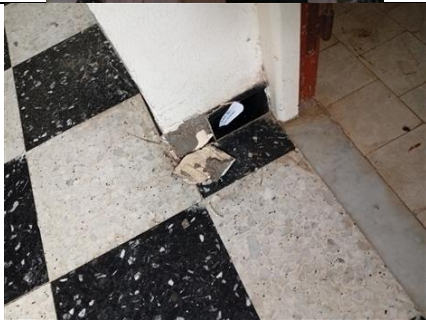
P422605	Absence d'amiante	Colle de plinthe en ciment gris sous plinthe noire 10x20	Rez de chaussée - Dégagement

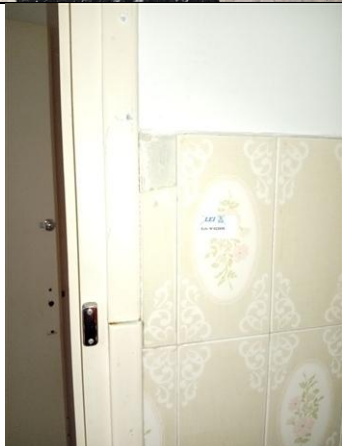
P422606	Absence d'amiante	Colle de faïence au ciment blanc sous faïence verdâtre 10x20	Rez de chaussée - Salle de bains

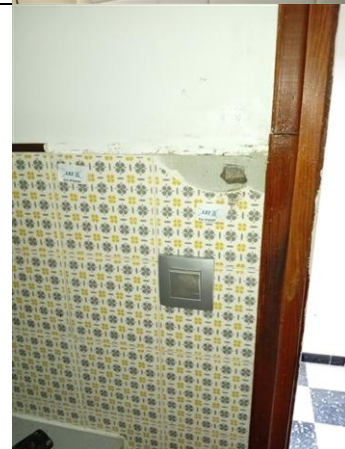
P422608	Absence d'amiante	Colle de faïence au ciment blanc sous listel argenté 1x30	Rez de chaussée - Cuisine

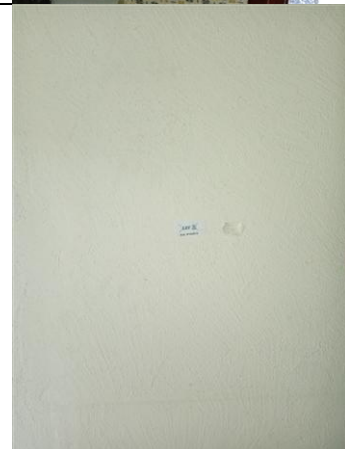
P422610	Absence d'amiante	Enduit à base de plâtre projeté blanc sur cloisonnement vertical des pièces sèches	Rez de chaussée - Dégagement

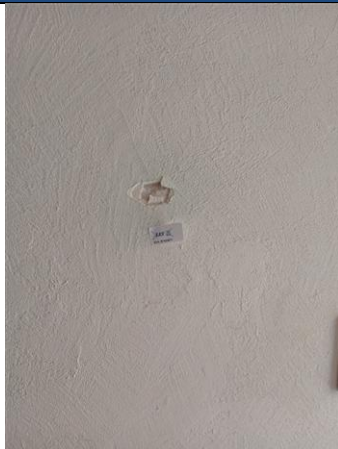
N°de prélèvement	Résultat	Description	Localisation	Photo
P422611	Absence d'amiante	Enduit à base de plâtre projeté blanc sur murs des pièces sèches	Rez de chaussée - Dégagement

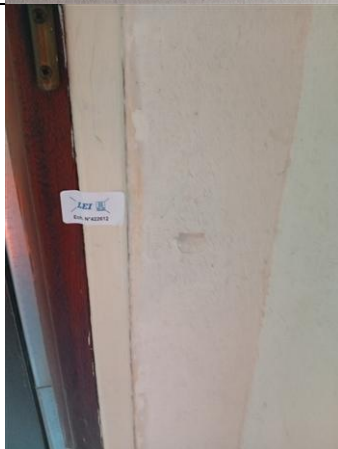
P422612	Absence d'amiante	Enduit à base de plâtre projeté blanc sur murs extérieurs des pièces sèches	Rez de chaussée - Dégagement

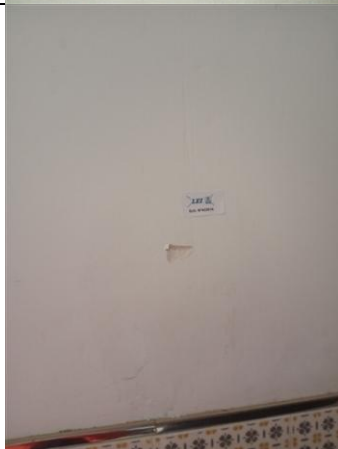
P422614	Absence d'amiante	Enduit à base de plâtre projeté blanc sur murs des pièces humides	Rez de chaussée - Cuisine

P422614 - 1 AM25-03904.013	Détail Couches a analyser Enduit a base de platre projete blanc sur murs des pieces humides	Peinture blanche + plâtre indissociables (3)	Rez de chaussee - Cuisine	1 (2 grilles)	MET - Préparation simple MET-NFX 43-050 + MLE-CONS-LAB-243	HBA	Amiante non détectée -	Non
P422615 - 1 AM25-03904.014	Détail Couches a analyser Enduit a base de platre projete blanc sur murs extérieurs des pieces humides	Peinture blanche + plâtre indissociables (3)	Rez de chaussee - Cuisine	1 (2 grilles)	MET - Préparation simple MET-NFX 43-050 + MLE-CONS-LAB-243	HBA	Amiante non détectée -	Non
P422616 - 1 AM25-03904.015	Détail Couches a analyser Sous couche de tissus mural blanc souple cassant	Peinture blanche + plâtre + papier indissociables (2)	Rez de chaussee - Chambre 1	1 (2 grilles)	MET - Préparation simple MET-NFX 43-050 + MLE-CONS-LAB-243	HBA	Amiante non détectée -	Non
P422617 - 1 AM25-03904.016	Détail Couches a analyser Sous couche de tissus mural de moquette murale ou de vinyle	Papier peint	Rez de chaussee - Sejour	1 (2 grilles)	MET - Préparation simple MET-NFX 43-050 + MLE-CONS-LAB-243	HBA	Amiante non détectée -	Non

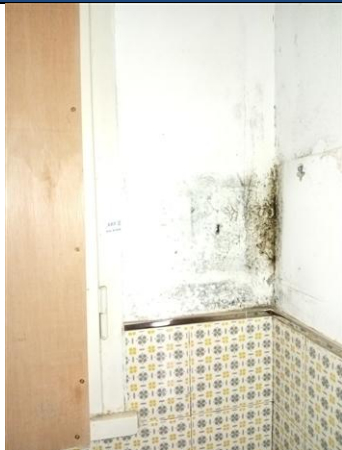
N°de prélèvement	Résultat	Description	Localisation	Photo
P422615	Absence d'amiante	Enduit à base de plâtre projeté blanc sur murs extérieurs des pièces humides	Rez de chaussée - Cuisine

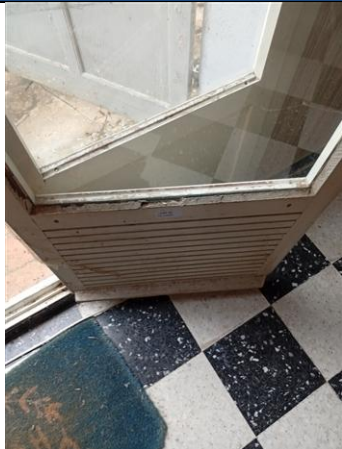
N°de prélèvement	Résultat	Description	Localisation	Photo
P422619	Absence d'amiante	Joint de mastic de vitrage (beige gris cassant entre le verre et l'ouvrant en bois de la porte fenêtre	Rez de chaussée - Séjour

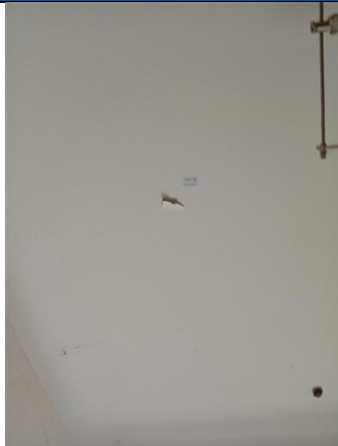
N°de prélèvement	Résultat	Description	Localisation	Photo
P422623	Absence d'amiante	Enduit à base de plâtre projeté blanc sur plafonds des pièces sèches	Rez de chaussée - Dégagement

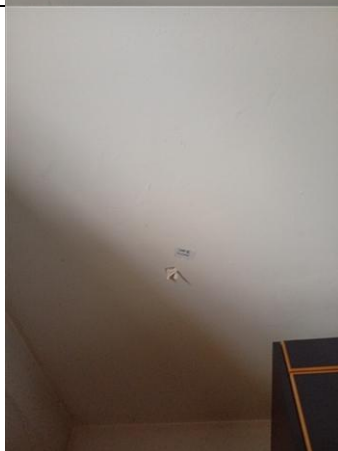
P422624	Absence d'amiante	Enduit à base de plâtre projeté blanc sur plafonds des pièces humides	Rez de chaussée - Cuisine

P422624 - 1 AM25-03904.023	Detail Couches a analyser Enduit a base de platre projete blanc sur plafonds des pieces humides	Peinture blanche + plâtre indissociables (2)	Rez de chaussee - Cuisine	1 (2 grilles)	MET - Préparation simple MET-NFX 43-050 + MLE-CONS-LAB-243	FAL	Amiante non détectée -	Oui(M orphologie NC)
P422625 - 1 AM25-03904.024	Detail Couches a analyser Ragreage au ciment gris finition bouchardee	Matériau dur gris	Rez de chaussee - Garage	1 (2 grilles)	MET - Préparation simple MET-NFX 43-050 + MLE-CONS-LAB-243	FAL	Amiante non détectée -	Non
P422626 - 1 AM25-03904.025	Detail Couches a analyser Enduit a base de ciment projete gris	Matériau dur gris	Rez de chaussee - Garage	1 (2 grilles)	MET - Préparation simple MET-NFX 43-050 + MLE-CONS-LAB-243	FAL	Amiante non détectée -	Oui(M orphologie NC)
P422627 - 1 AM25-03904.026	Detail Couches a analyser Calorifugeage fibreux jaune cassant	Matériau fibreux jaune et noir	Rez de chaussee - Garage	1 (2 grilles)	MET - Préparation simple MET-NFX 43-050 + MLE-CONS-LAB-243	FAL	Amiante non détectée -	Oui(M orphologie NC)

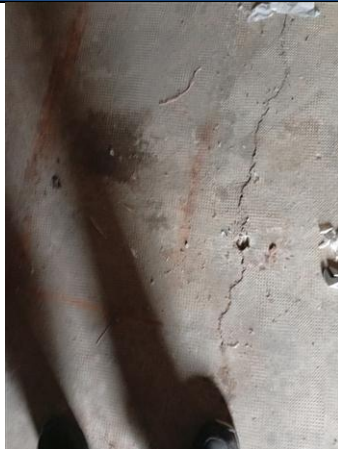
N°de prélèvement	Résultat	Description	Localisation	Photo
P422625	Absence d'amiante	Ragréage au ciment gris finition bouchardée	Rez de chaussée - Garage

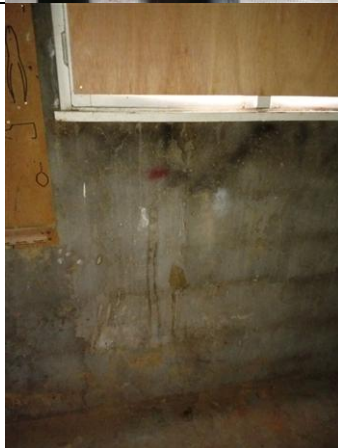
P422626	Absence d'amiante	Enduit à base de ciment projeté gris	Rez de chaussée - Garage

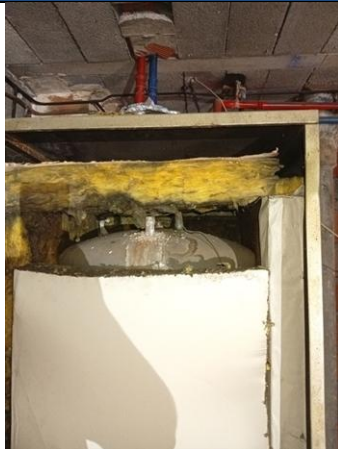
N°de prélèvement	Résultat	Description	Localisation	Photo
P422627	Absence d'amiante	Calorifugeage fibreux jaune cassant	Rez de chaussée - Garage

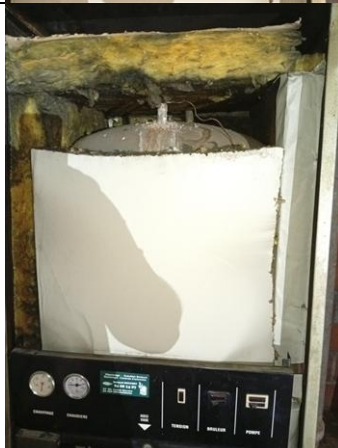
P427428	Absence d'amiante	Tissu, blanc souple cassant	Rez de chaussée - Garage

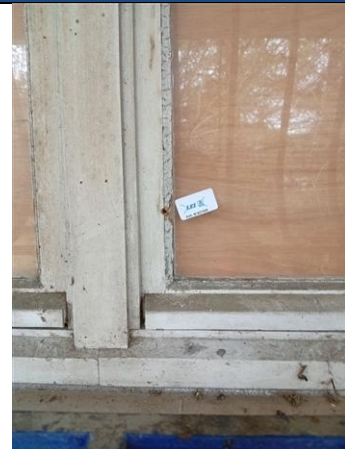
N°de prélèvement	Résultat	Description	Localisation	Photo
P427429	Absence d'amiante	Joint de mastic de vitrage beige cassant entre les verres et les ouvrants en bois (3 ouvrants)	Rez de chaussée - Garage

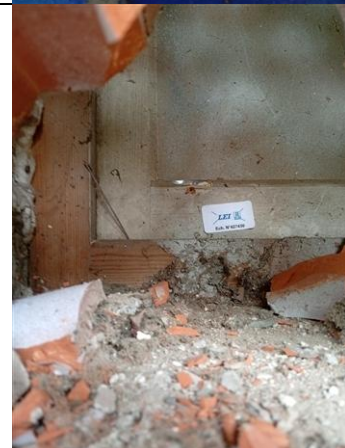
P427430	Absence d'amiante	Joint de mastic de vitrage beige cassant dur entre le verre et l'ouvrant oscillant en bois	Rez de chaussée - Garage

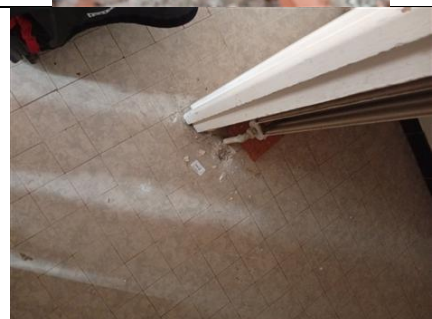
P427431	Absence d'amiante	Colle de carrelage au ciment beige sous carrelage gris fumé blanc 10x10	1er étage - Cellier

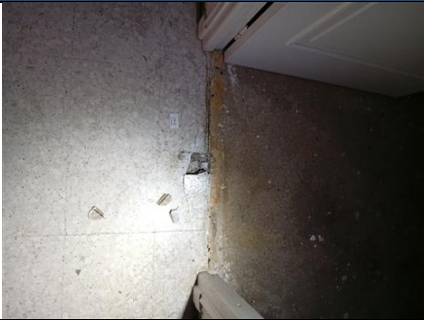
N°de prélèvement	Résultat	Description	Localisation	Photo
P427432	Absence d'amiante	Colle de carrelage au ciment gris sous carrelage de type GRANITO blanc et noir 20x20 posé en damier	1er étage - Dégagement

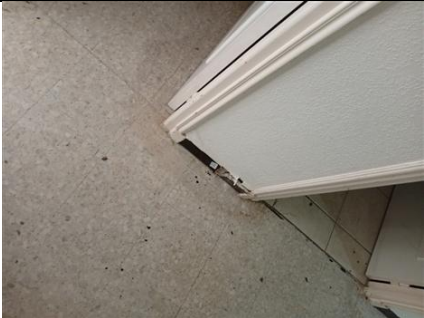
P427433	Absence d'amiante	Colle de plinthe en ciment gris sous plinthe noire 10x20	1er étage - Dégagement

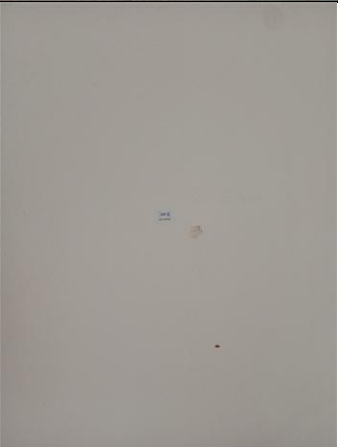
P427434	Absence d'amiante	Enduit à base de plâtre projeté blanc sur cloisonnement vertical des pièces sèches	1er étage - Séjour

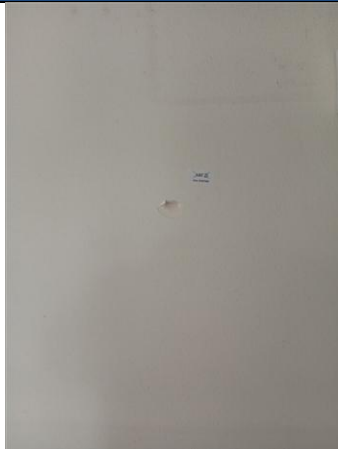
N°de prélèvement	Résultat	Description	Localisation	Photo
P427435	Absence d'amiante	Enduit à base de plâtre projeté blanc sur murs des pièces sèches	1er étage - Séjour

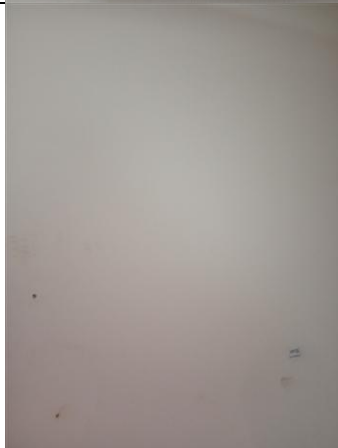
P427436	Absence d'amiante	Enduit à base de plâtre projeté blanc sur murs extérieurs des pièces sèches	1er étage - Séjour

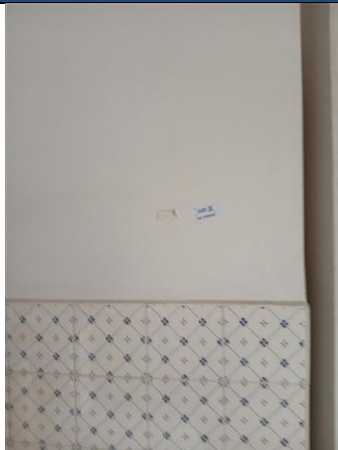
N°de prélèvement	Résultat	Description	Localisation	Photo
P427437	Absence d'amiante	Enduit à base de plâtre projeté blanc sur cloisonnement vertical des pièces humides	1er étage - Cuisine

P427437 - 1 AM25-03904.036	Enduit a base de platre projete blanc sur cloisonnement vertical des pieces humides	Peinture blanche + plâtre indissociables (2)	1er etage - Cuisine	1 (2 grilles)	MET - Préparation simple MET-NFX 43-050 + MLE-CONS-LAB-243	JBA	Amiante non détectée -	Non
P427438 - 1 AM25-03904.037	Enduit a base de platre projete blanc sur murs des pieces humides	Peinture beige + plâtre indissociables (3)	1er etage - Salle de bains	1 (2 grilles)	MET - Préparation simple MET-NFX 43-050 + MLE-CONS-LAB-243	JBA	Amiante non détectée -	Non
P427439 - 1 AM25-03904.038	Enduit a base de platre projete blanc sur murs extérieurs des pieces humides	Peinture beige + plâtre indissociables (3)	1er etage - Cuisine	1 (2 grilles)	MET - Préparation simple MET-NFX 43-050 + MLE-CONS-LAB-243	JBA	Amiante non détectée -	Non

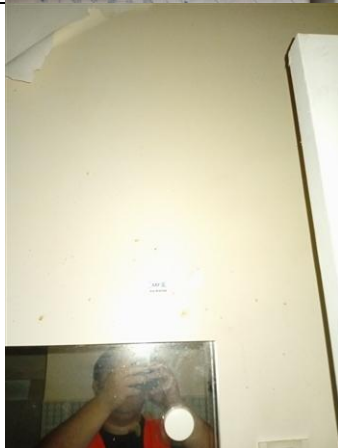
P427438	Absence d'amiante	Enduit à base de plâtre projeté blanc sur murs des pièces humides	1er étage - Salle de bains

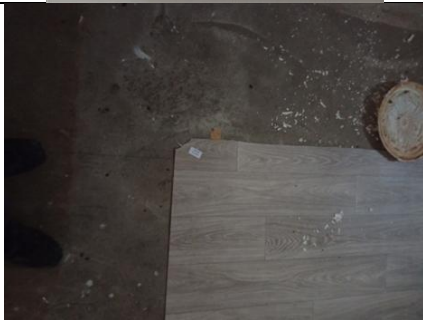
P427442	Absence d'amiante	Revêtement de sol de type linoleum souple aspect lattes de bois brun clair	1er étage - Chambre 1

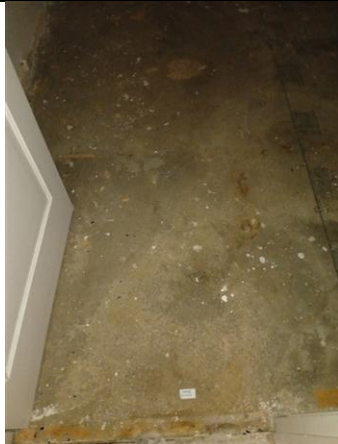
P427443	Absence d'amiante	Ragréage en ciment gris	1er étage - Chambre 2

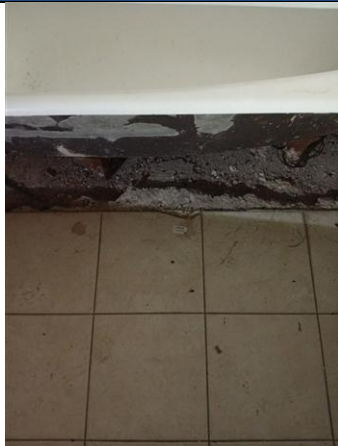
N°de prélèvement	Résultat	Description	Localisation	Photo
P427444	Absence d'amiante	Colle de carrelage au ciment gris sous carrelage beige 30x30	1er étage - Salle de bains

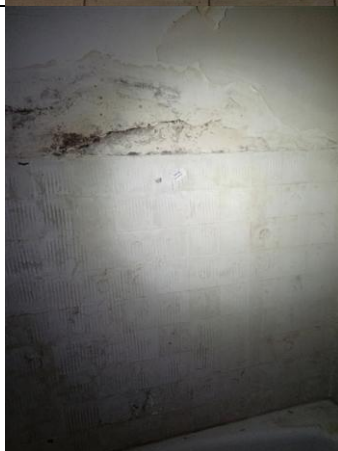
P427445	Absence d'amiante	Colle de faïence au ciment beige sous faïence blanche et bleu 10x10	1er étage - Salle de bains

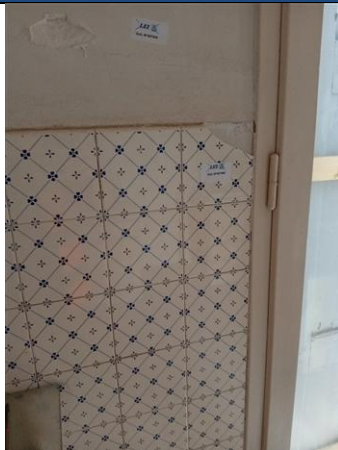
N°de prélèvement	Résultat	Description	Localisation	Photo
P427446	Absence d'amiante	Colle de faïence au ciment blanc sous faïence blanche motifs croisillons bleu 10x10	1er étage - Cuisine

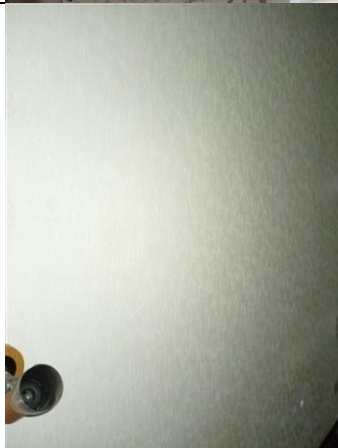
P427447	Absence d'amiante	Sous couche de tissus mural blanc granuleux	1er étage - Entrée

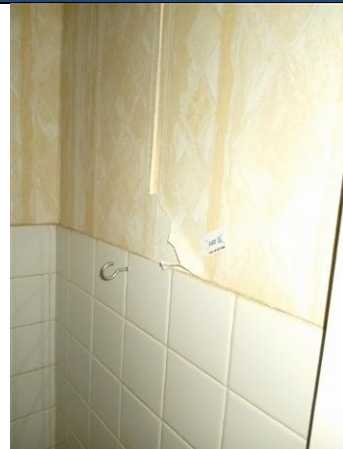
N°de prélèvement	Résultat	Description	Localisation	Photo
P427488	Absence d'amiante	Sous couche de tissus mural souple orange et blanc	1er étage - Wc
