Rapport de repérage des matériaux et produits contenant de l'amiante avant démolition d'un immeuble bâti

488 Avenue de Verdun

83300 Draguignan

Habitation (maison individuelle)

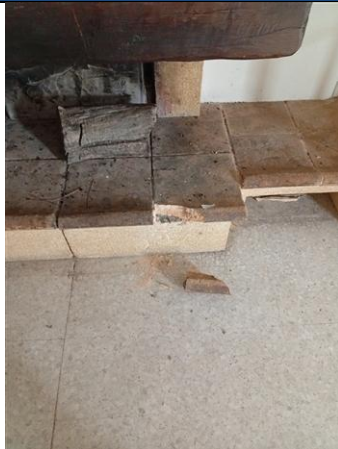
N°de prélèvement	Résultat	Description	Localisation	Photo
P427490	Absence d'amiante	Colle en ciment gris sous pierre calcaire servant de base de cheminée	1er étage - Cuisine

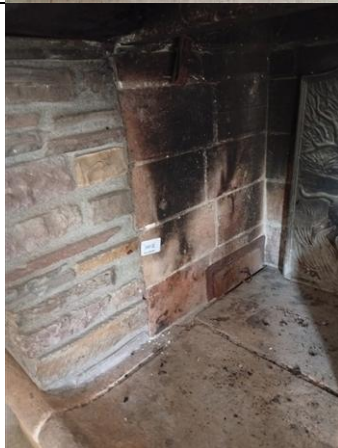
P427491	Absence d'amiante	Colle en ciment gris et blanc sous briques réfractaires	1er étage - Séjour

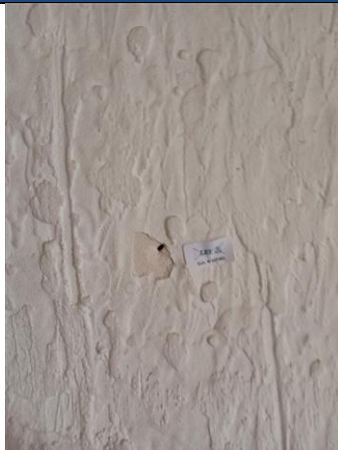
N°de prélèvement	Résultat	Description	Localisation	Photo
P427492	Absence d'amiante	Enduit à base de plâtre projeté blanc sur hotte de cheminée	1er étage - Séjour

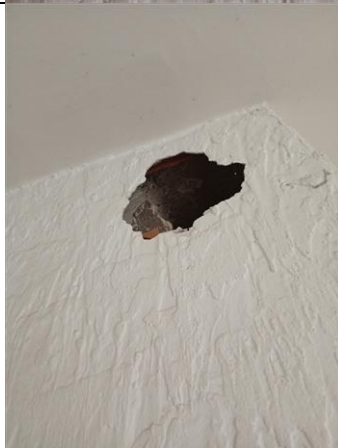
P427493	Absence d'amiante	Rebouchage et calfeutrement coupe-feu au plâtre blanc en traversée de plancher	1er étage - Séjour

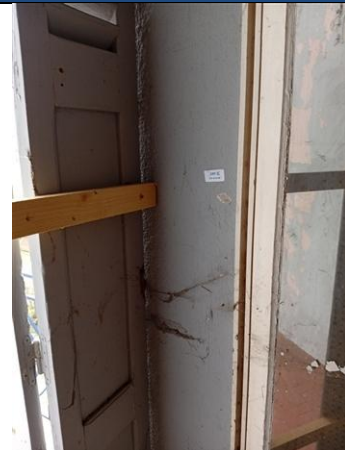
N°de prélèvement	Résultat	Description	Localisation	Photo
P427498	Absence d'amiante	Enduit extérieur (projeté, lissé ou taloché) au ciment gris sur tableaux d'ouverture	extérieurs - Façades

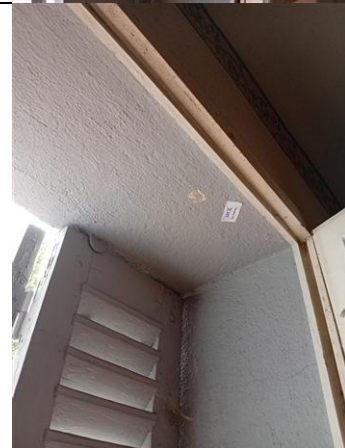
P427499	Absence d'amiante	Enduit extérieur (projeté, lissé ou taloché) au ciment gris sur linteaux d'ouverture	extérieurs - Façades

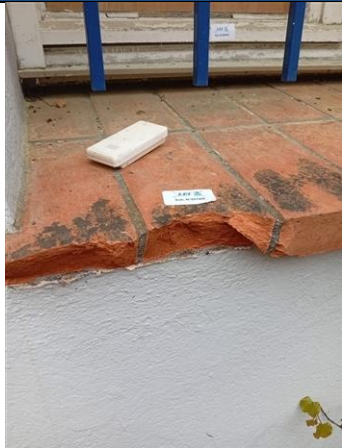
N°de prélèvement	Résultat	Description	Localisation	Photo
P427500	Absence d'amiante	Colle (faïence, pâte de verre, carrelage) au ciment gris sous brique de terre cuite servant d'appuis d'ouverture	Extérieurs - Façades

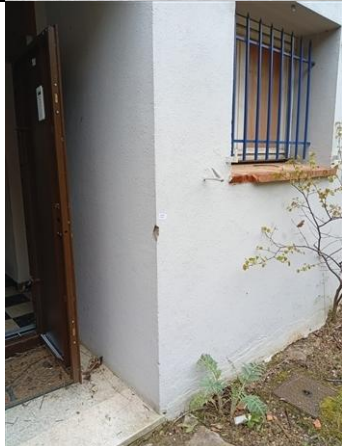
P427501	Absence d'amiante	Enduit extérieur (projeté, lissé ou taloché) au ciment gris sur façades courante	Extérieurs - Façades

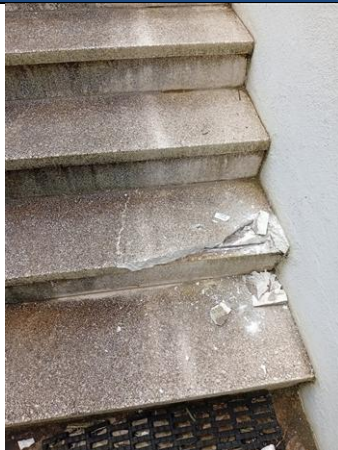
N°de prélèvement	Résultat	Description	Localisation	Photo
P427504	Absence d'amiante	Colle (faïence, pâte de verre, carrelage) au ciment beige sous carrelage de type GRANITO 10x120 formant marches	Extérieurs - Façades

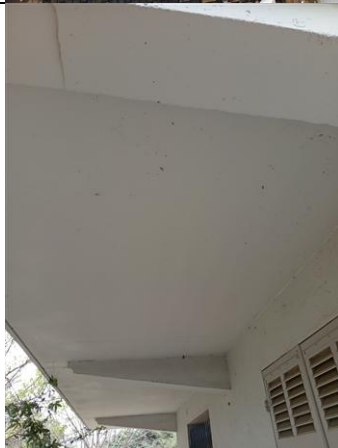
P427505	Absence d'amiante	Enduit à base de ciment lissé ou taloché gris en sous face de dalle	Extérieurs - Façades

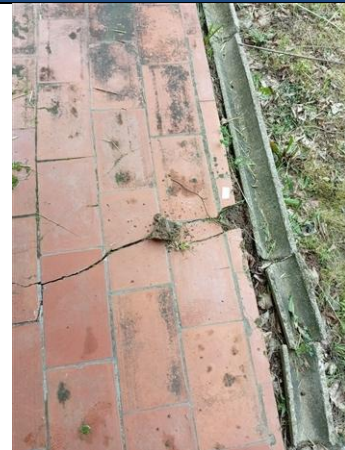
N°de prélèvement	Résultat	Description	Localisation	Photo
P427506	Absence d'amiante	Colle de carrelage au ciment gris sous carrelage brun 20x30	Cuisine d'été - cuisine

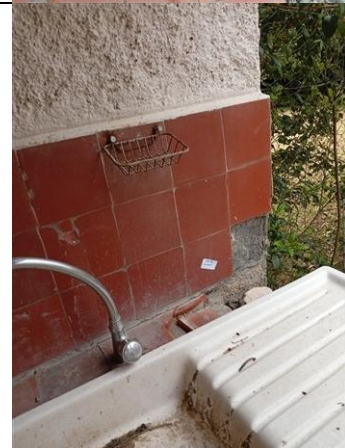
P427507	Absence d'amiante	Colle de faïence au ciment gris sous faïence brune 20x20	Cuisine d'été - cuisine

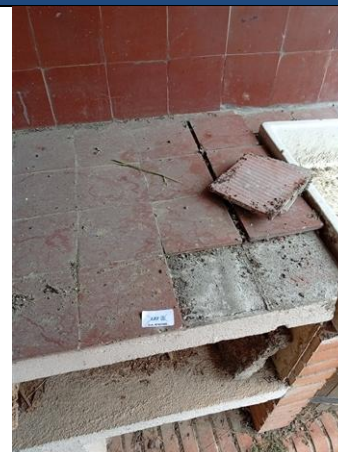
N°de prélèvement	Résultat	Description	Localisation	Photo
P427508	Absence d'amiante	Colle de carrelage au ciment gris sous carrelage brun 20x20 posé sur pailleasse	Cuisine d'été - cuisine

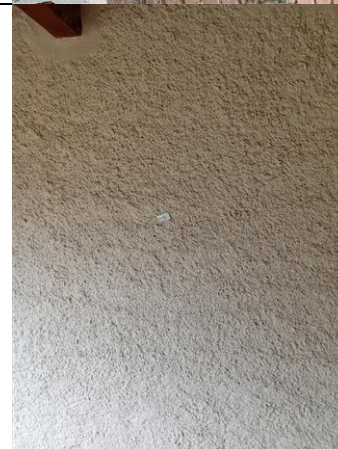
P427509	Absence d'amiante	Enduit extérieur (projeté, lissé ou taloché) au ciment blanc sur façade courante	Cuisine d'été - cuisine

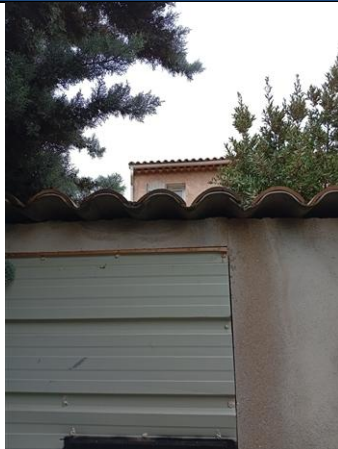
N°de prélèvement	Résultat	Description	Localisation	Photo
P427510	Absence d'amiante	Plaques en fibres-ciment (y compris plaques « sous tuiles ») grise dure cassante	Abris de jardin - abris

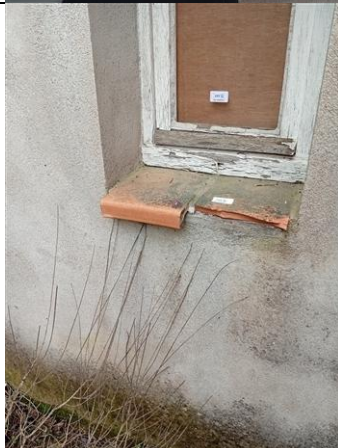
P427511	Absence d'amiante	Colle (faïence, pate de verre, carrelage) au ciment gris sous appuis de fenêtre en terre cuite	Abris de jardin - abris

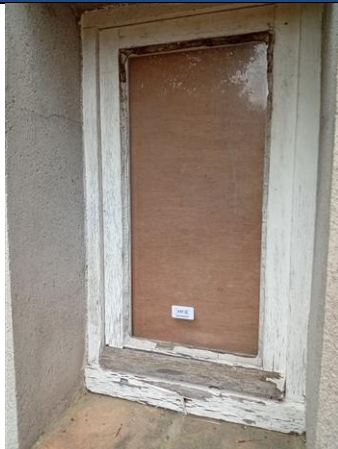
N°de prélèvement	Résultat	Description	Localisation	Photo
P427512	Absence d'amiante	Joint de mastic de vitrage beige dur cassant entre le verre et l'ouvrant en bois	Abris de jardin - abris

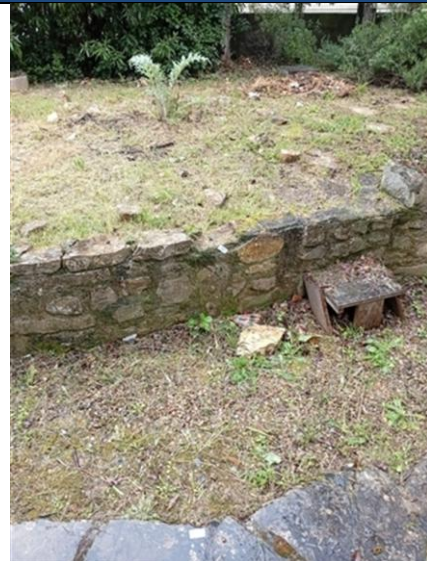
N°de prélèvement	Résultat	Description	Localisation	Photo
P427516	Absence d'amiante	Colle (faïence, pâte de verre, carrelage) au ciment gris entre pierre naturel formant muret	Extérieurs - abords extérieurs

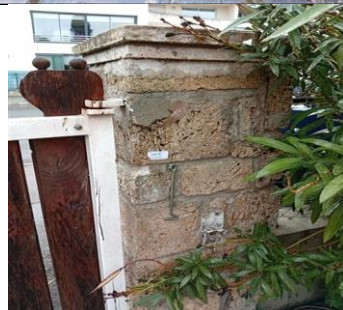
P427517	Absence d'amiante	Colle (faïence, pâte de verre, carrelage) en ciment beige entre pierres de taille formant poteaux de portail	Extérieurs - abords extérieurs
