**ECO CHALEUR DU
MANTOIS**
Le réseau de chaleur des villes de
Mantes-la-Jolie, Mantes-la-Ville et Limay

CCTP Type

**Rénovation globale de la cheminée béton et des
conduits de fumisterie (Chaudières + Cogénération)**

**CHAUFFERIE GAZ ECM
DU RESEAU DE CHALEUR DU MANTOIS**

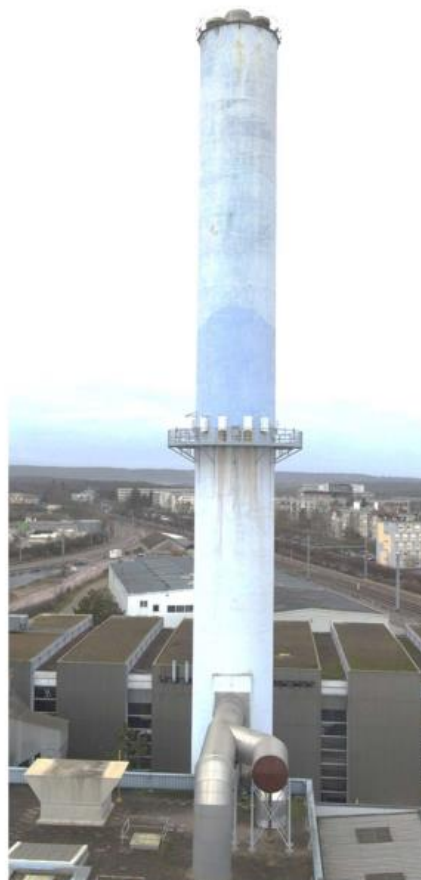
Photo n° 1 : Cheminée vue d'ensemble

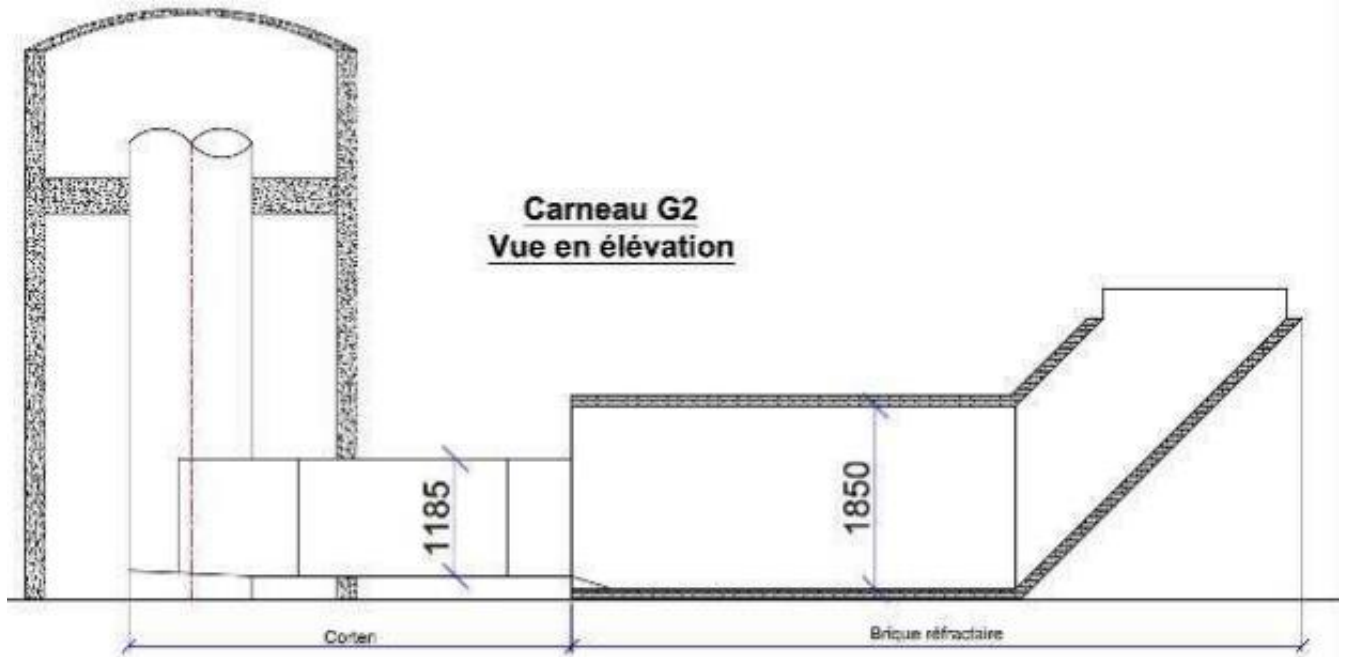
Carneau G2
Schéma des principales cotes relevées

- Conduit G2 : Identification d'une fissure traversante longitudinale de 100 mm de longueur située en partie supérieure de la virole métallique, nécessitant un rechargement par soudure homogène étanche.

Vue suivant -BB-
Section de carneau
en acier Corten ep. 5mm
