# **TRAVAUX DE RESTRUCTURATION DE QUATRE BATIMENTS AU MUY POUR CREATION DE LOGEMENTS LOCATIFS SOCIAUX ET COMMERCES**

## **DIAGNOSTIC VISUEL DES BATIMENTS**

**PHASE DIAG**

DECEMBRE 2025

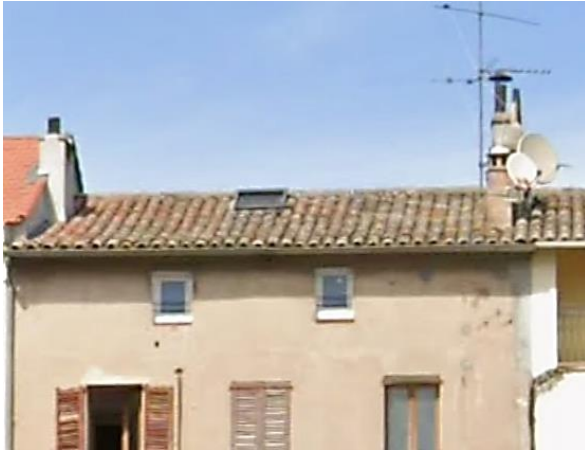
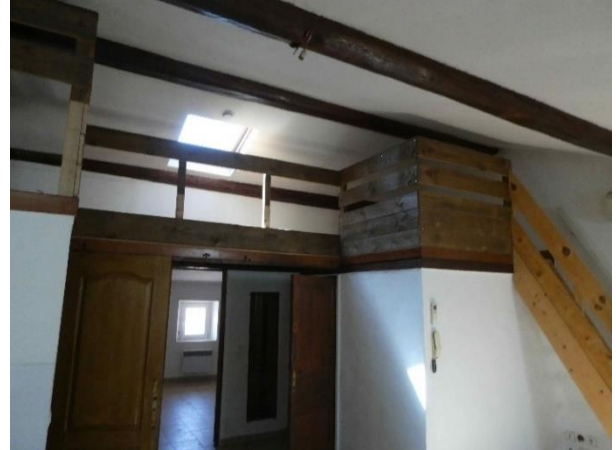
Constitution : Couverture constituée de tuile ronde bâtie sur chevrons masqués par un BA13

Etat visuel : Pas de visibilité des supports de tuiles masqués par un BA13

Poutres visibles en rampant faiblement dimensionnées mais ne semblant pas présenter de flambement

Léger flambement du faîtage observable de l'extérieur

Chaînage : Pas de chaînage de la maçonnerie

Souches : Maçonnées en mauvais état

- Dépose complète de la toiture et de la charpente
- Chaînage haut avant réfection
- Réfection complète de la charpente avec entraxes adaptés à la pose de PST
- Création chevêtre et désenfumage avec châssis Velux au-dessus de la cage d'escalier
- PST posée à l'envers pour tuiles canal en courant + couvert

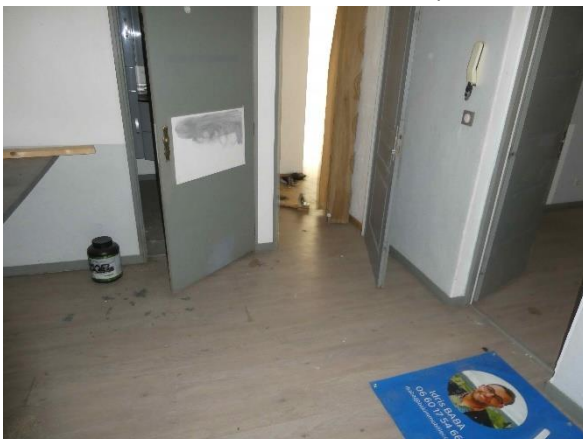
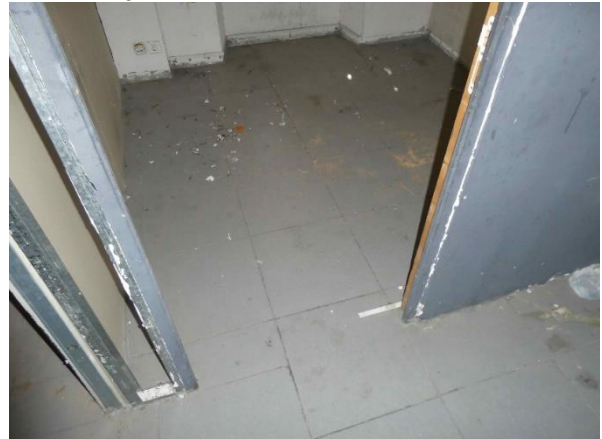
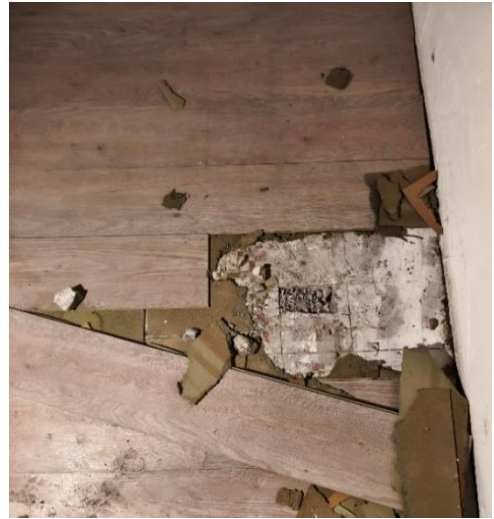
➡ Plancher haut du rdc (bas du 1<sup>er</sup> étage) ; état moyen

➡ Plancher du 1<sup>er</sup> (bas du 2<sup>ème</sup>) ; état moyen

- Démolition et création d'un plancher intermédiaire béton sur hourdis léger polystyrène ou bois
- Chaînage périphérique
- Isolement entre logements avec atténuation acoustique  $> 19$  dB (SCAM sous carrelage ou sol souple acoustique)
- Revêtement carrelage U3 sur SCAM ou sol souple

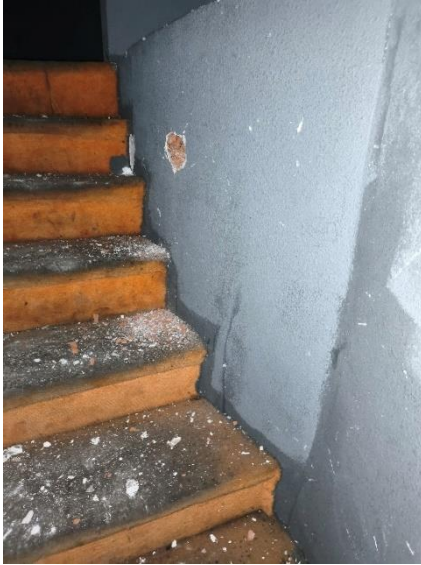
SF : ? escalier bois - portance non connue (faible)

Etat : passable

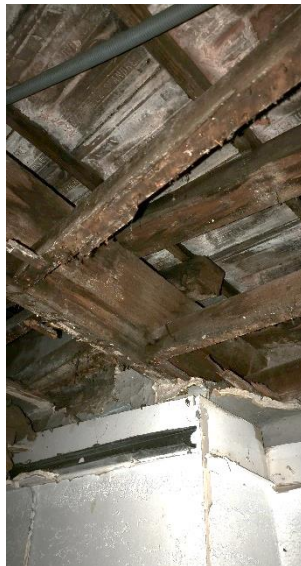
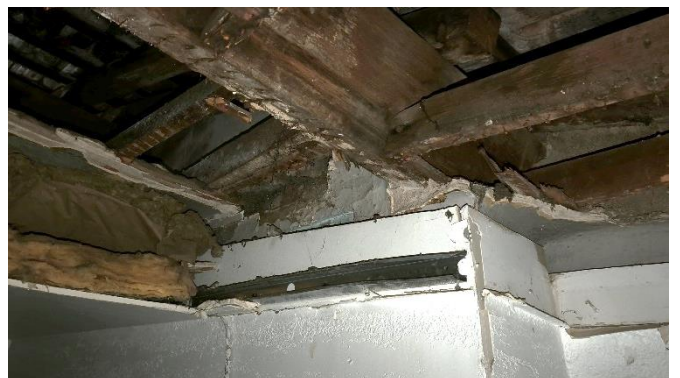
Partie encoffrée, mis à jour dans la cuisine dont les bois semblent avoir été très dégradés par une fuite du toit

Etats des pannes :

Bois d'aspect visuel passable ou moyen Partie basse du rampant nord avec pannes à remplacer

- Démolition anticipée du faux-plafond plâtre sur canisses anticipée pour permettre l'accès aux parties non accessibles et vérification des appuis de charpente. Complément en phase travaux
- Dépose complète de la couverture tuiles + chevrons

- Remplacement des bois abimés et / ou moisage (arbalétriers)
- Traitement FIH des bois de charpentes conservées (injection et pulvérisation)
- Confortement avec ferrures (poinçon notamment)
- Constitution d'un chaînage avant réfection (béton en console ou métallique)
- Pas de possibilité de PST. Obligation de tuiles plates

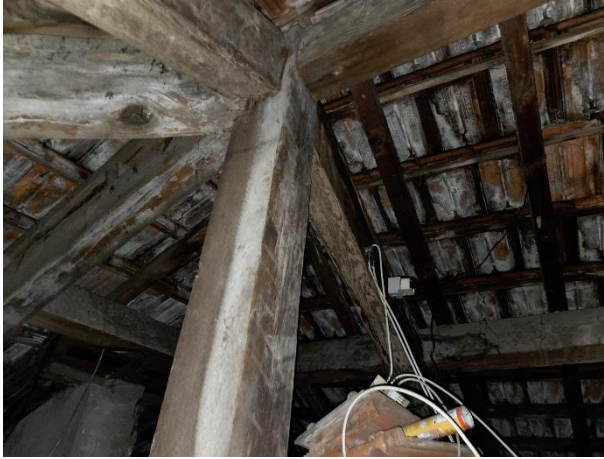
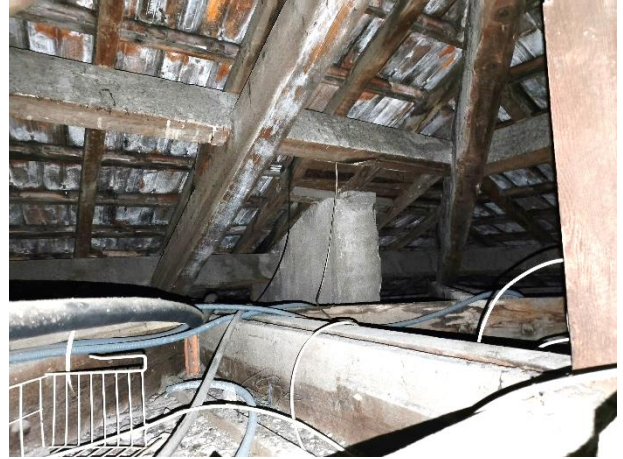
Chaînage :

Pas de chaînage de la maçonnerie

Souches :

Maçonnées en mauvais état

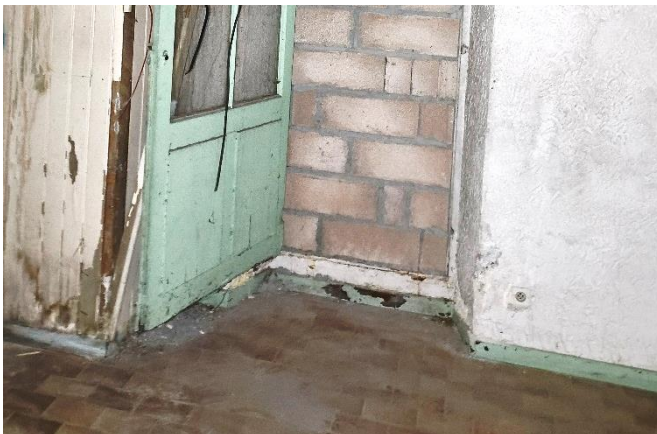
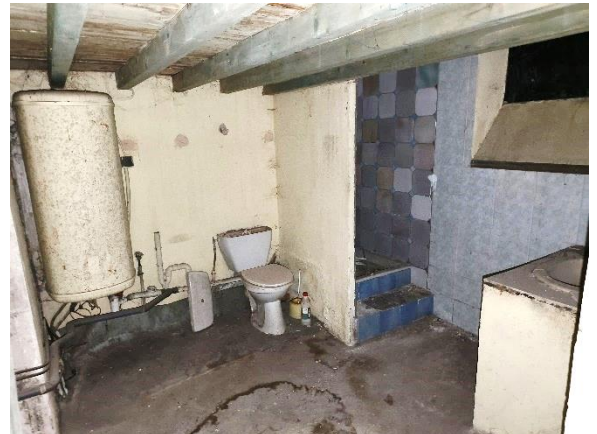
Constitution : carrelage directement sur la terre ou simplement bétonné suivant les pièces

- Traitement de l'humidité : piquage des murs, enduits et contrecloisons hydrofugées. Traitement possible par procédé Murtronic avec sous-enduit d'assainissement allégé et formulé avec un liant spécifique résistant aux sulfates pour les maçonneries détériorées par des sels et le salpêtre → Compte tenu de la spécificité du traitement (protégé par brevet) A réaliser directement par le maître d'ouvrage par MAPA spécifique.
- Démolition du sol et création d'un dallage ventilé ou non. Revêtement carrelage U3S mini
- Ventilation du dallage suivant possibilités de décaissement et validation par reconnaissance des fondations par le géotechnicien

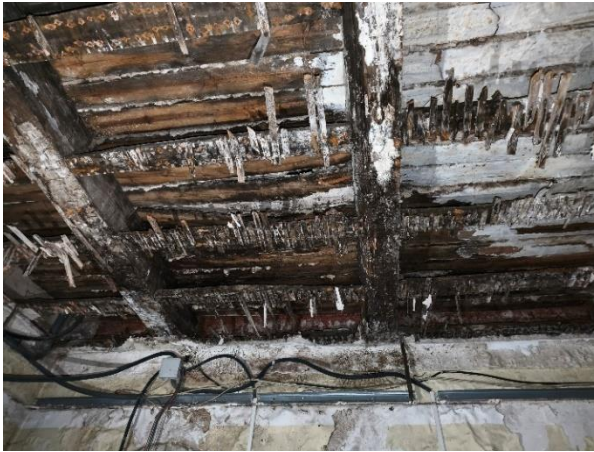
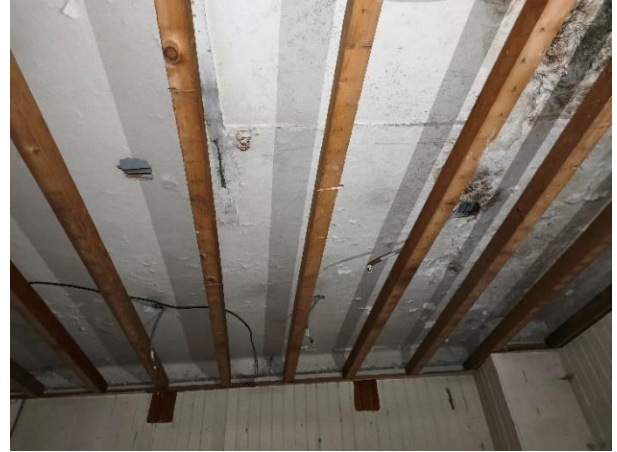
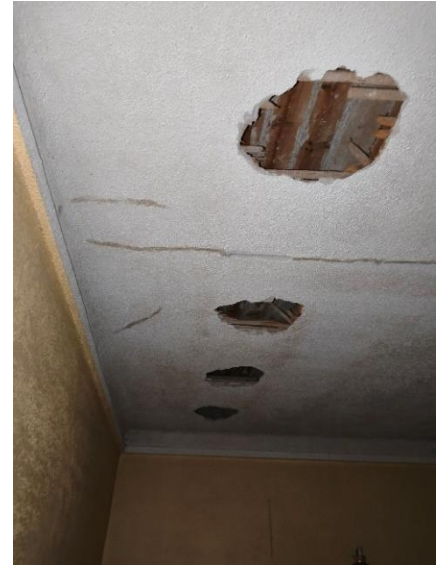
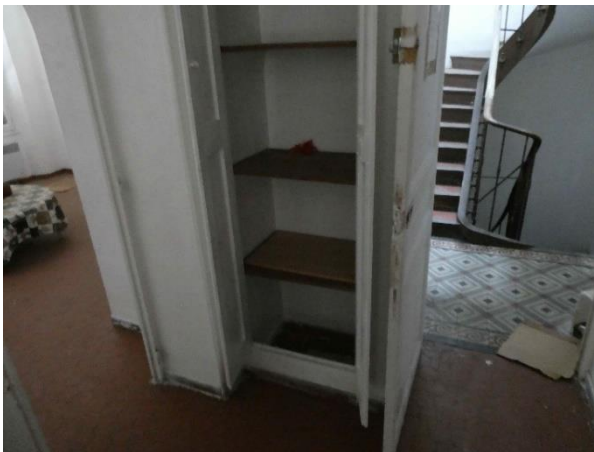
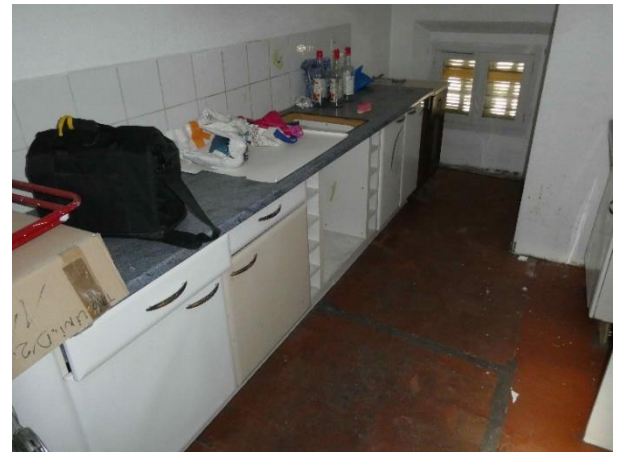
Acoustique : isolement phonique insuffisant

Etat :  
➡ plancher haut du rdc (bas du 1<sup>er</sup> étage) : état très mauvais (proche effondrement)  
➡ Plancher haut du 1<sup>er</sup> et du 2<sup>ème</sup> étage : état moyen

- Démolition et création de planchers intermédiaires béton sur hourdis léger polystyrène ou bois
- Chaînage périphérique
- Isolation à renforcer entre logements
- Revêtement carrelage U3 sur SCAM ou sol souple

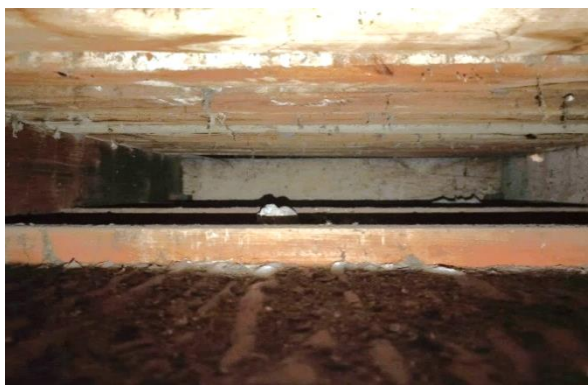
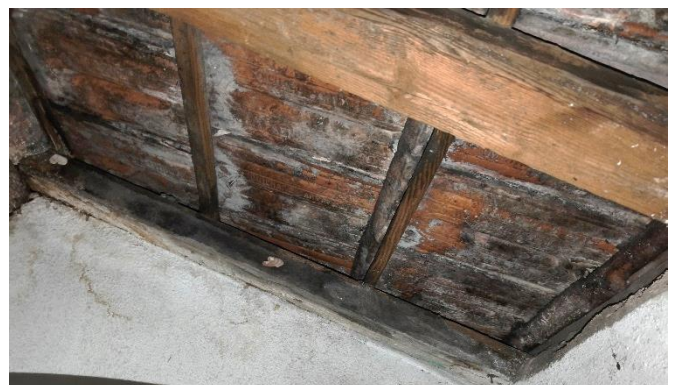
Constitution : Poutres + solives, portant sur les entrails retroussés de la charpente  
Faux-plafond en plâtre sur canisses.

Etat : Etat passable des solives

- Traitement des bois conservés
- Création d'un plancher bois partiel si mise en place des équipements communs en combles (groupe VMC, ...) sur le même principe de portance sur la charpente (si charpente conservée)

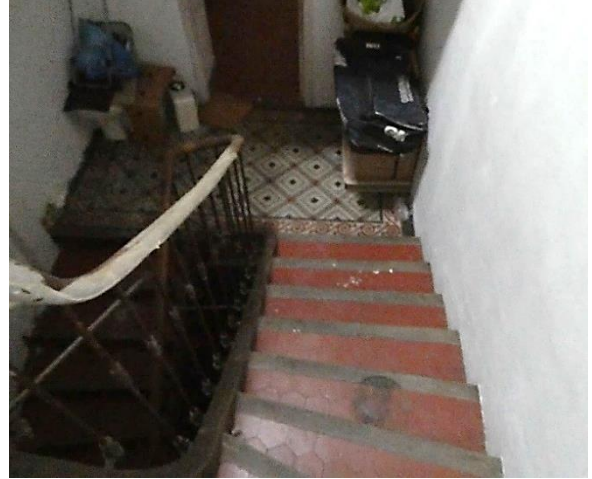
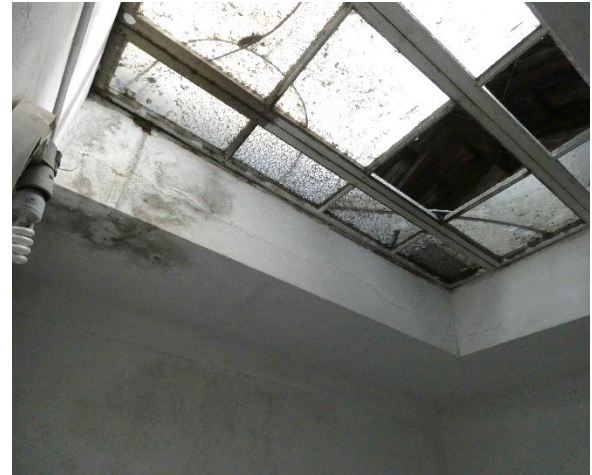
Etat : Correct mais :

- portance non connue (faible)
- étroit (< 1 unité de passage)
- marches non conformes (hauteur importante)

- Démolitions et création de nouveaux escaliers avec largeurs et marches plus conformes.

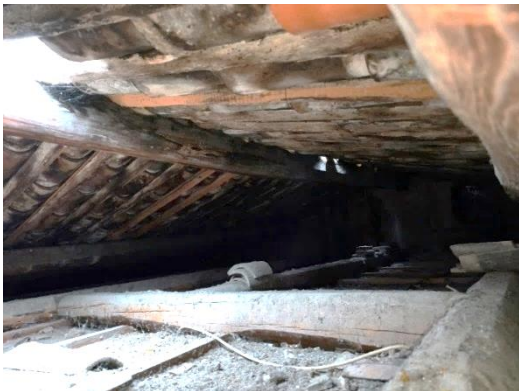
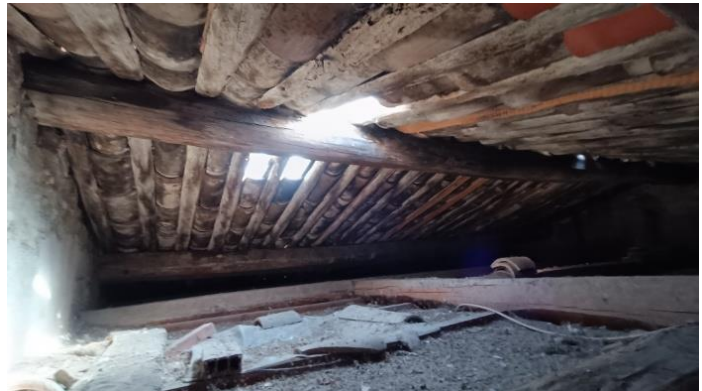
Chaînage : pas de chaînage de la maçonnerie

Souches : maçonneries en mauvais état

- Dépose complète de la toiture et de la charpente

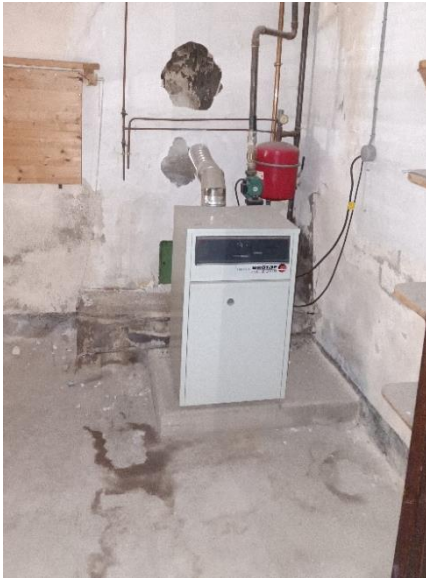
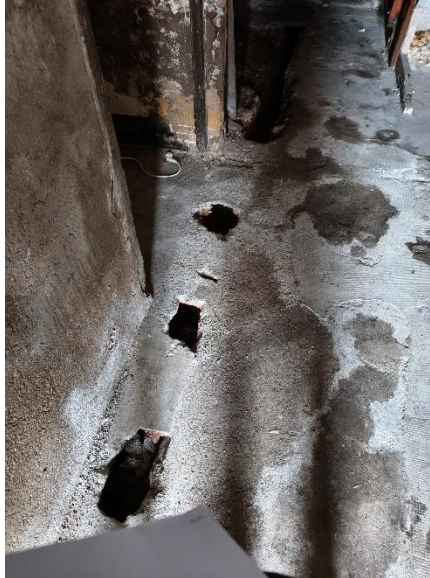
Constitution : carrelage directement sur la terre ou simplement bétonné suivant les pièces

- Démolition du sol et création d'un dallage isolé. Revêtement carrelage U3S mini
- Ventilation du dallage suivant possibilités de décaissement et validation par reconnaissance des fondations par le géotechnicien

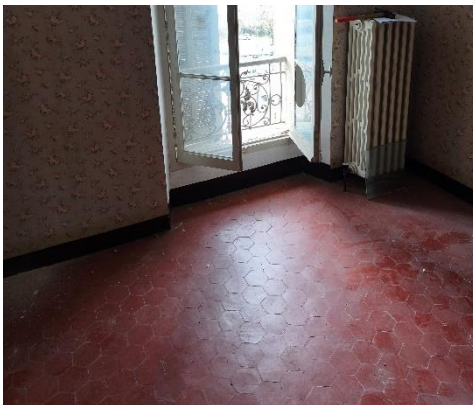
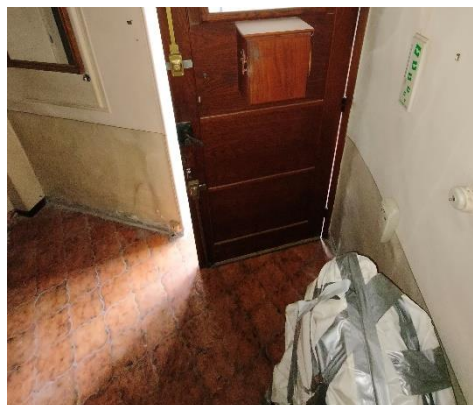
Acoustique : isolement phonique insuffisant

Etat :  
➡ plancher haut du rdc (bas du 1<sup>er</sup> étage) ; état moyen  
➡ Plancher du 1<sup>er</sup> (bas du 2<sup>ème</sup>) ; état moyen

- Démolition et création d'un plancher intermédiaire béton sur hourdis léger polystyrène ou bois
- Chaînage périphérique
- Revêtement carrelage U3 sur SCAM ou sol souple

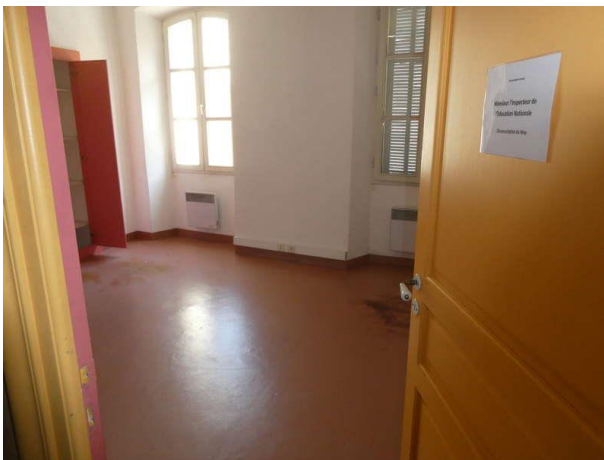
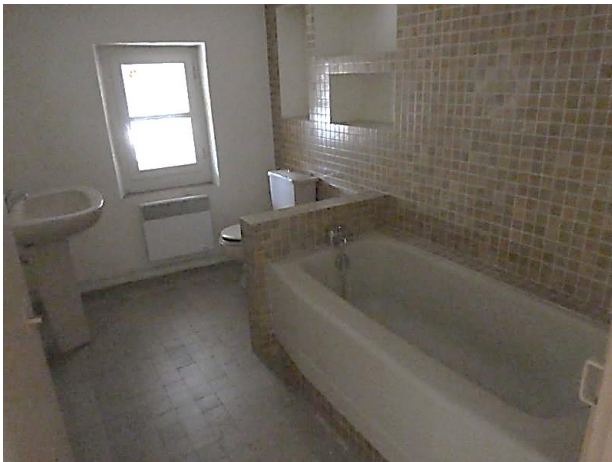
Sol : Divers : sol souple R+1 R+2, tomettes et moquette R+3

Etat : état correct plancher bas R+1 R+2  
Etat très moyen plancher bas R+3

- Sol 1 : Démolition et création d'un plancher intermédiaire béton sur hourdis léger polystyrène ou bois + chaînage périphérique (solution conseillée)
- Sol. 2 : conservation et renforcement + isolation acoustique en sous face
- Revêtement carrelage U3 sur SCAM ou sol souple suivant solution

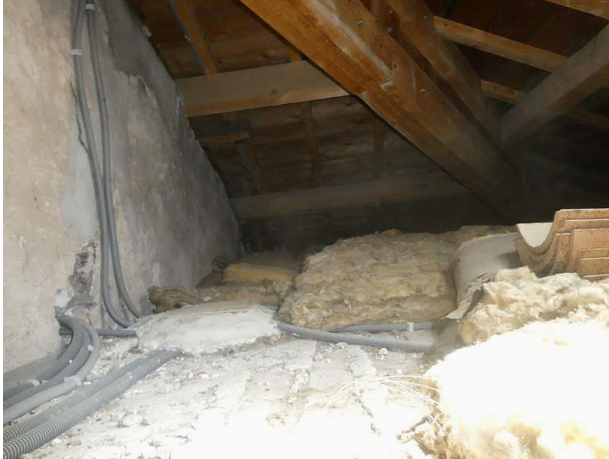
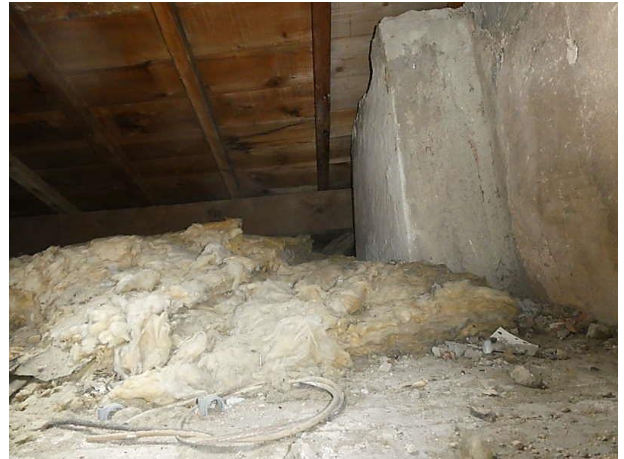
Etat : Isolant mal remis en état après travaux toiture

Difficilement appréhendable en raison de la non-visibilité sur une grande partie

- Isolant à remplacer
- Vérification des appuis des bois de charpente à faire en travaux.

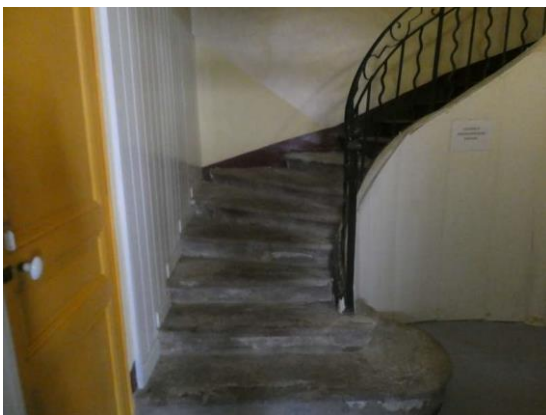
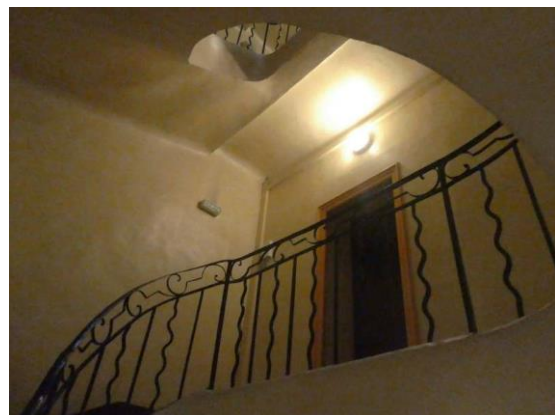
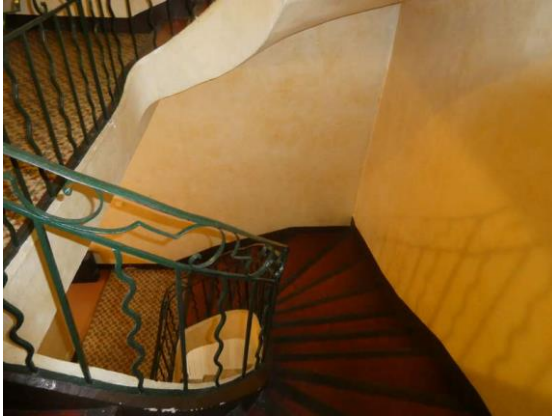
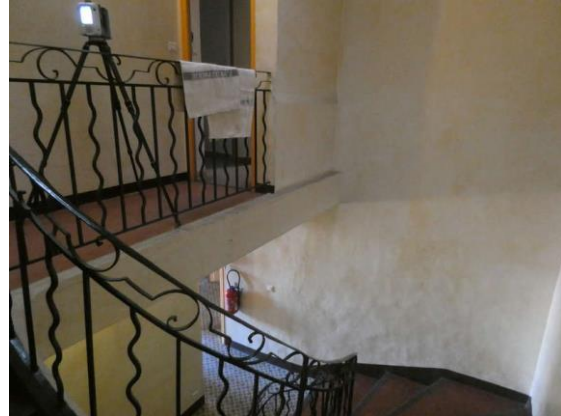
Etat : Escalier principal bon état. Portance non connue

Hauteur marches correcte
