En **décembre 2017**, la Société MESOLIA a lancé le programme immobilier AMBROISE CROIZAT sis avenue de PAGNEAU à MERIGNAC (33).

Le projet consistait en la réalisation de 80 logements sociaux dont 4 en accession répartis en 2 bâtiments collectifs regroupant 24 logements et 18 bâtiments formant 56 maisons individuelles.

La présente consultation porte sur les investigations complémentaires nécessaires à la détermination de la cause des désordres et des modalités de traitement.

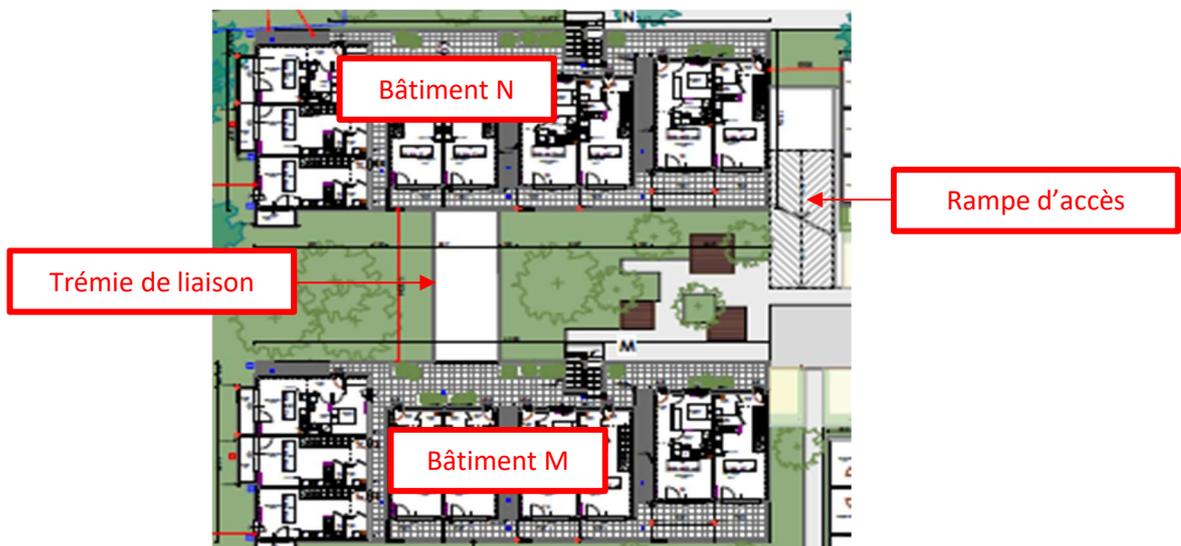
Les bâtiments collectifs M et N (en R +1) reposent sur un parking semi-enterré, les bâtiments étant reliés par une trémie de liaison. Une rampe permet d'accéder au parking depuis le bâtiment N.

Fondée sur un radier, la structure du sous-sol est totalement en béton armé, alors que le reste de la structure est composée de poteaux, poutres et planchers en béton armé et de murs périphériques en maçonnerie de briques isolantes collées.

La réalisation d'un cuvelage intérieur par minéralisation, conformément au DTU 14-1 a été mis en œuvre pour la protection du parking contre les infiltrations en complément du traitement des reprises de bétonnage par joint waterstop ou joint hydrogonflant.

Cette solution a été retenue en raison de la présence d'une nappe phréatique dont le niveau haut se situait à environ 50 cm en dessous du terrain naturel et 1,00 m au-dessus du plancher bas du sous-sol.
