N°EXPERTISE : 23/00000571

**ORDONNANCE DE REFERE
CONSTRUCTION**

RAPPORT D'EXPERTISE

Localisation : 15 allées d'Azémar
83300 - DRAGUIGNAN (VAR)

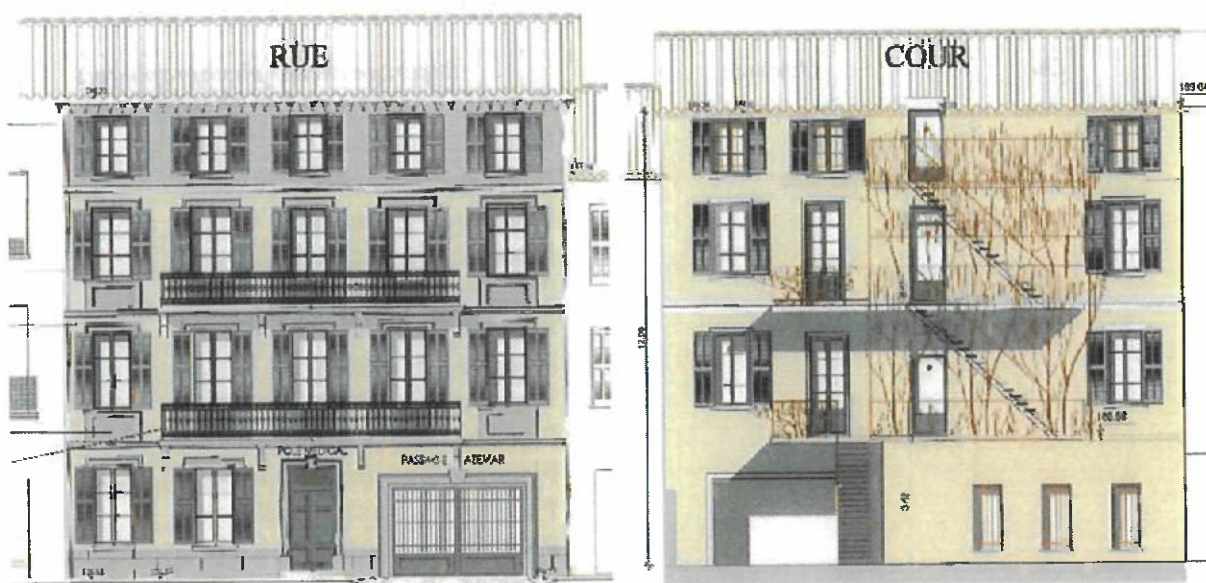
*Fig. c) Plans de façades projetées
(Extraits de pièces n°A10 et A11 annotés)*
