CONSTAT DE RISQUE D'EXPOSITION AU PLOMB

Diagnostic réalisé conformément aux articles L. 1334-5 à L. 1334-10, R. 1334-10 à R. 1334-12 du code de la santé publique, à l'arrêté du 19 Aout 2011 relatif au Constat de Risque d'Exposition au Plomb, et à la norme NF X 46-030.

Adresse : 36 Rue de l'Observance 83300 DRAGUIGNAN

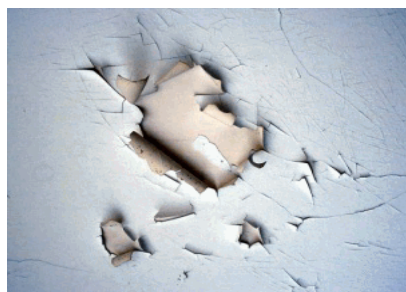
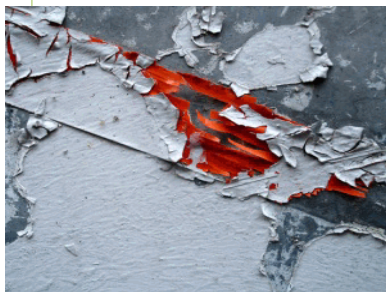
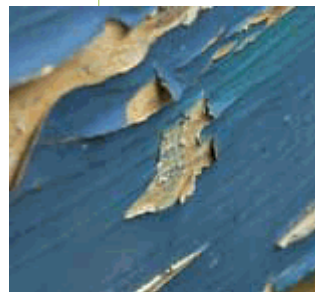
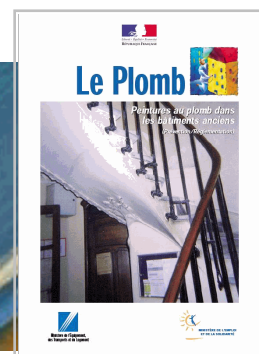
Exemples de revêtements dégradés représentant un risque pour la santé. **Plaque d'informations**

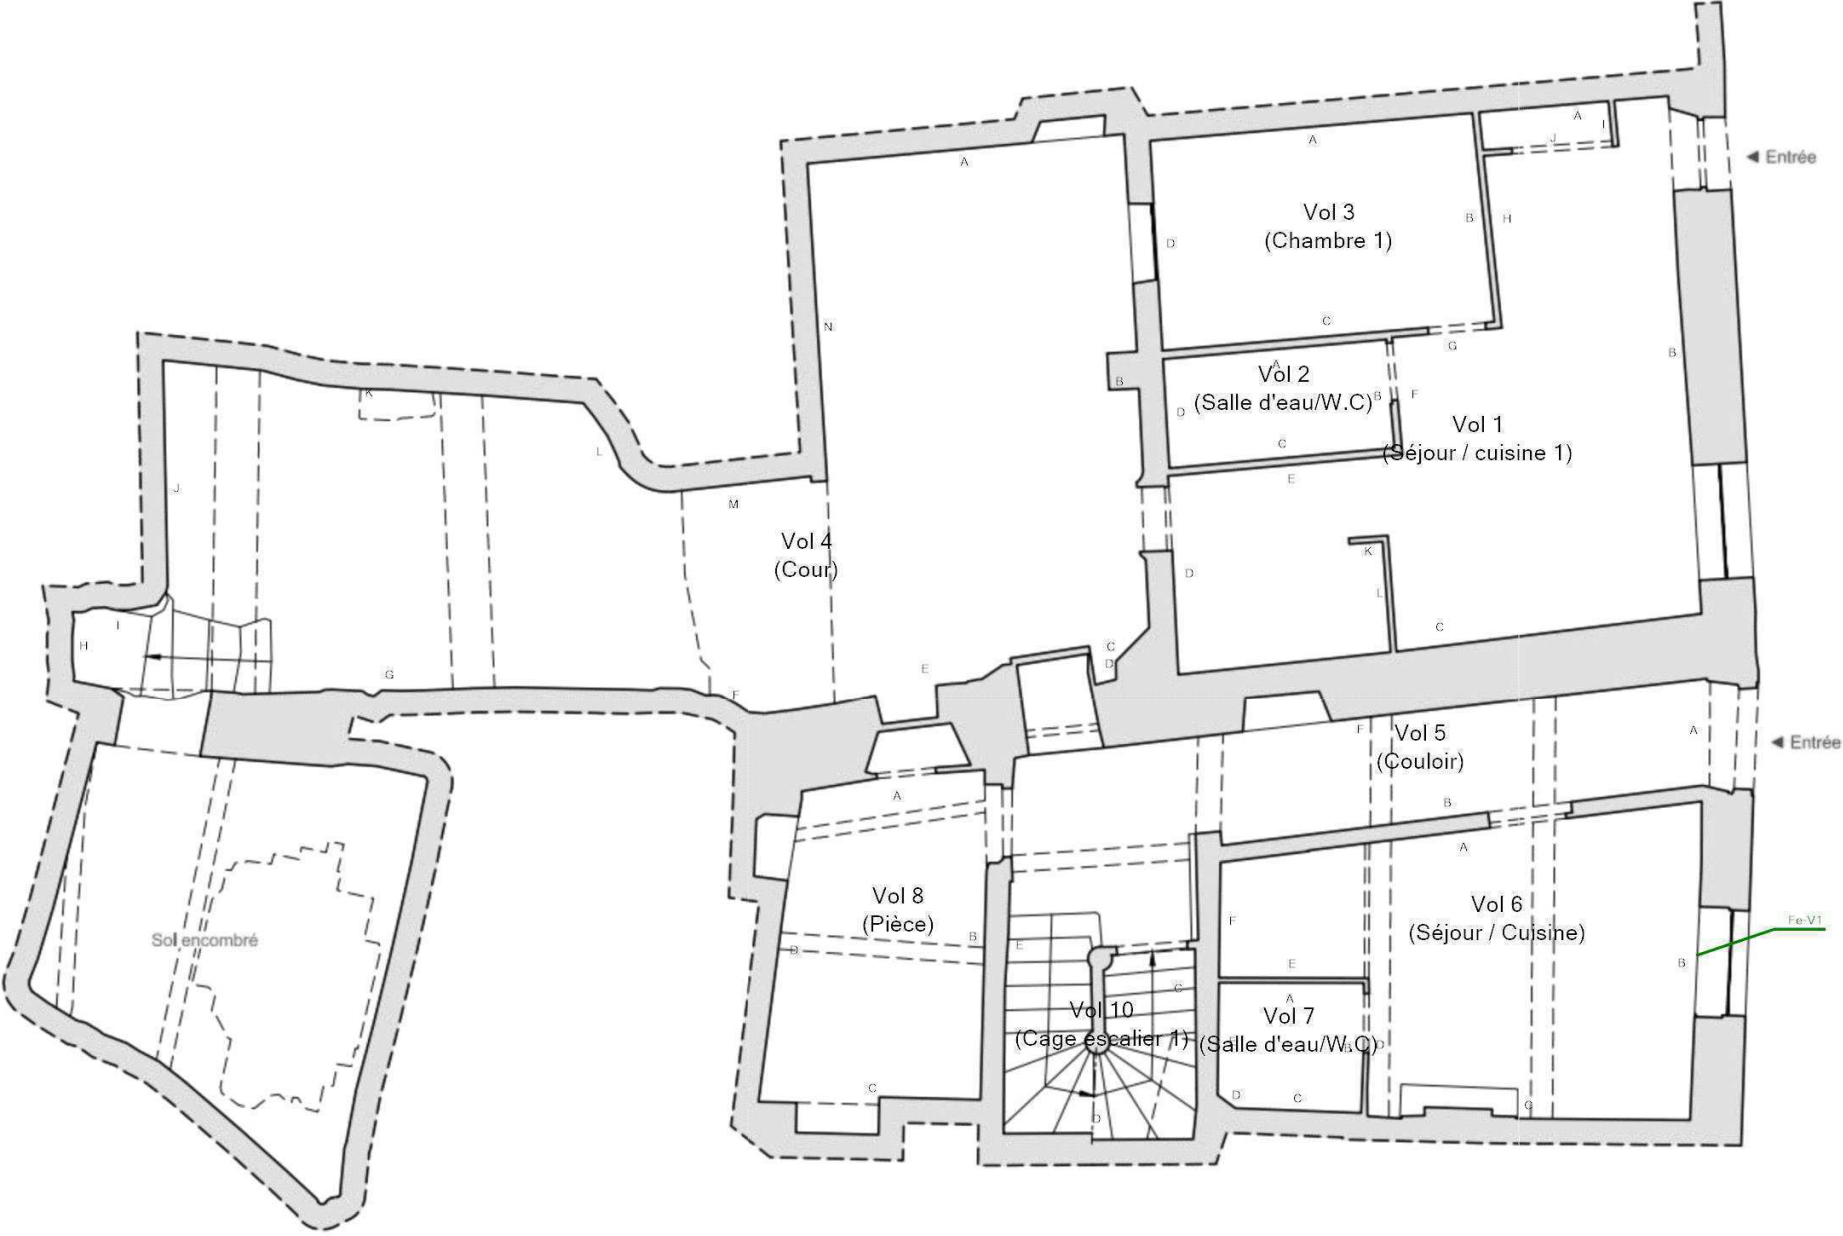
BÂTIMENT - 36 RUE DE LOBSERVANCE - 83300 - RDC - PLAN DE REPÉRAGE - CLASSE 1				Référence: 002EW588023

Légende
				<div></div> Elément de classe 1

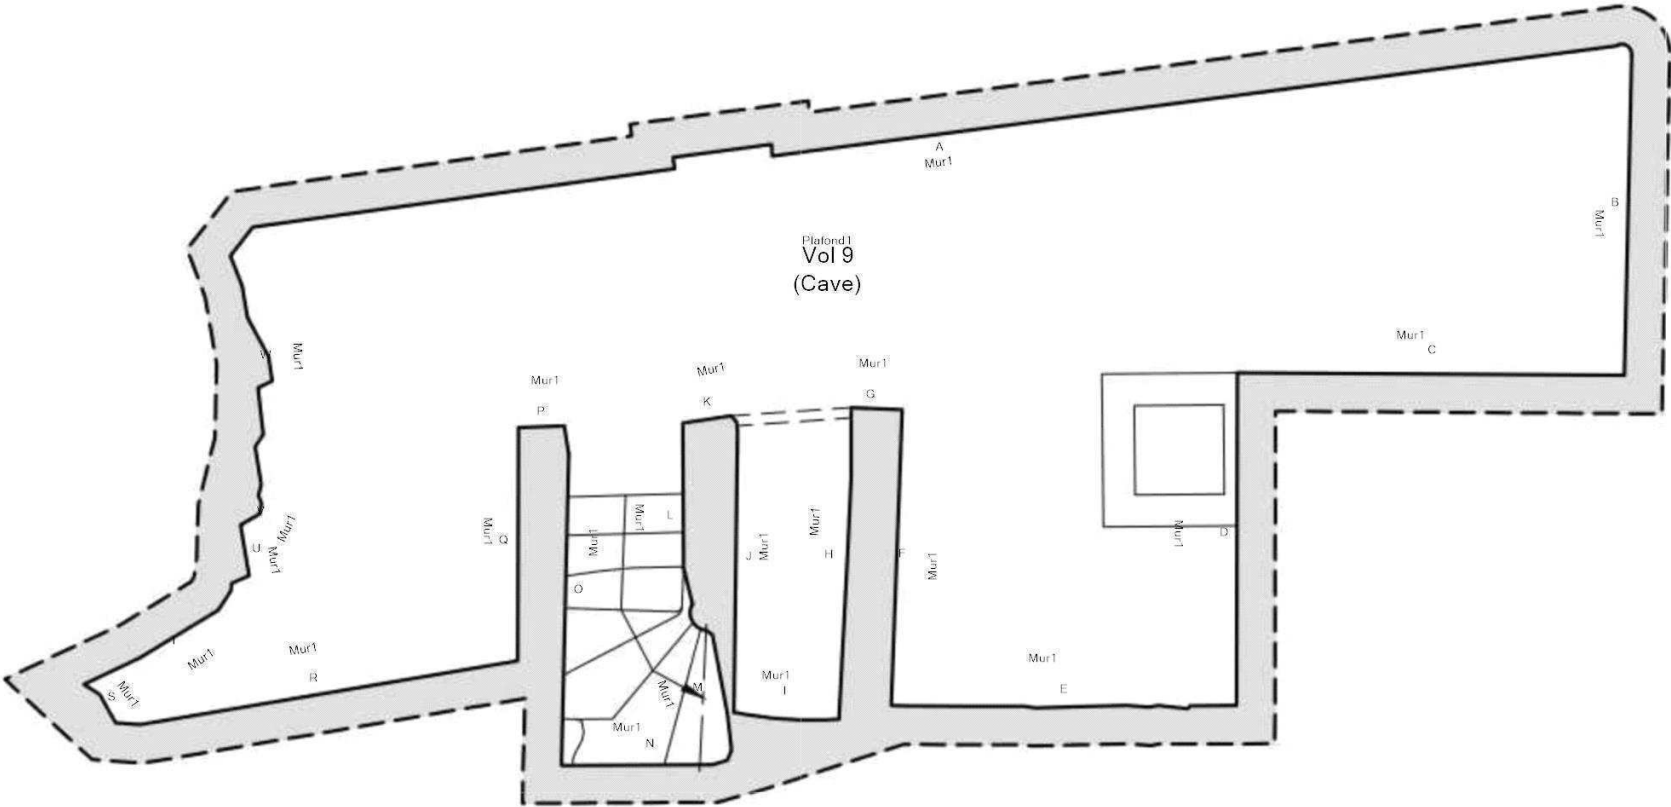
BÂTIMENT - 36 RUE DE LOBSERVANCE - 83300 - SOUS SOL - PLAN DE REPÉRAGE - ELÉMENTS AVEC ET SANS PLOMB				Référence: 002EW588023

Légende	
					Volume et élément contenant du plomb

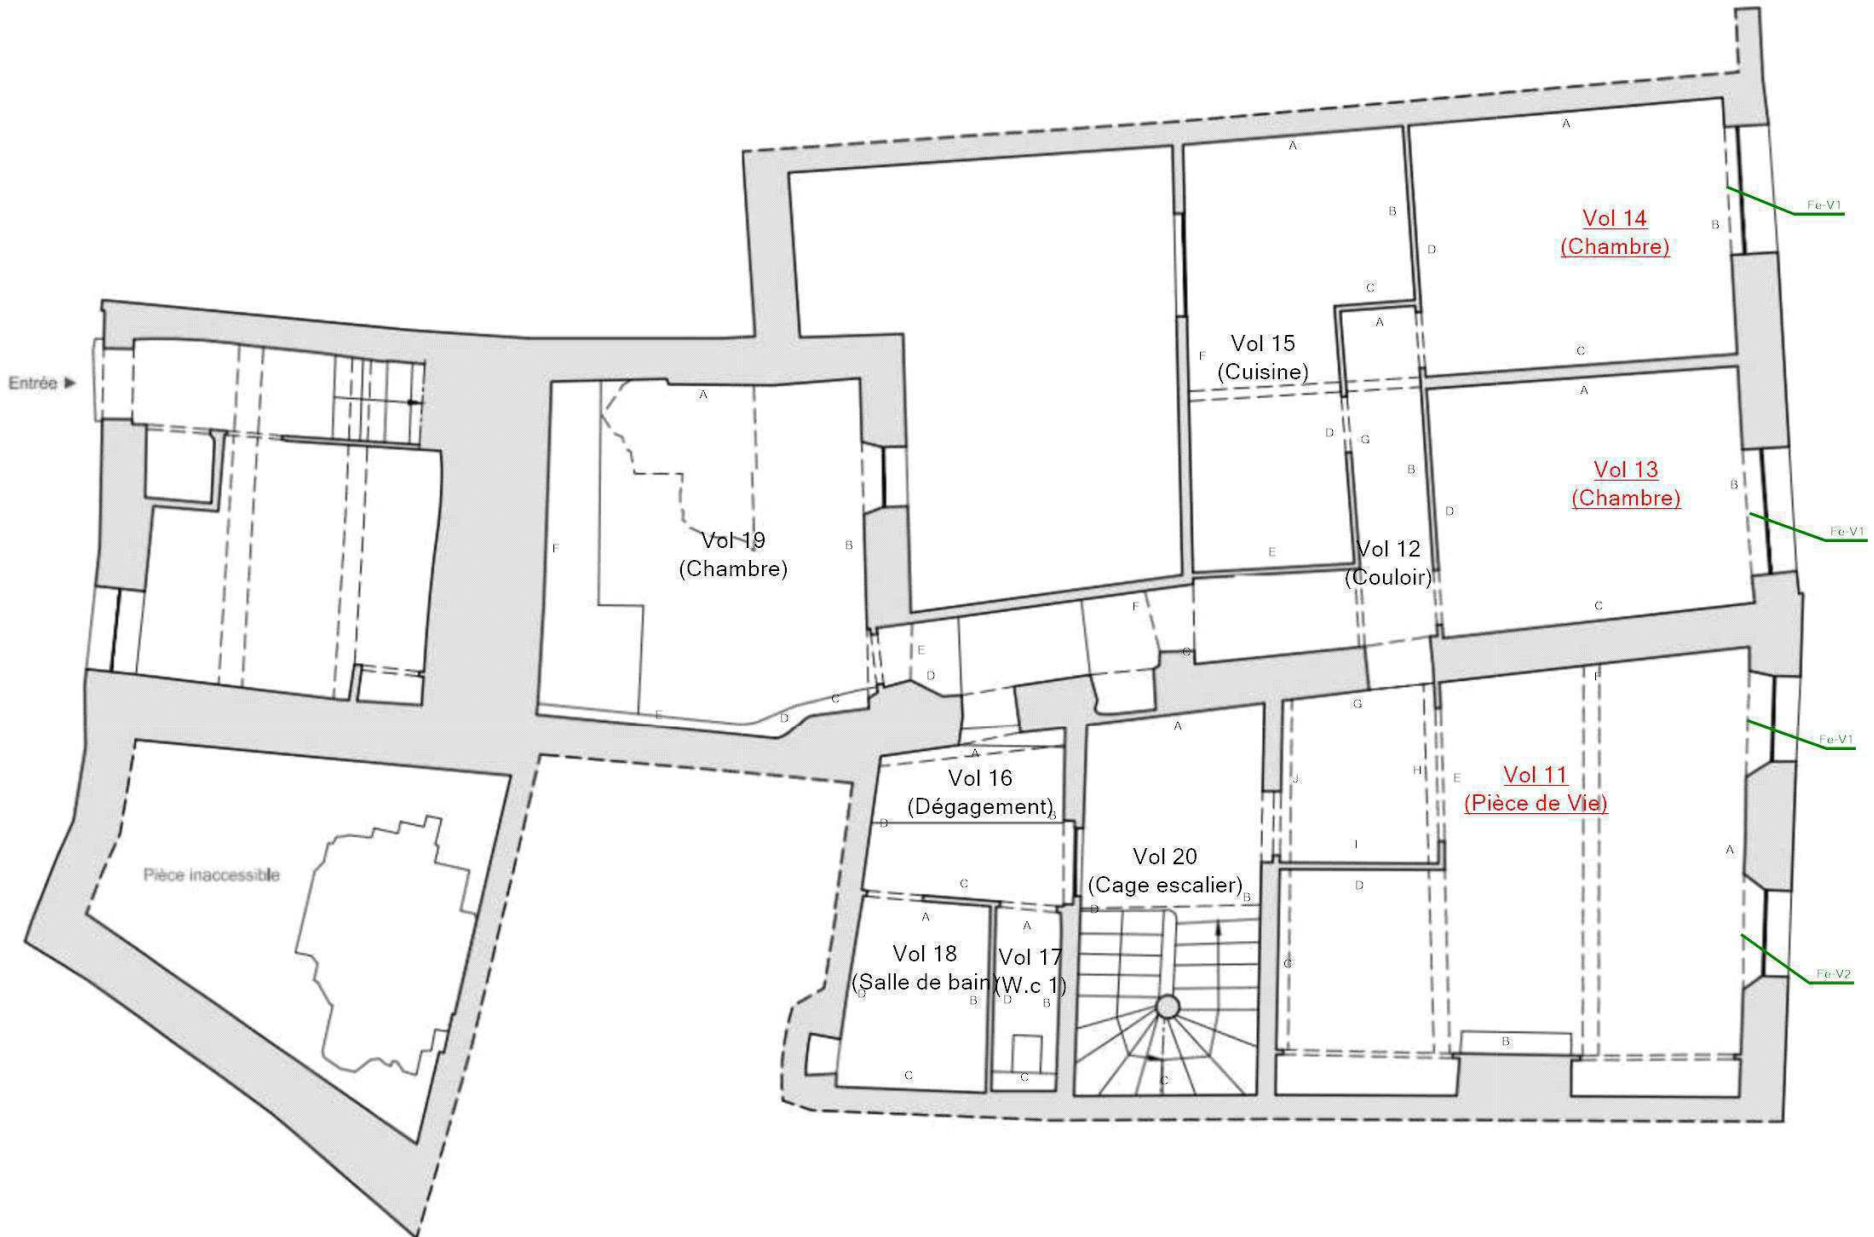
BÂTIMENT - 36 RUE DE LOBSERVANCE - 83300 - R+1 - PLAN DE REPÉRAGE - VOLUMES ET ÉLÉMENTS CONTENANT DU PLOMB				Référence: 002EW588023

Légende
				<div></div> Volume et élément contenant du plomb

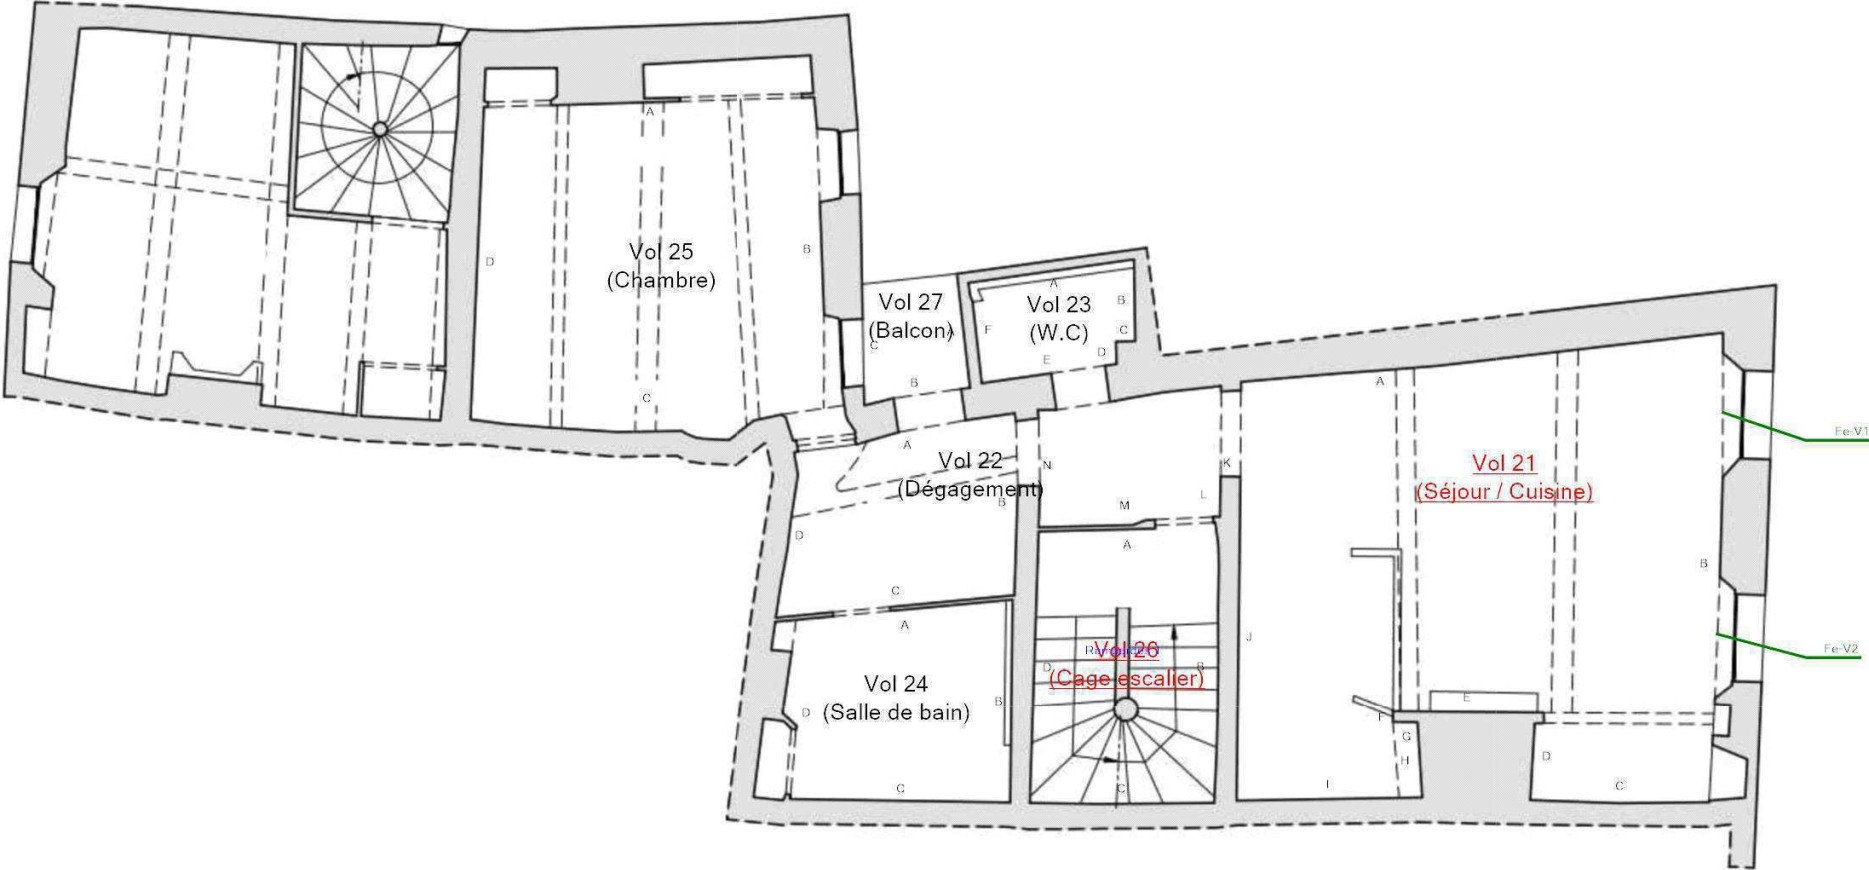
BÂTIMENT - 36 RUE DE LOBSERVANCE - 83300 - R+2 - PLAN DE REPÉRAGE - VOLUMES ET ÉLÉMENTS CONTENANT DU PLOMB				Référence: 002EW588023

Légende
				<div></div> Volume et élément contenant du plomb

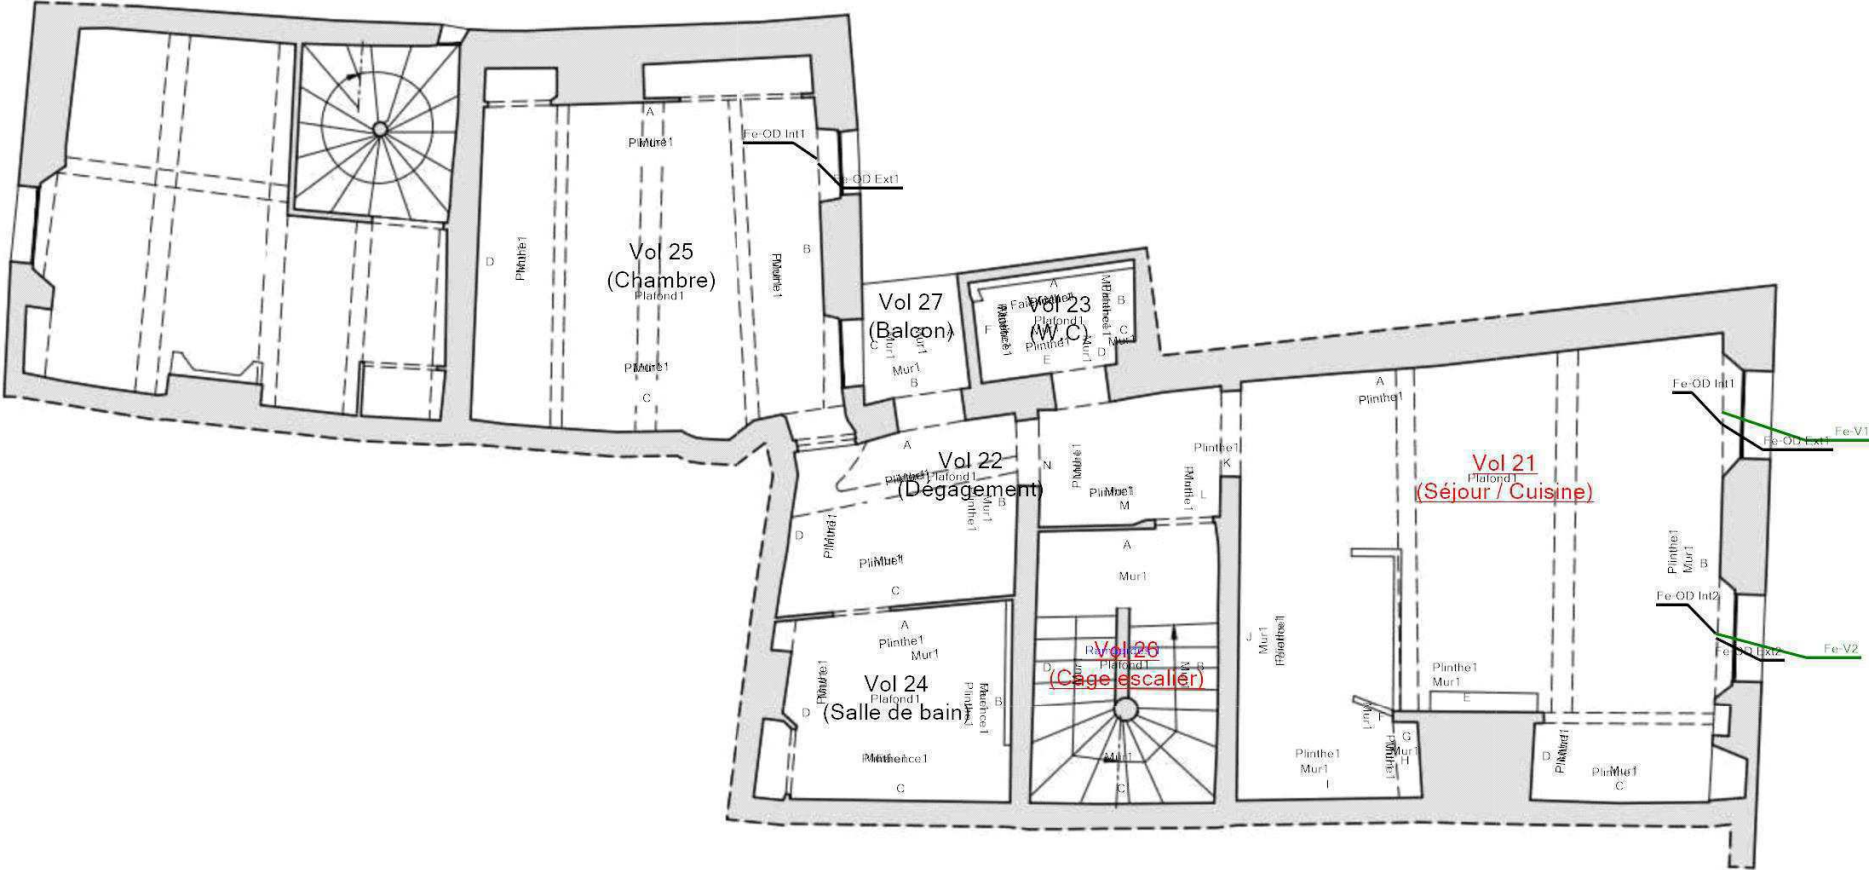
BÂTIMENT - 36 RUE DE LOBSERVANCE - 83300 - R+2 - PLAN DE REPÉRAGE - ÉLÉMENTS AVEC ET SANS PLOMB				Référence: 002EW588023

Légende
				<div></div> Volume et élément contenant du plomb

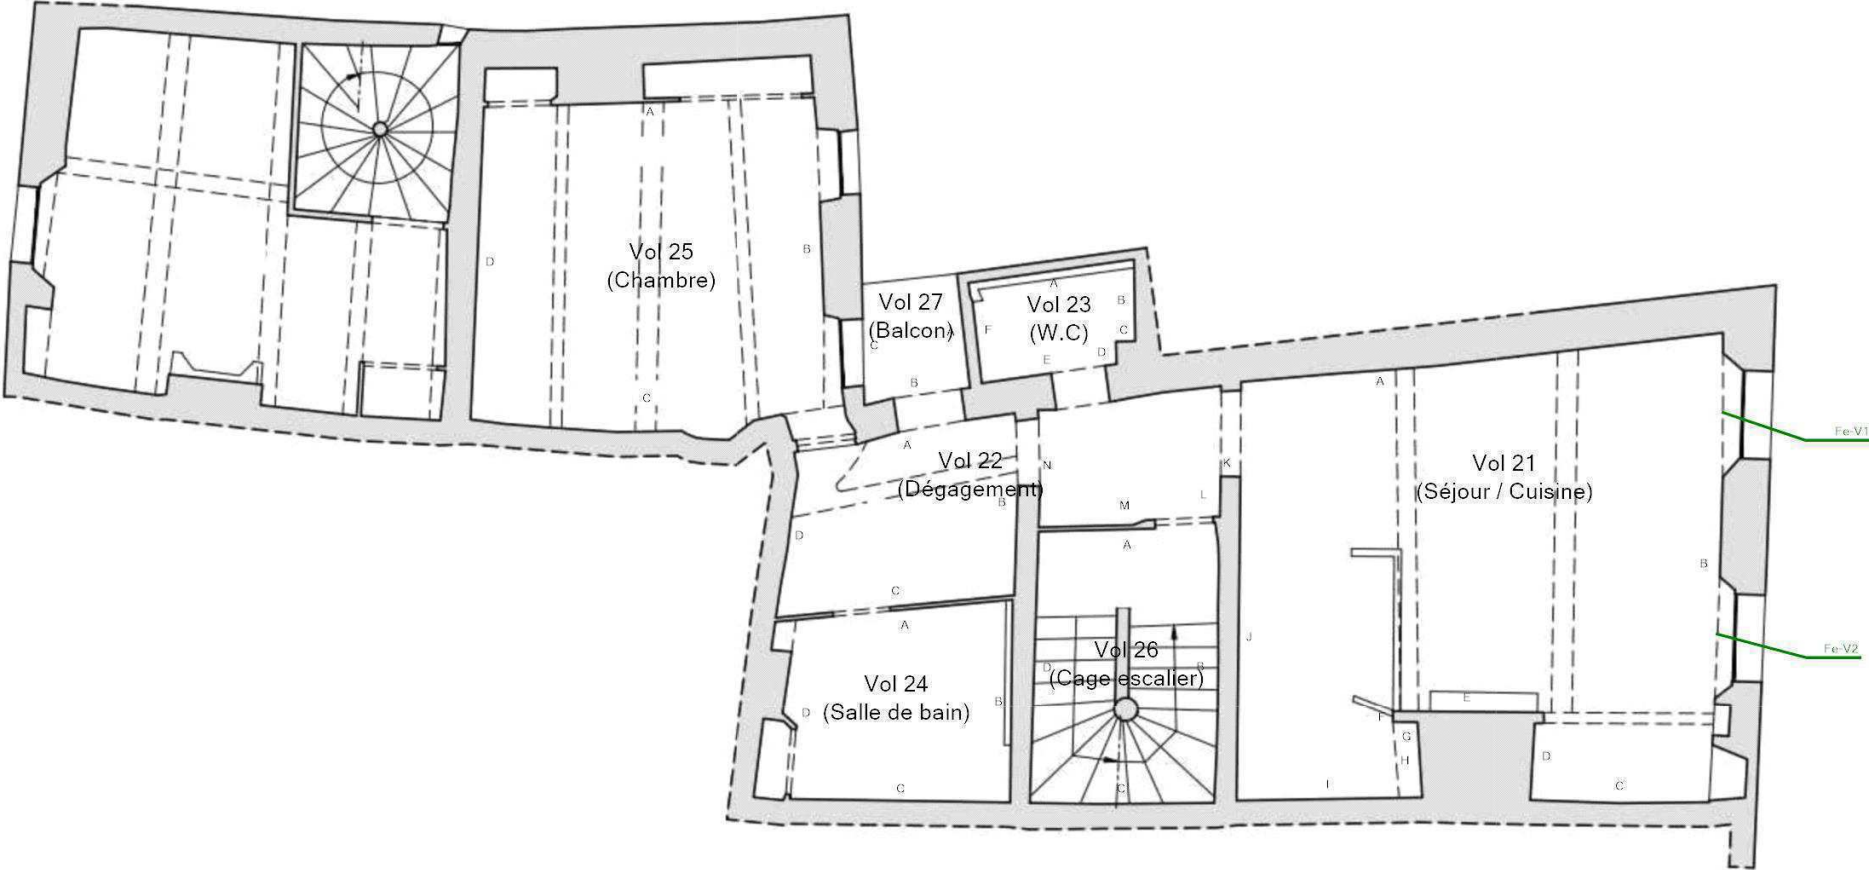
BÂTIMENT - 36 RUE DE LOBSERVANCE - 83300 - R+2 - PLAN DE REPÉRAGE - CLASSE 1				Référence: 002EW588023

Légende
				<div></div> Elément de classe 1

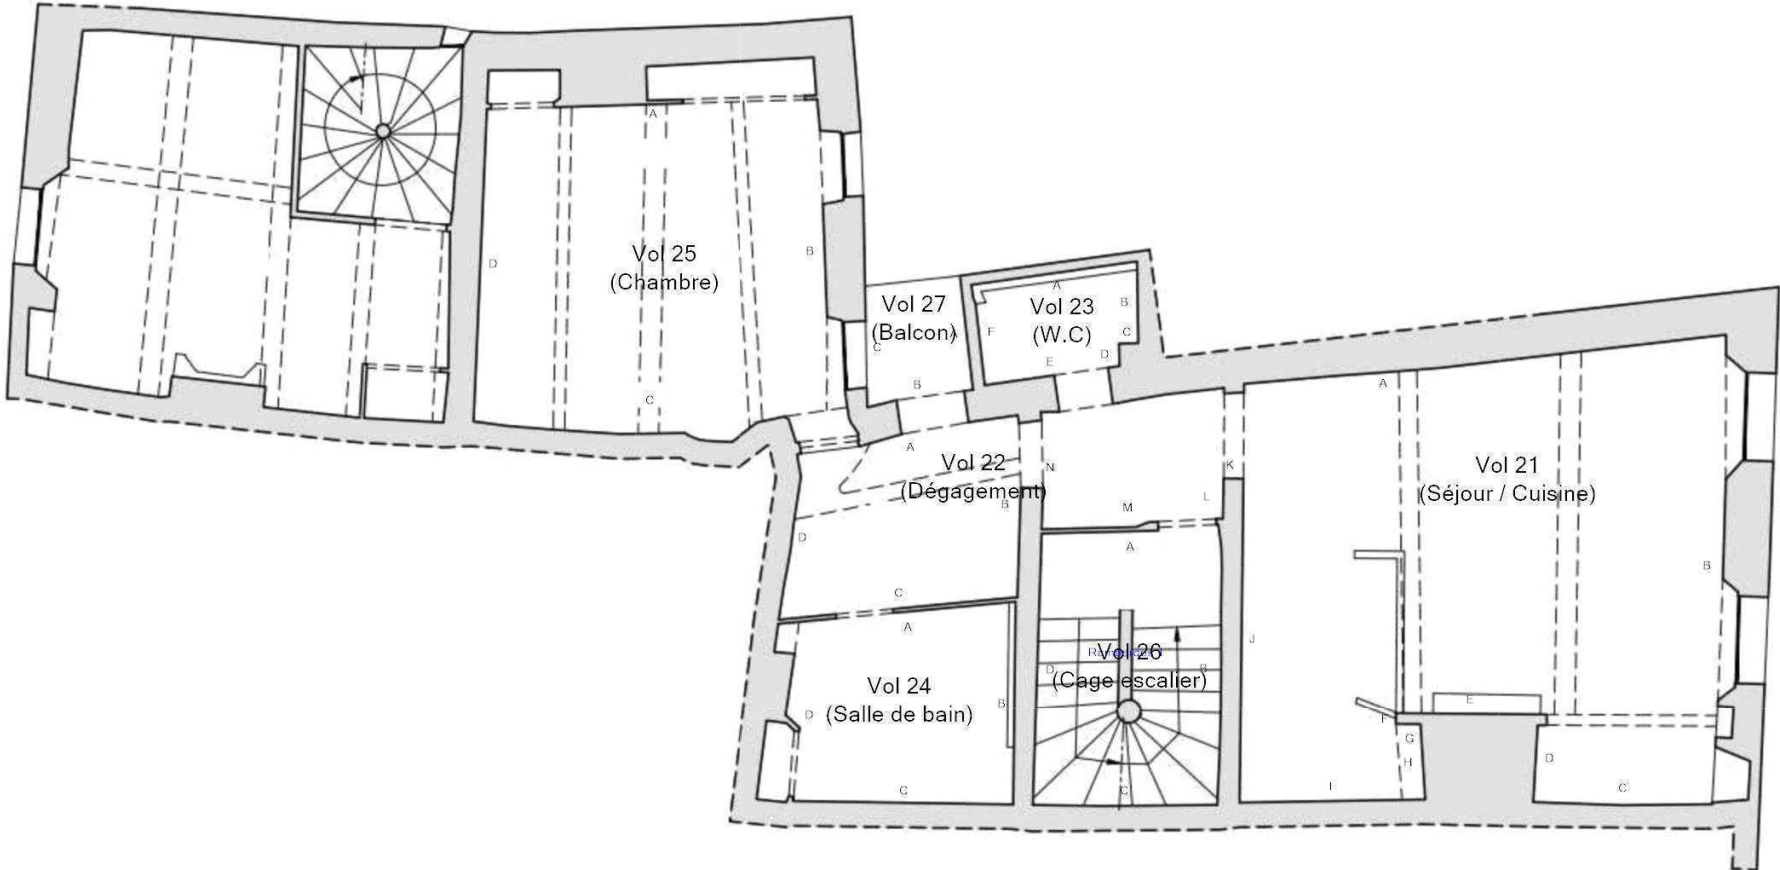
BÂTIMENT - 36 RUE DE LOBSERVANCE - 83300 - R+2 - PLAN DE REPÉRAGE - CLASSE 2				Référence: 002EW588023
<div>

</div>	Légende			
			Elément de classe 2

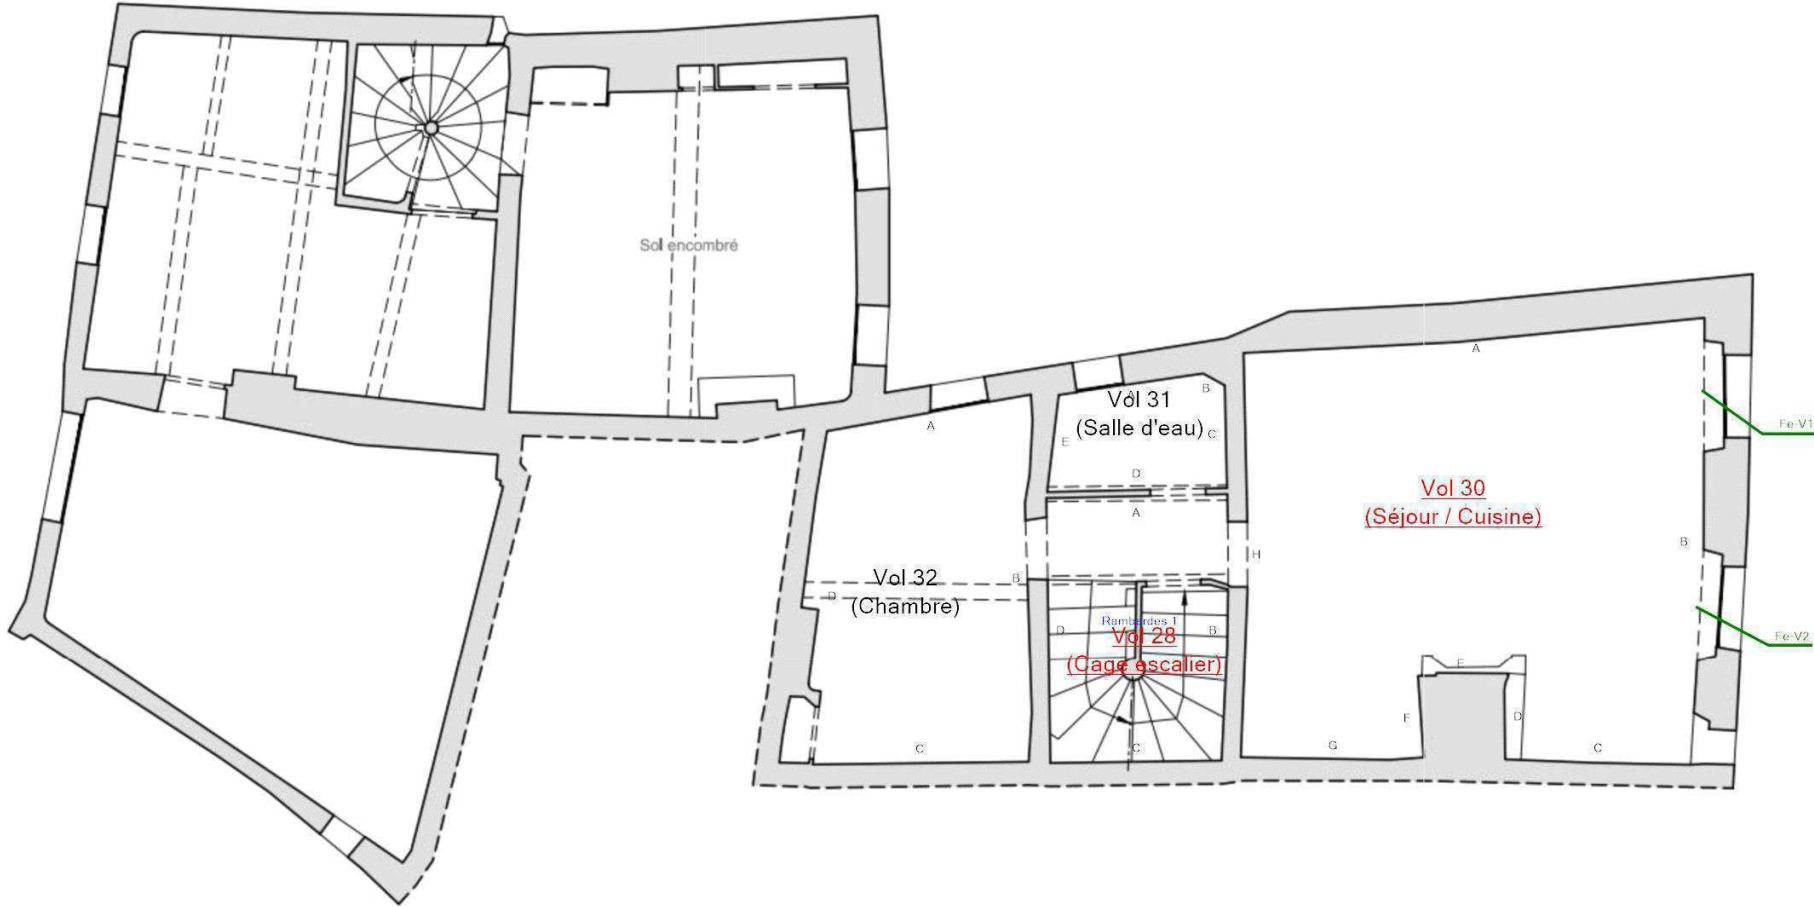
BÂTIMENT - 36 RUE DE LOBSERVANCE - 83300 - R+3 - PLAN DE REPÉRAGE - VOLUMES ET ÉLÉMENTS CONTENANT DU PLOMB				Référence: 002EW588023

Légende
				<div></div> Volume et élément contenant du plomb

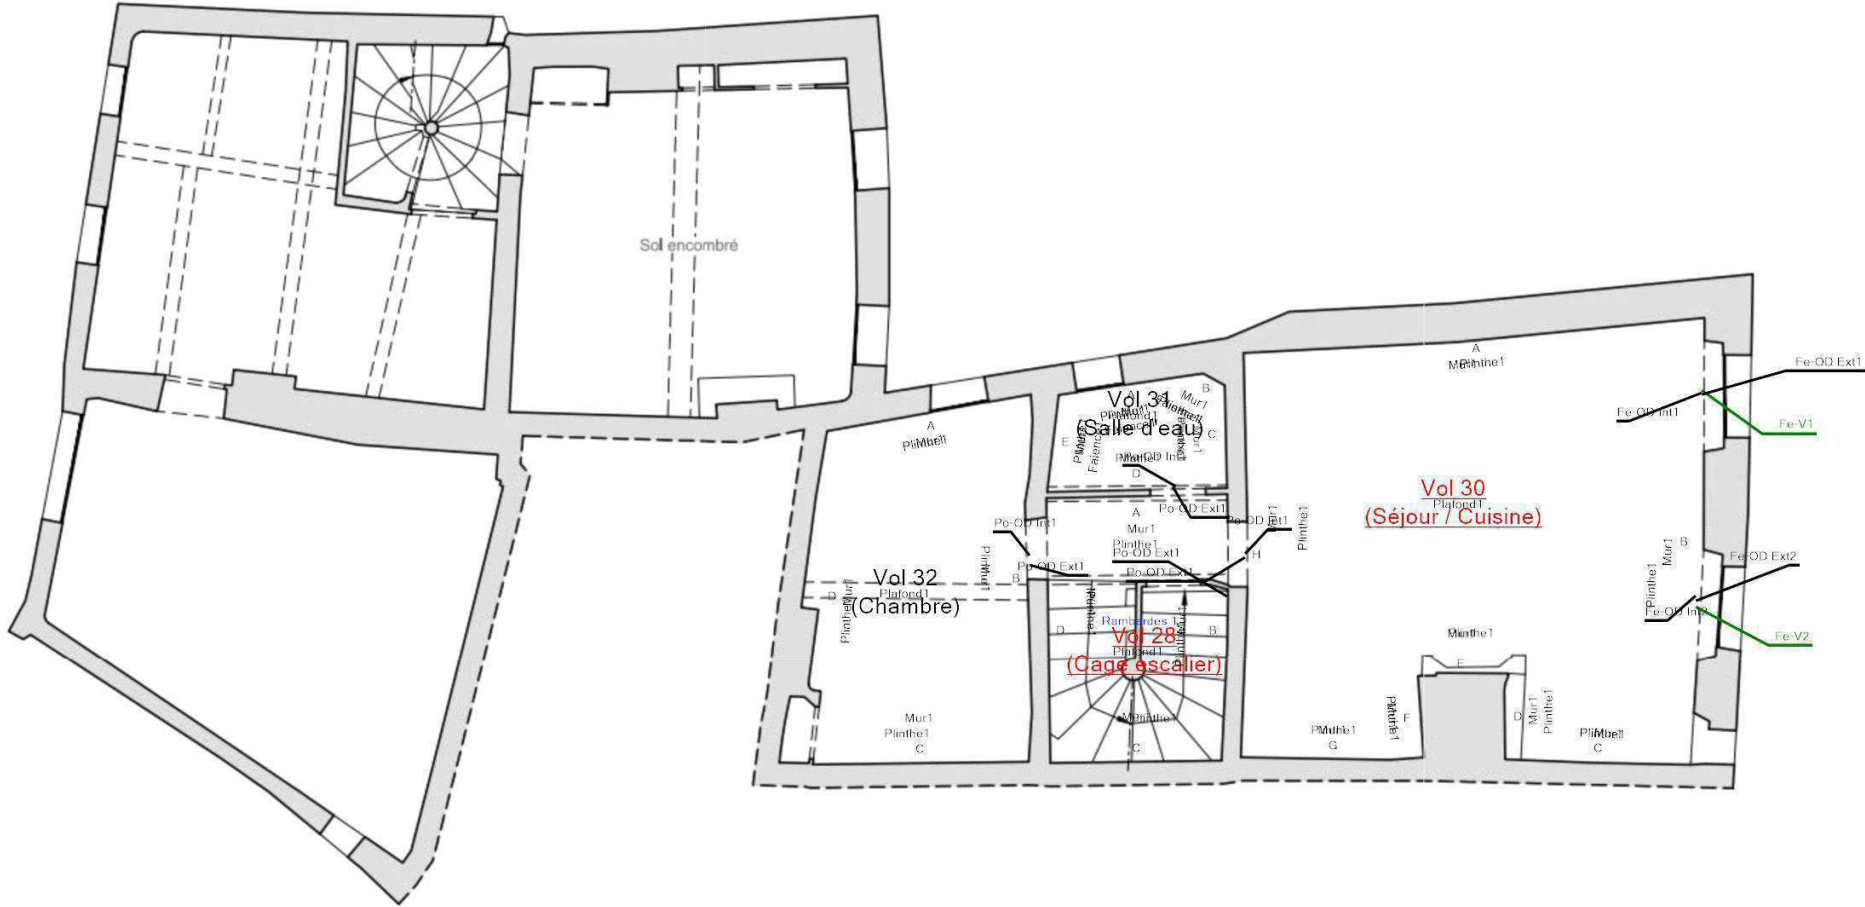
BÂTIMENT - 36 RUE DE LOBSERVANCE - 83300 - R+3 - PLAN DE REPÉRAGE - ÉLÉMENTS AVEC ET SANS PLOMB				Référence: 002EW588023

Légende
				<div></div> Volume et élément contenant du plomb

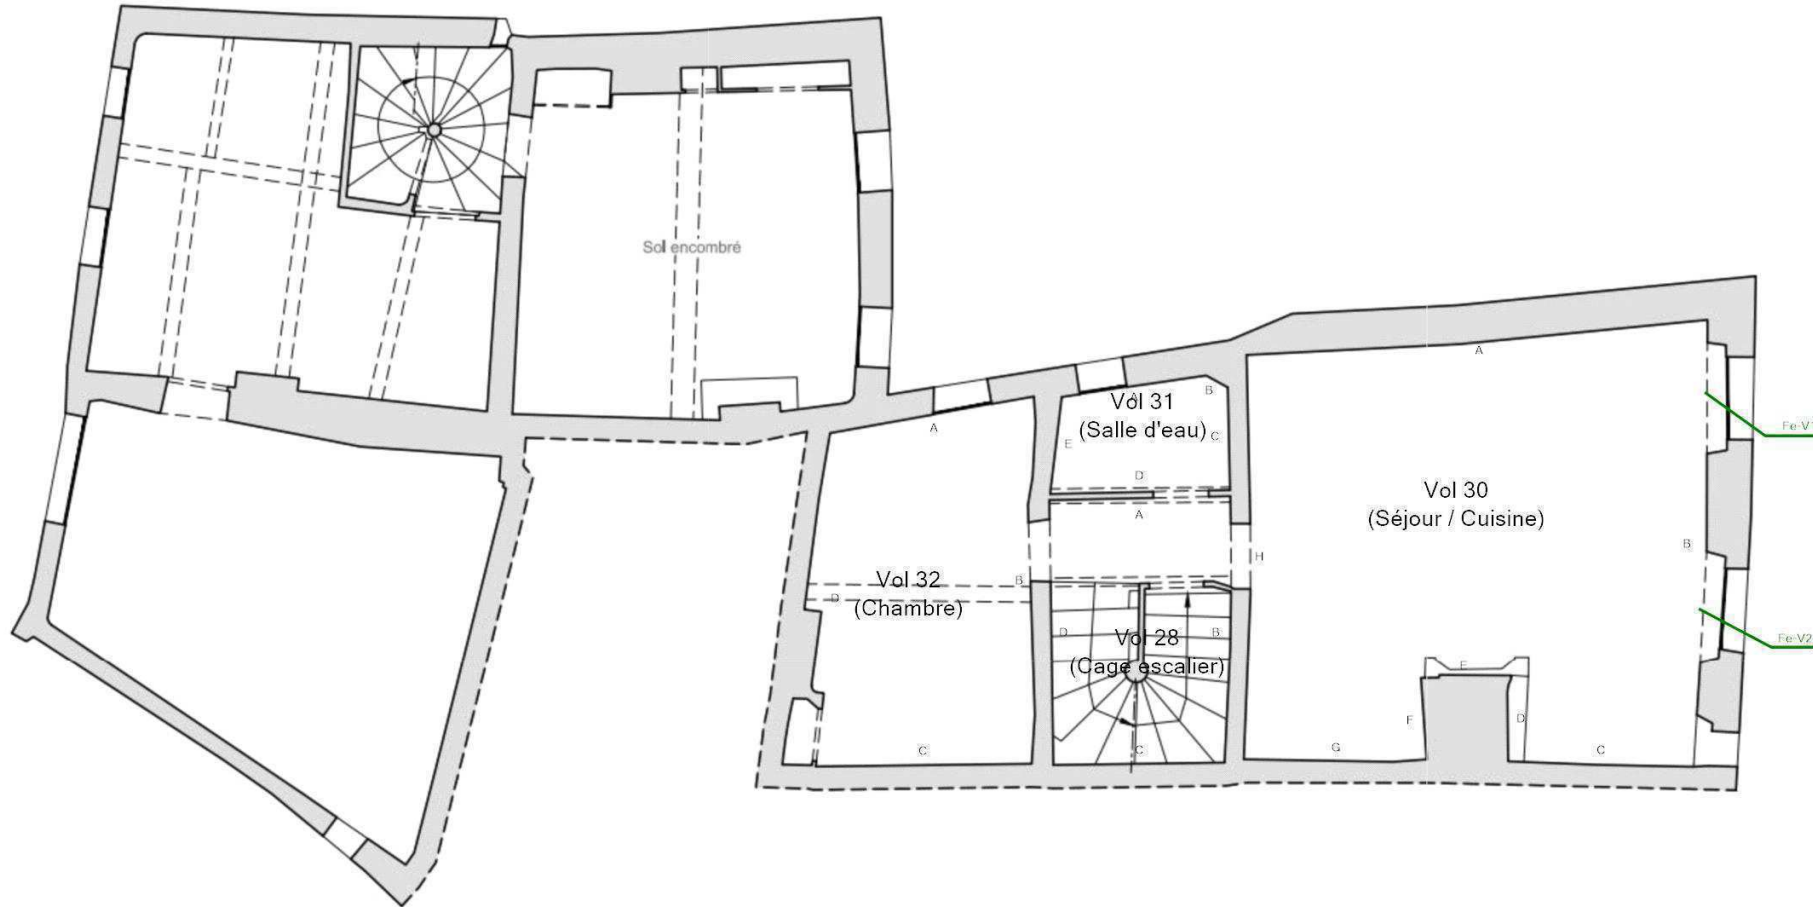
BÂTIMENT - 36 RUE DE LOBSERVANCE - 83300 - R+3 - PLAN DE REPÉRAGE - CLASSE 1				Référence: 002EW588023

Légende			
		Elément de classe 1

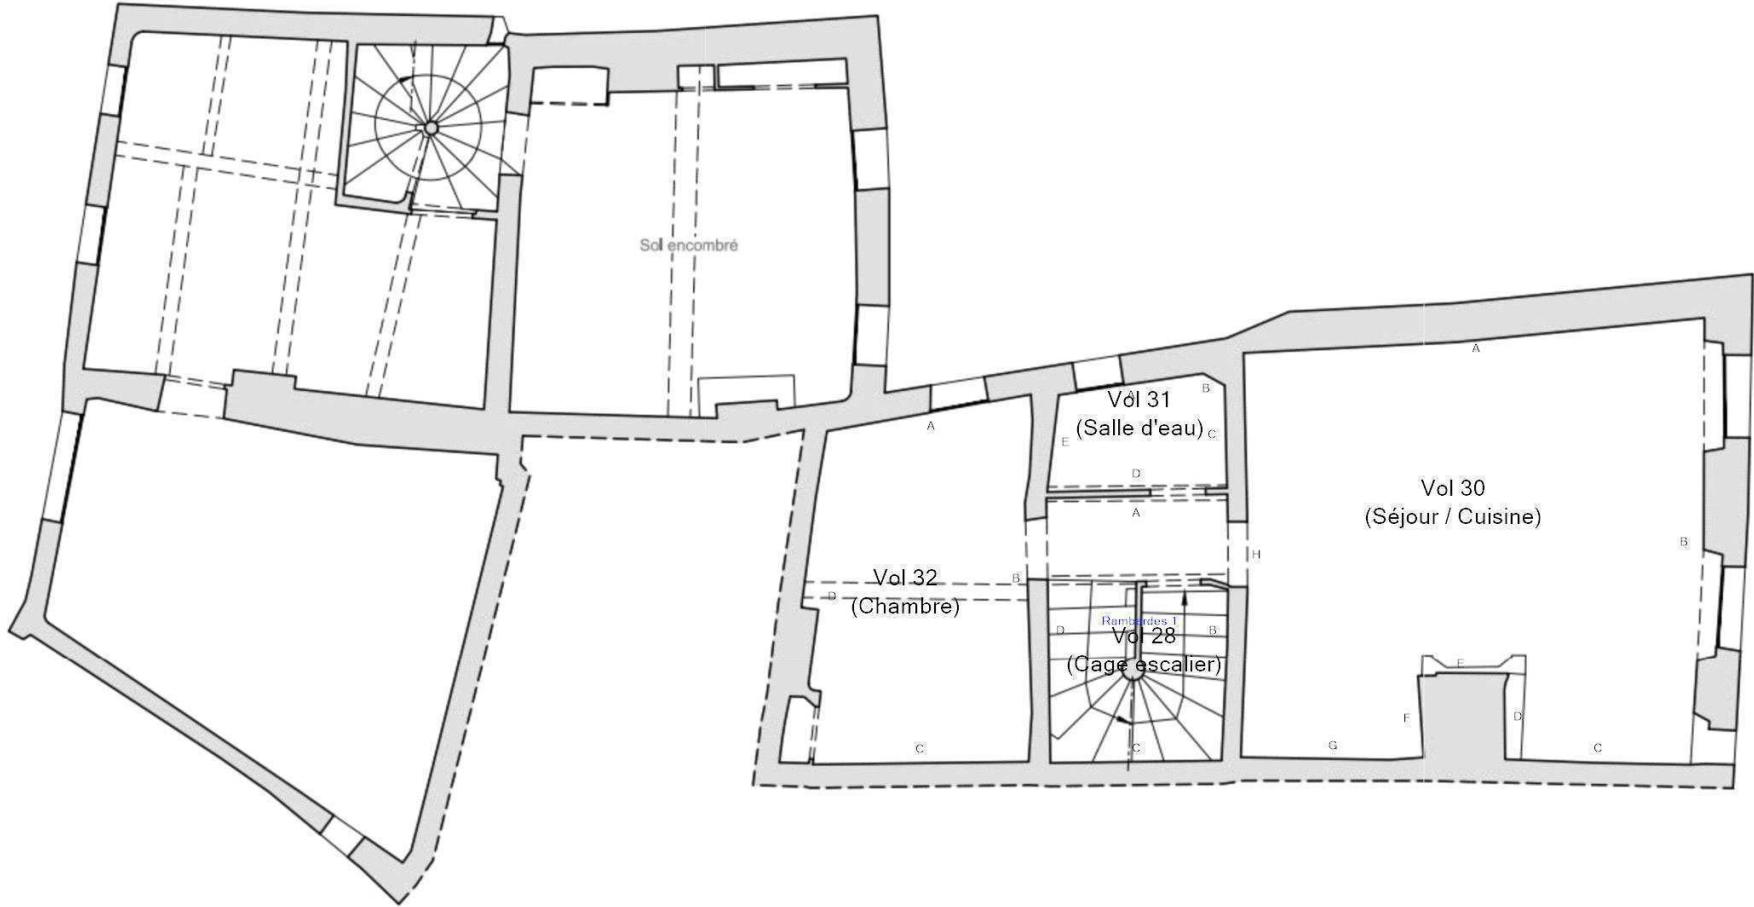
BÂTIMENT - 36 RUE DE LOBSERVANCE - 83300 - R+3 - PLAN DE REPÉRAGE - CLASSE 2				Référence: 002EW588023

Légende	
					Elément de classe 2

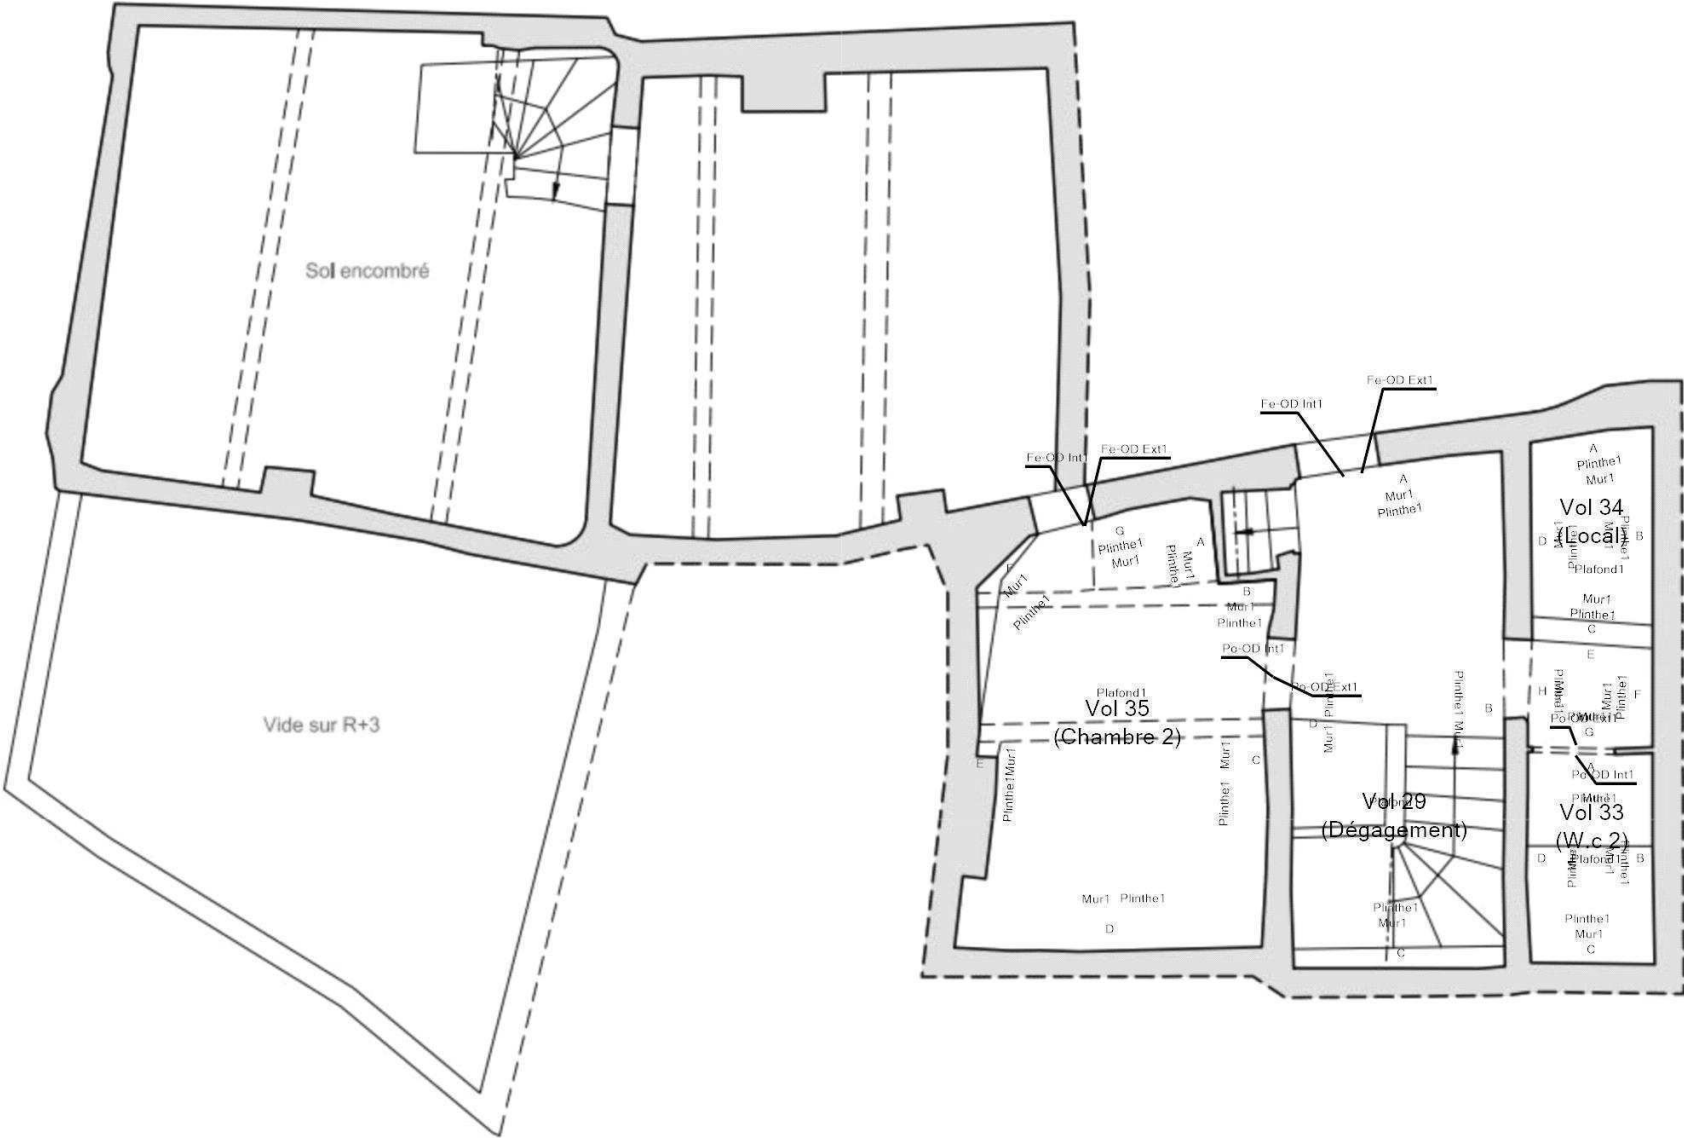
BÂTIMENT - 36 RUE DE LOBSERVANCE - 83300 - R+4 - PLAN DE REPÉRAGE - ÉLÉMENTS AVEC ET SANS PLOMB				Référence: 002EW588023

Légende	
					Volume et élément contenant du plomb

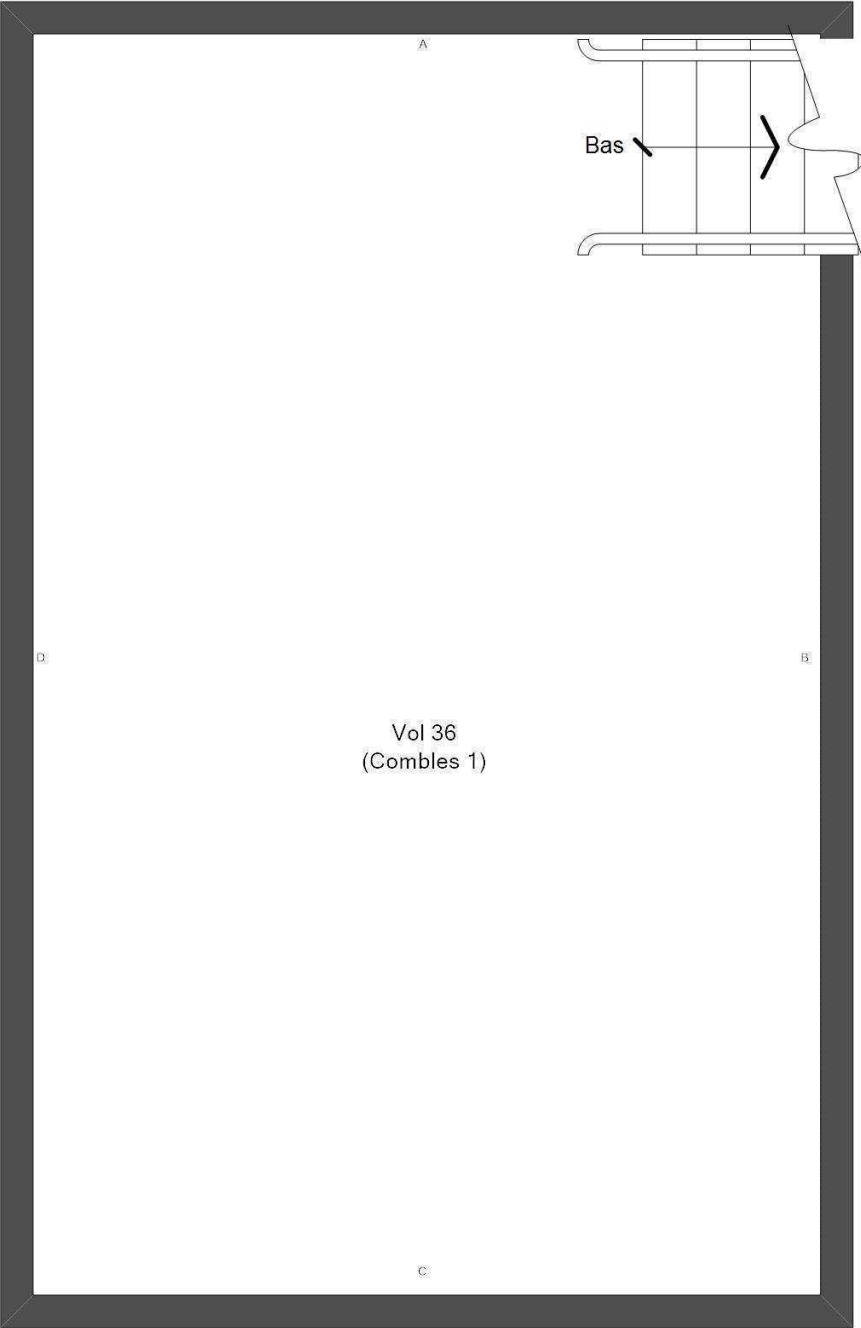
BÂTIMENT - 36 RUE DE LOBSERVANCE - 83300 - COMBLES - PLAN DE REPÉRAGE - COTATION VOLUME				Référence: 002EW588023
<div>

Volume non visité
