CONSTAT DE RISQUE D'EXPOSITION AU PLOMB

Diagnostic réalisé conformément aux articles L. 1334-5 à L. 1334-10, R. 1334-10 à R. 1334-12 du code de la santé publique, à l'arrêté du 19 Aout 2011 relatif au Constat de Risque d'Exposition au Plomb, et à la norme NF X 46-030.

Adresse : 36 Rue de l'Observance 83300 DRAGUIGNAN

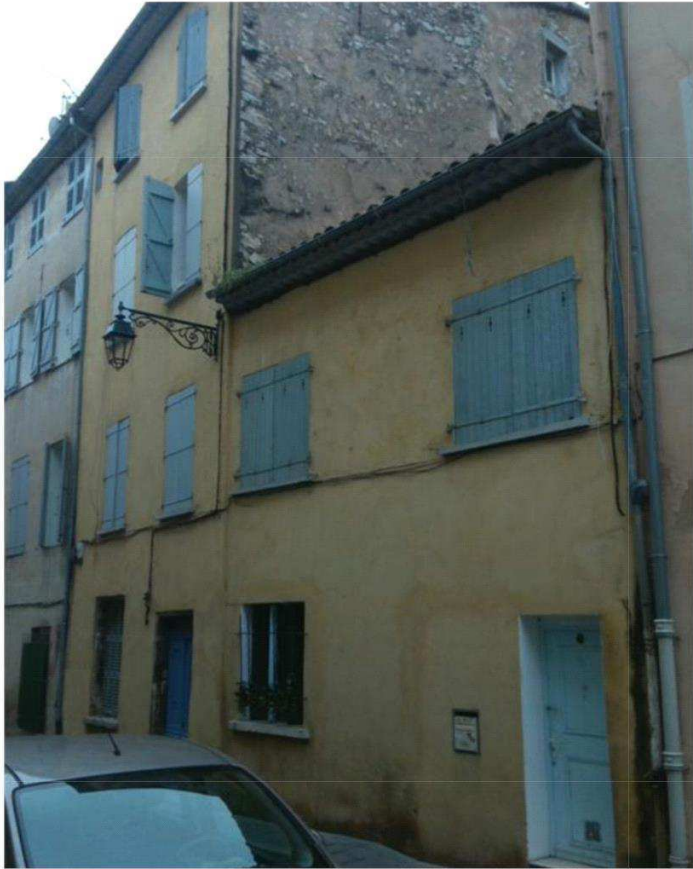
BÂTIMENT - 36 RUE DE LOBSERVANCE - 83300 - FACADES - PLAN DE REPÉRAGE - COTATION VOLUME				Référence: 002EW588023
<div><div><div>Vol 41 (Façade 5)</div><div>Vol 40 (Façade 4)</div><div>Vol 39 (Façade 3)</div><div>Vol 38 (Façade 2)</div><div>Vol 37 (Façade 1)</div></div>
