## Diagnostic Plomb avant Démolition

Adresse : 40 Rue de l'Observance 83300 DRAGUIGNAN

Désignation : Bâtiment - 40 Rue de l'Observance - 83300

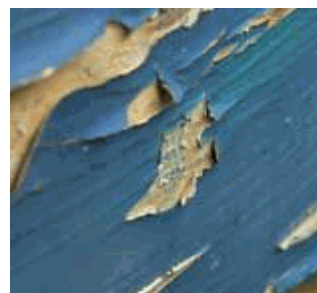
Exemples de revêtements dégradés représentant un risque pour la santé. Plaquette d'informations disponible sur : <http://www.sante-sports.gouv.fr>

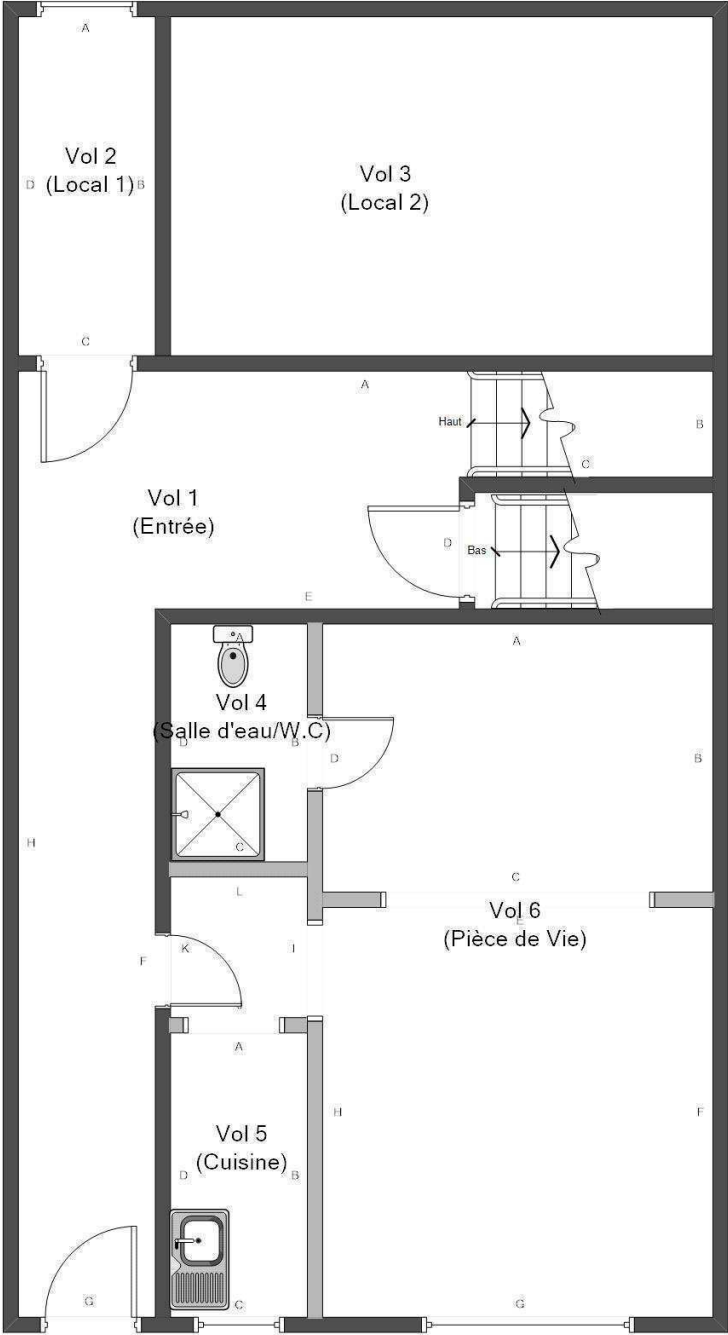
BÂTIMENT - 40 RUE DE LOBSERVANCE - 83300 - RDC - PLAN DE REPÉRAGE - COTATION VOLUME				Référence: 002EW588027	
<div>

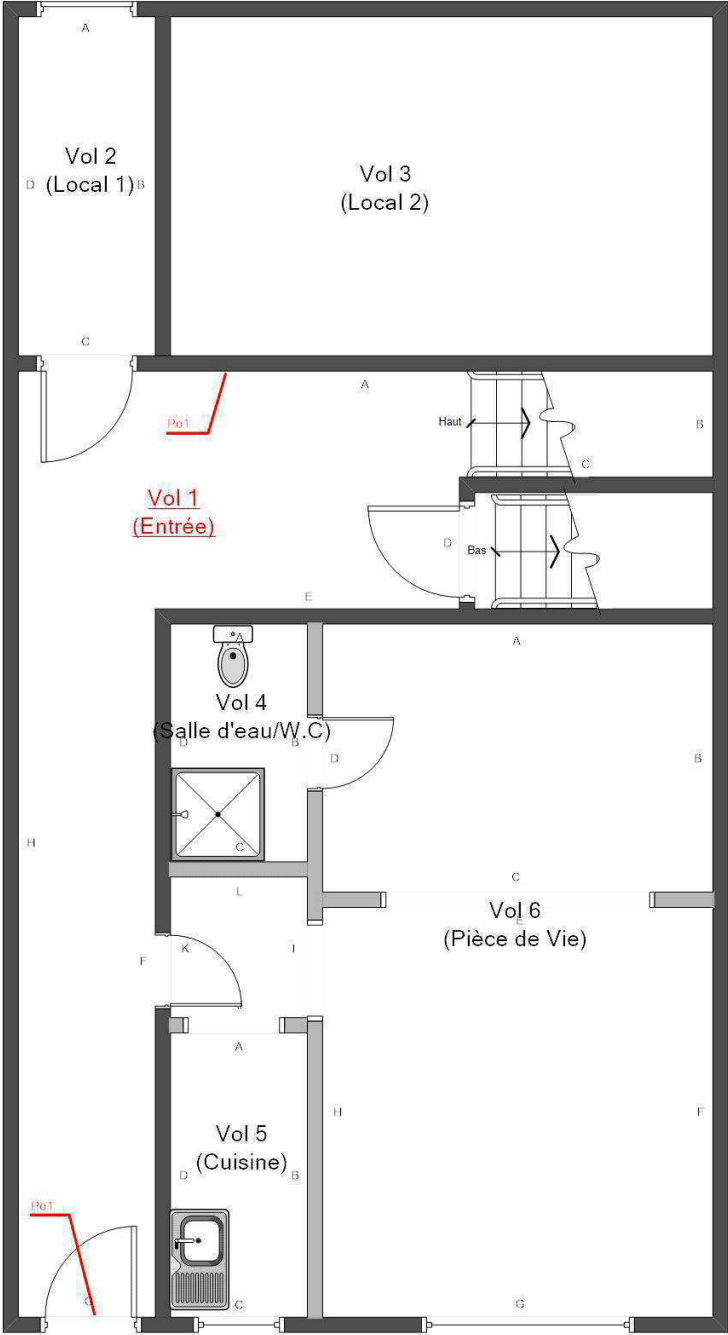
BÂTIMENT - 40 RUE DE LOBSERVANCE - 83300 - RDC - PLAN DE REPÉRAGE - VOLUMES ET ÉLÉMENTS CONTENANT DU PLOMB				Référence: 002EW588027	
<div>

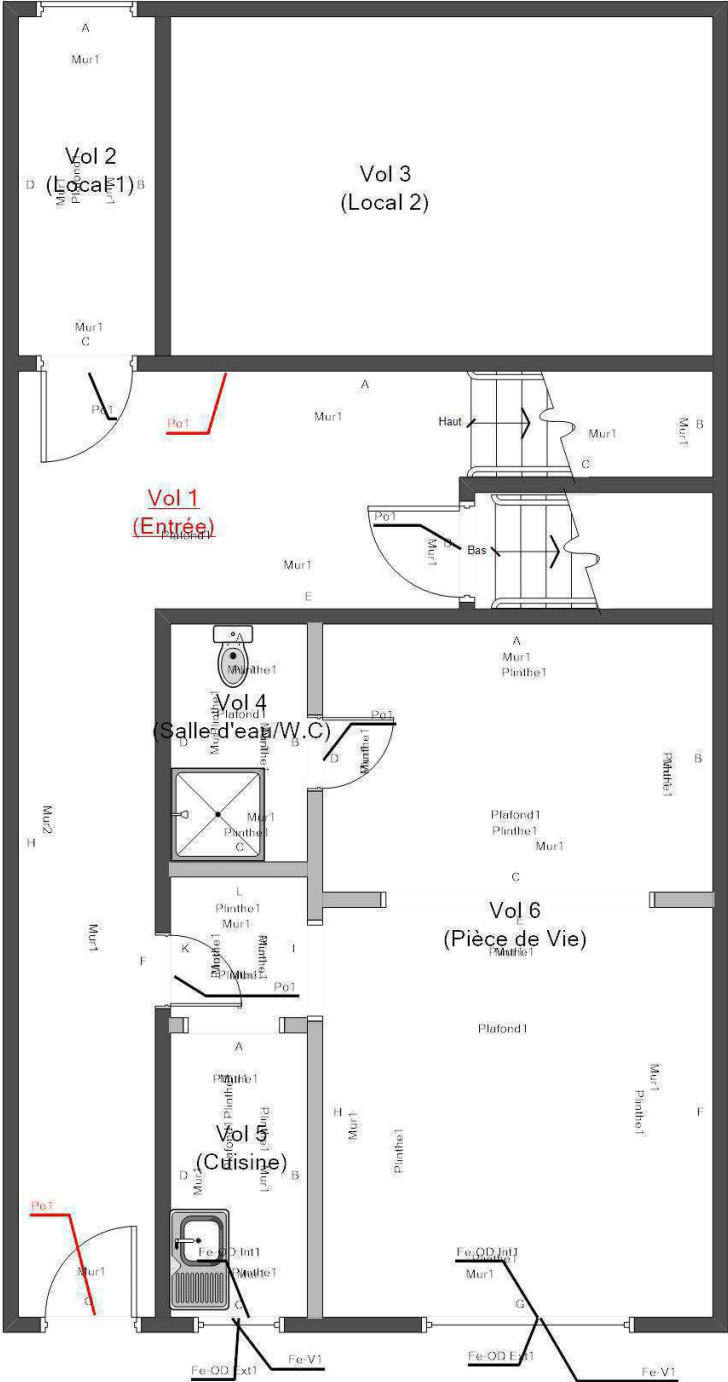
BÂTIMENT - 40 RUE DE LOBSERVANCE - 83300 - RDC - PLAN DE REPÉRAGE - ÉLÉMENTS AVEC ET SANS PLOMB				Référence: 002EW588027	
<div>

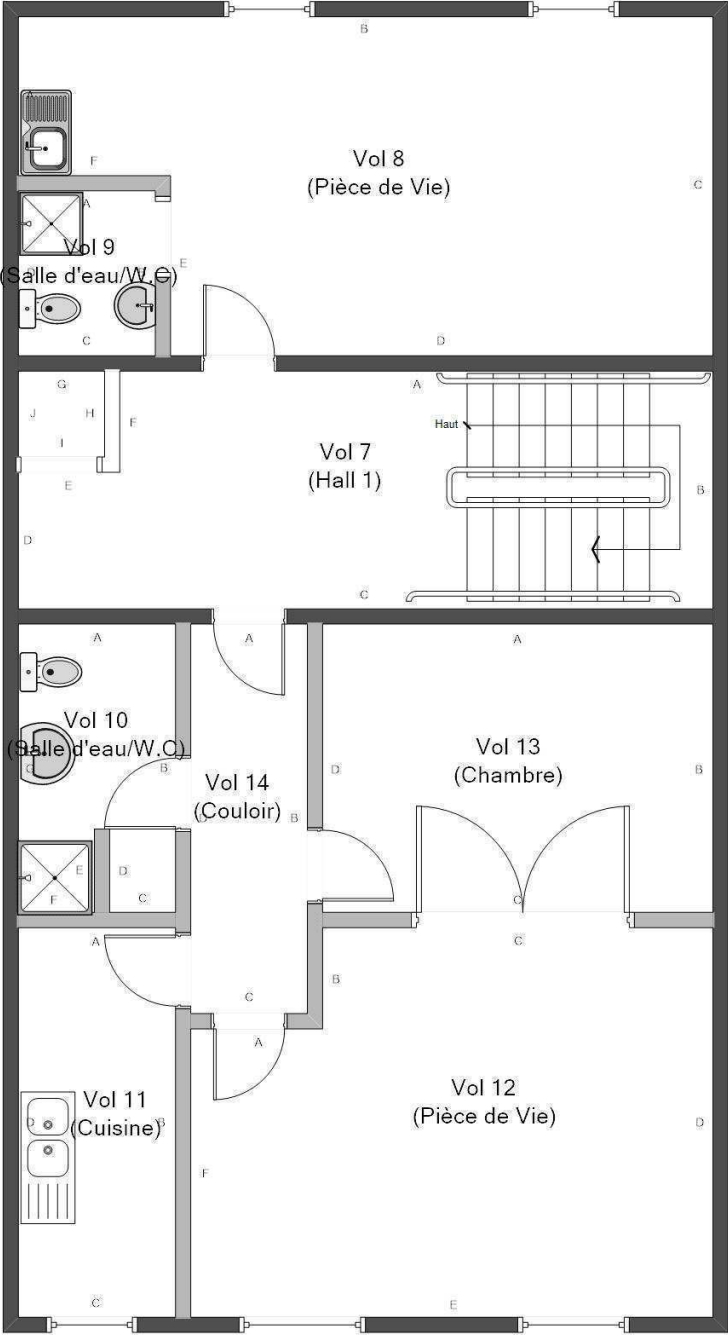
BÂTIMENT - 40 RUE DE LOBSERVANCE - 83300 - R+1 - PLAN DE REPÉRAGE - COTATION VOLUME				Référence: 002EW588027
<div>

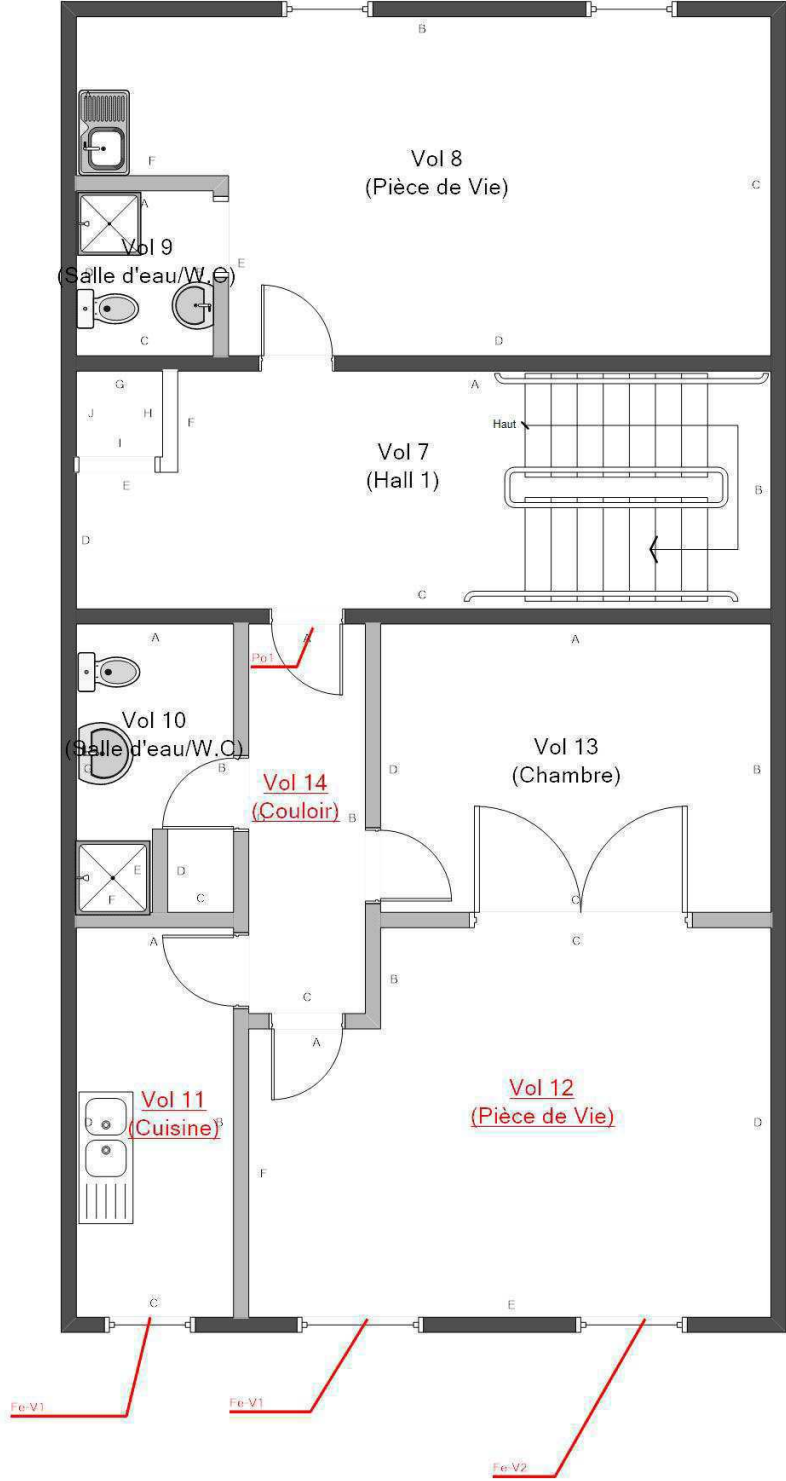
BÂTIMENT - 40 RUE DE LOBSERVANCE - 83300 - R+1 - PLAN DE REPÉRAGE - VOLUMES ET ÉLÉMENTS CONTENANT DU PLOMB				Référence: 002EW588027	
<div>

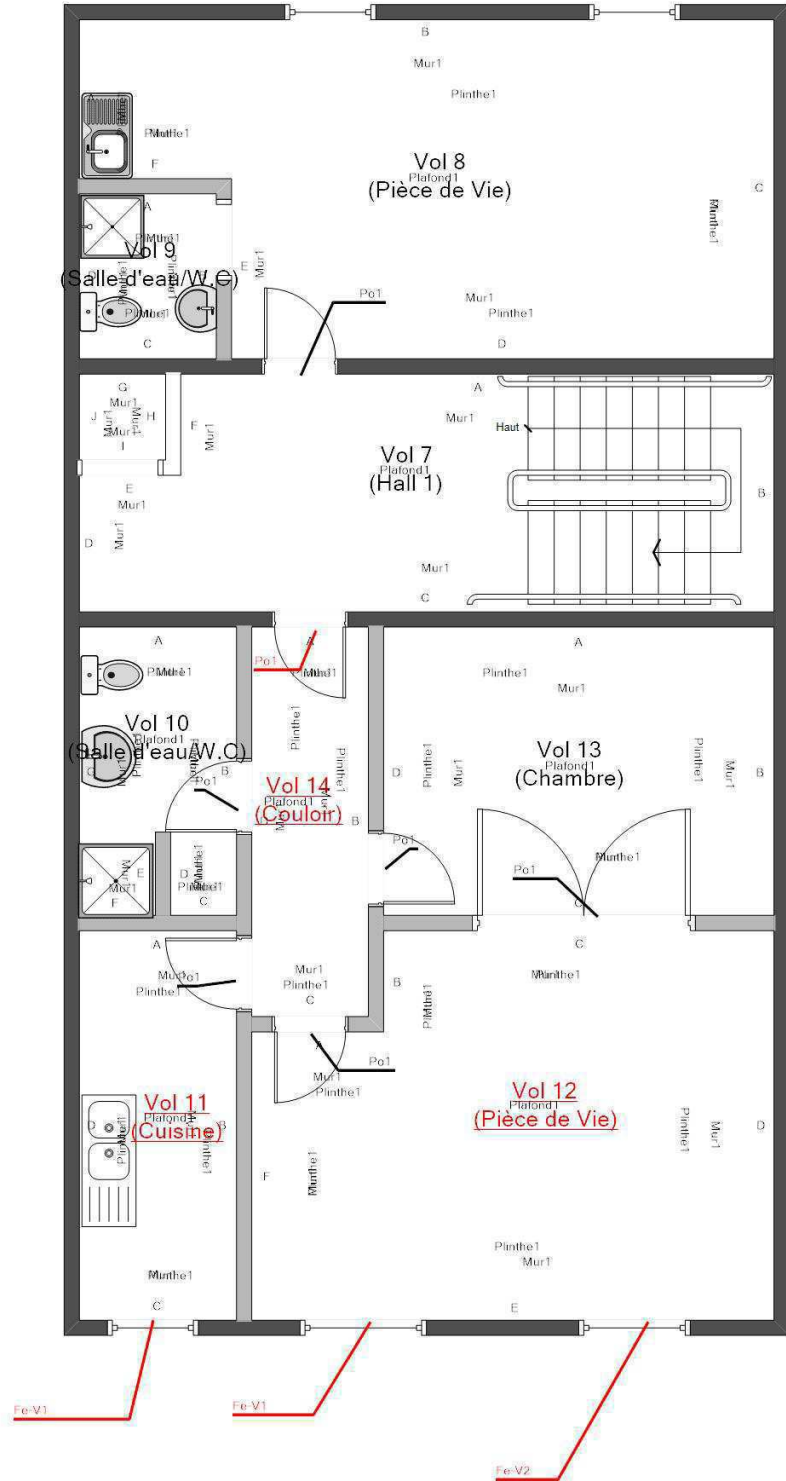
BÂTIMENT - 40 RUE DE LOBSERVANCE - 83300 - R+1 - PLAN DE REPÉRAGE - ÉLÉMENTS AVEC ET SANS PLOMB					Référence: 002EW588027
					Légende

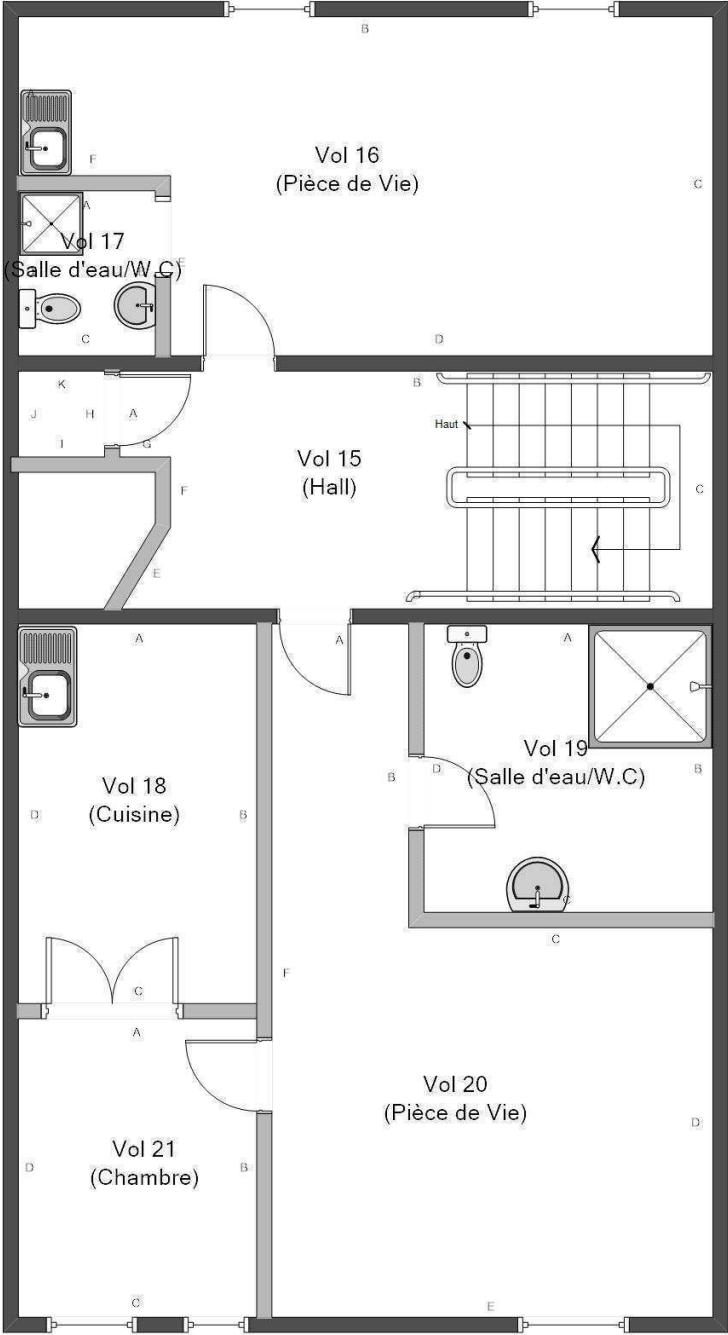
BÂTIMENT - 40 RUE DE LOBSERVANCE - 83300 - R+2 - PLAN DE REPÉRAGE - COTATION VOLUME				Référence: 002EW588027
<div>

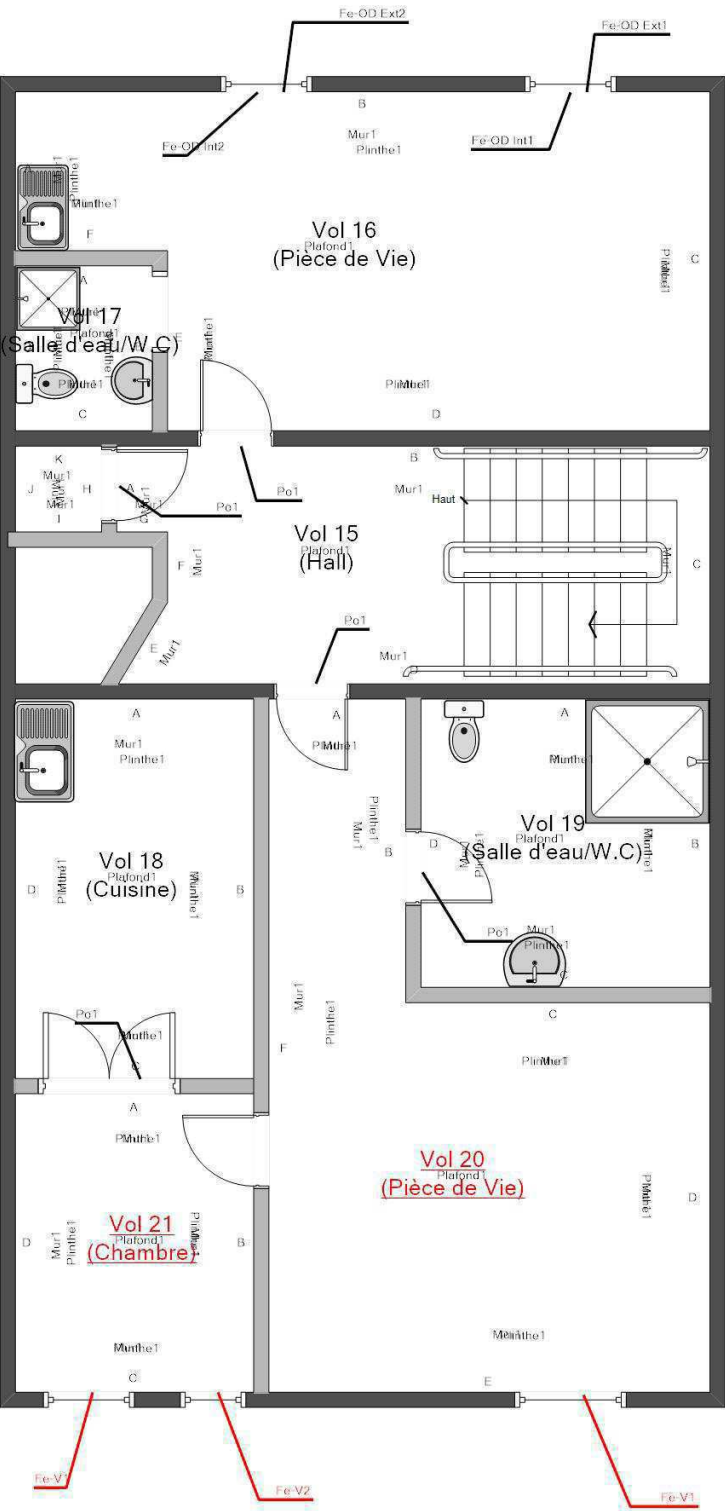
BÂTIMENT - 40 RUE DE LOBSERVANCE - 83300 - R+2 - PLAN DE REPÉRAGE - ÉLÉMENTS AVEC ET SANS PLOMB				Référence: 002EW588027

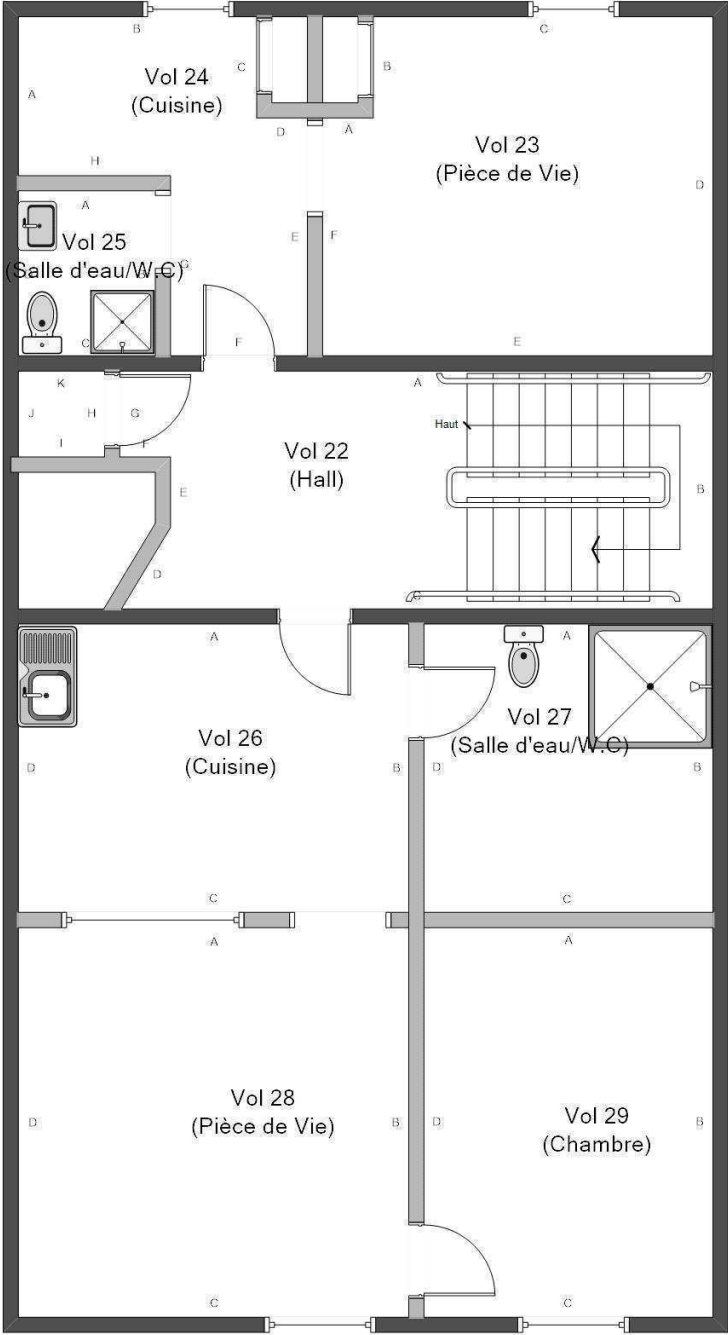
BÂTIMENT - 40 RUE DE LOBSERVANCE - 83300 - R+3 - PLAN DE REPÉRAGE - COTATION VOLUME				Référence: 002EW588027	
<div>

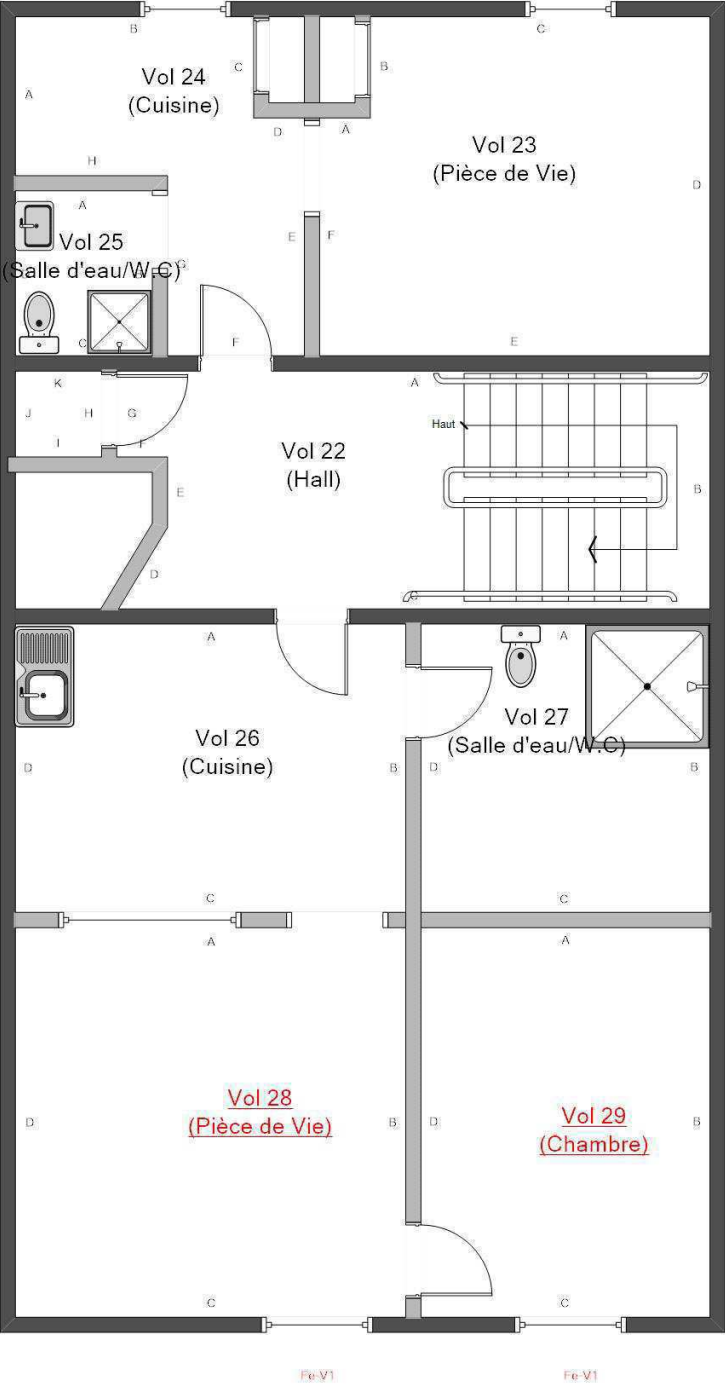
BÂTIMENT - 40 RUE DE LOBSERVANCE - 83300 - R+3 - PLAN DE REPÉRAGE - VOLUMES ET ÉLÉMENTS CONTENANT DU PLOMB				Référence: 002EW588027	
<div>

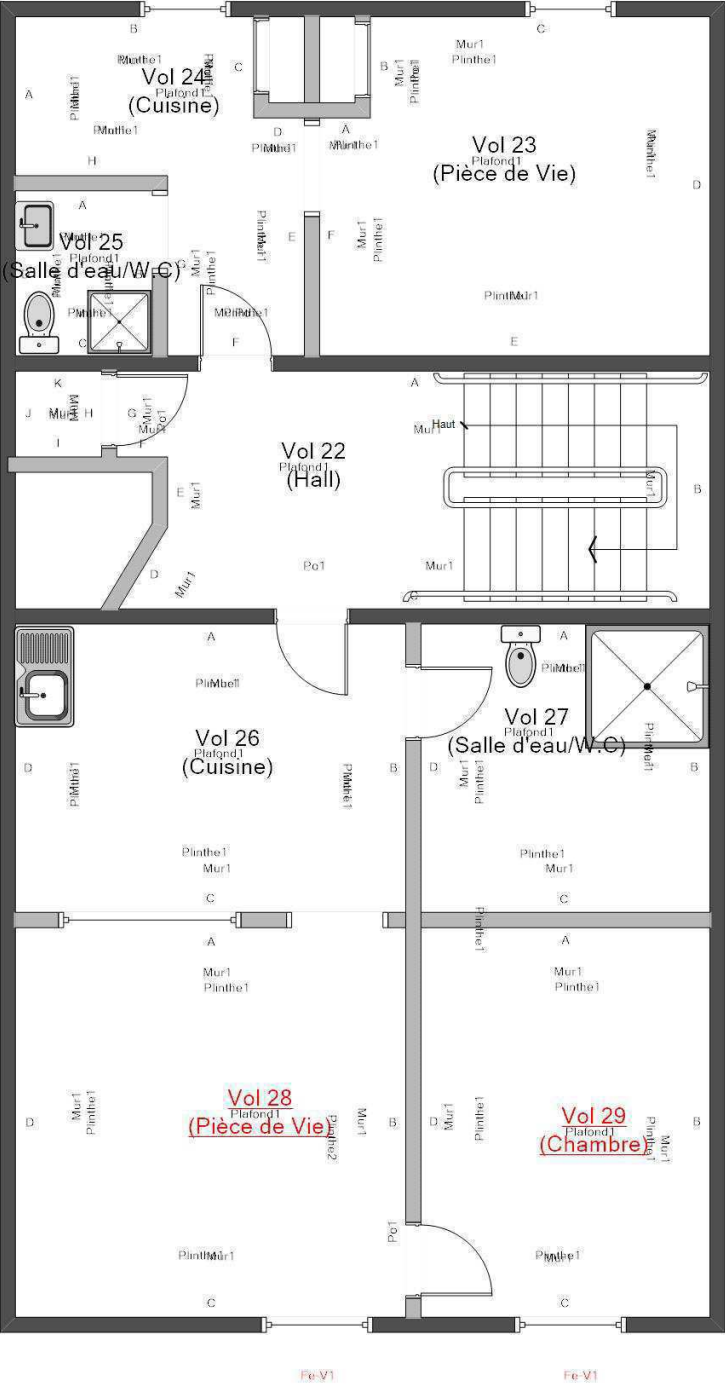
BÂTIMENT - 40 RUE DE LOBSERVANCE - 83300 - R+3 - PLAN DE REPÉRAGE - ÉLÉMENTS AVEC ET SANS PLOMB				Référence: 002EW588027	
<div>

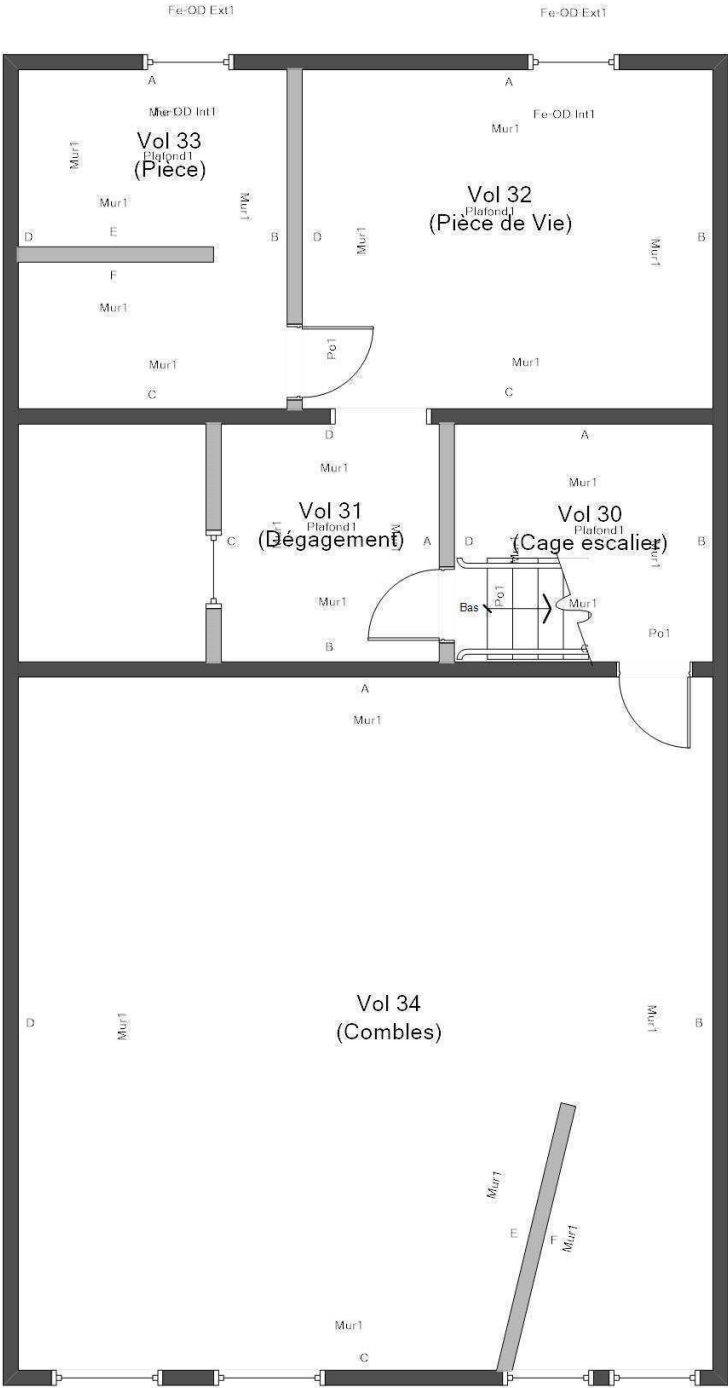
BÂTIMENT - 40 RUE DE LOBSERVANCE - 83300 - R+4 / COMBLES - PLAN DE REPÉRAGE - ÉLÉMENTS AVEC ET SANS PLOMB				Référence: 002EW588027	
<div>

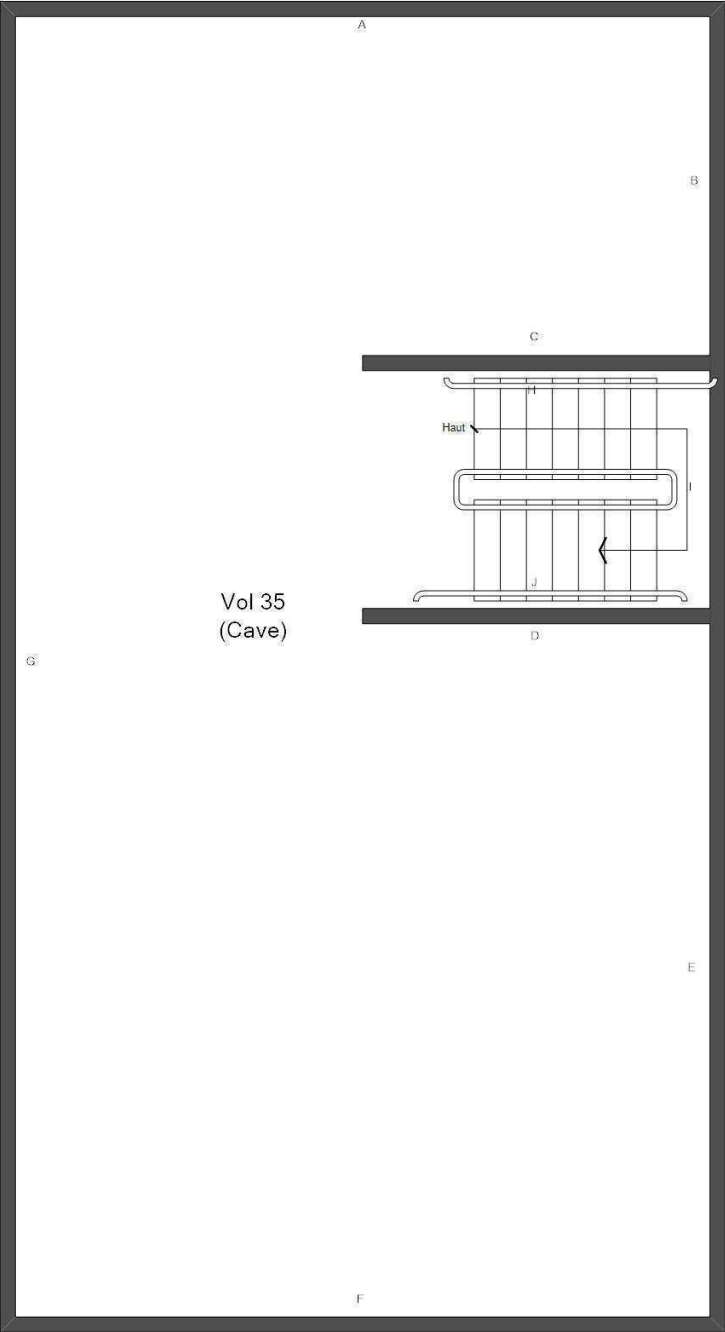
BÂTIMENT - 40 RUE DE LOBSERVANCE - 83300 - CAVE - PLAN DE REPÉRAGE - COTATION VOLUME				Référence: 002EW588027	
<div>

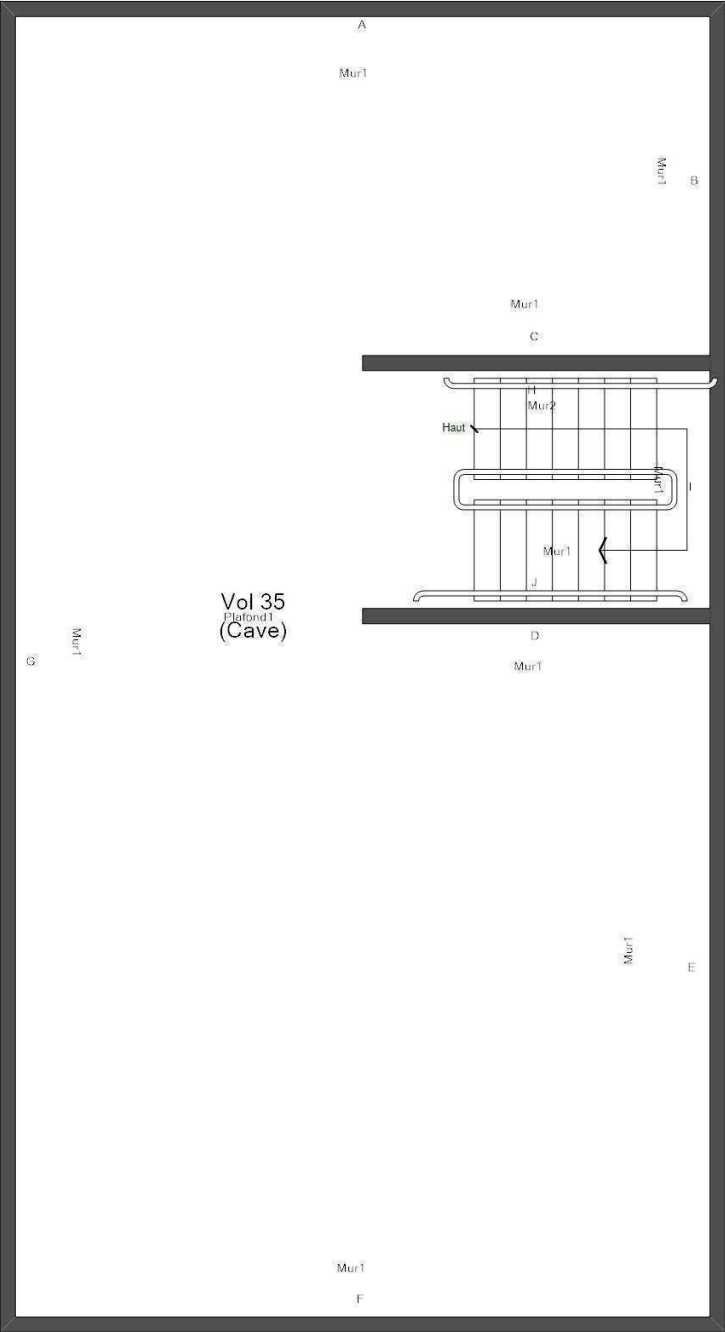
BÂTIMENT - 40 RUE DE LOBSERVANCE - 83300 - CAVE - PLAN DE REPÉRAGE - ELÉMENTS AVEC ET SANS PLOMB				Référence: 002EW588027	
<div>

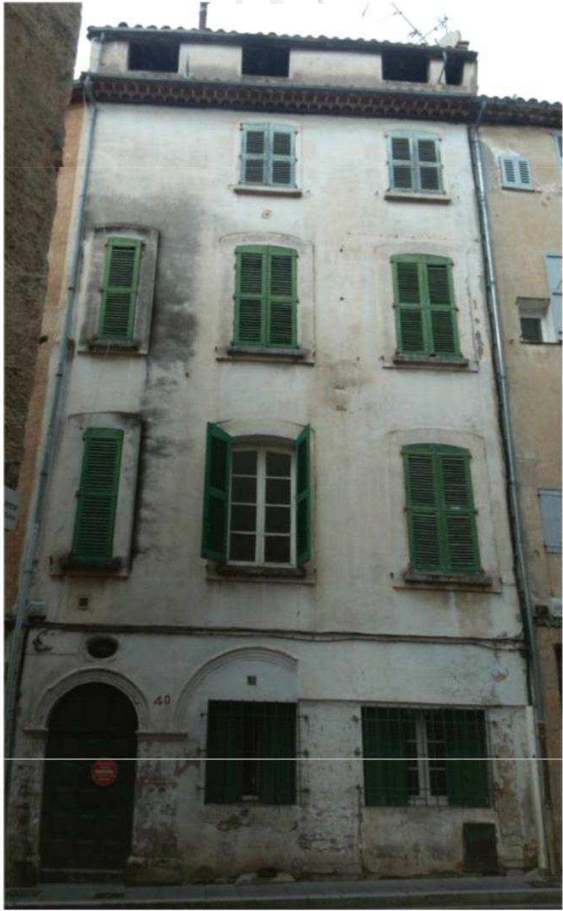
BÂTIMENT - 40 RUE DE LOBSERVANCE - 83300 - FAÇADE - PLAN DE REPÉRAGE - COTATION VOLUME				Référence: 002EW588027
<div><div></div><div>Vol 36 (Façade)</div><div>
