TRAVAUX DE REMPLACEMENT DE LA PORTE BUSQUEE DU DOIGT A ABBEVILLE

PRO

mai 2025

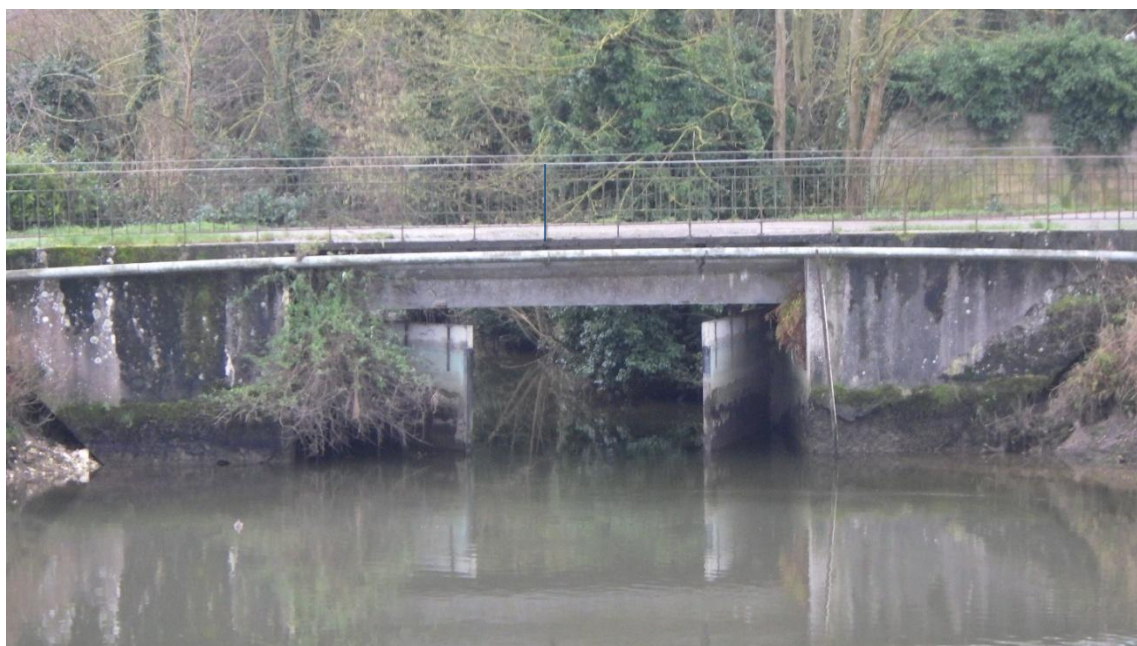
Figure 3 : Vue générale sur l'ouvrage depuis la rive opposée avant réalisation du batardeau amont

L'ouvrage se compose de portes busquées en polyester armé (remplacement des portes d'origine en bois en 1983). L'ouvrage présente des culées, un radier et un faux-busc en béton. Un pont en béton reposant sur les culées de l'ouvrage permet le franchissement sur le chemin de halage (piétons, cyclistes, véhicules).

Le génie civil de l'ouvrage présente de nombreuses dégradations : de très nombreuses fissures sont visibles, ainsi que des morceaux de béton érodés. Il n'y a pas de fuite notable au travers du GC mais au vu de l'état d'érosion du génie civil et des berges, il est probable qu'un renard hydraulique ou une infiltration au travers des berges se développe dans les années à venir.

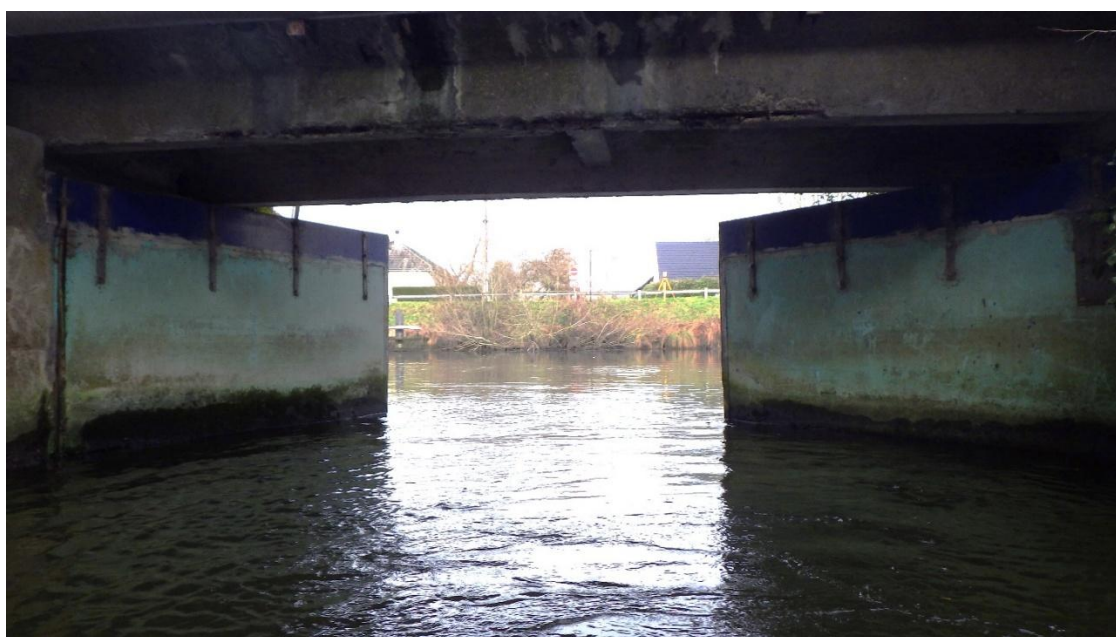
Figure 4 : Vue sur les portes actuelles depuis l'amont

Les portes sont entières mais vieillissantes : elles sont sales, la peinture est écaillée, les joints sont très en très mauvais état. Les parties métalliques sont dégradées.

Lors de notre passage, à marée basse, les portes étaient ouvertes. La porte rive gauche était totalement ouverte (limiteur d'ouverture : tube métallique coudé, contre le génie civil). La porte rive droite n'était que partiellement ouverte (probablement un affaissement du vantail).

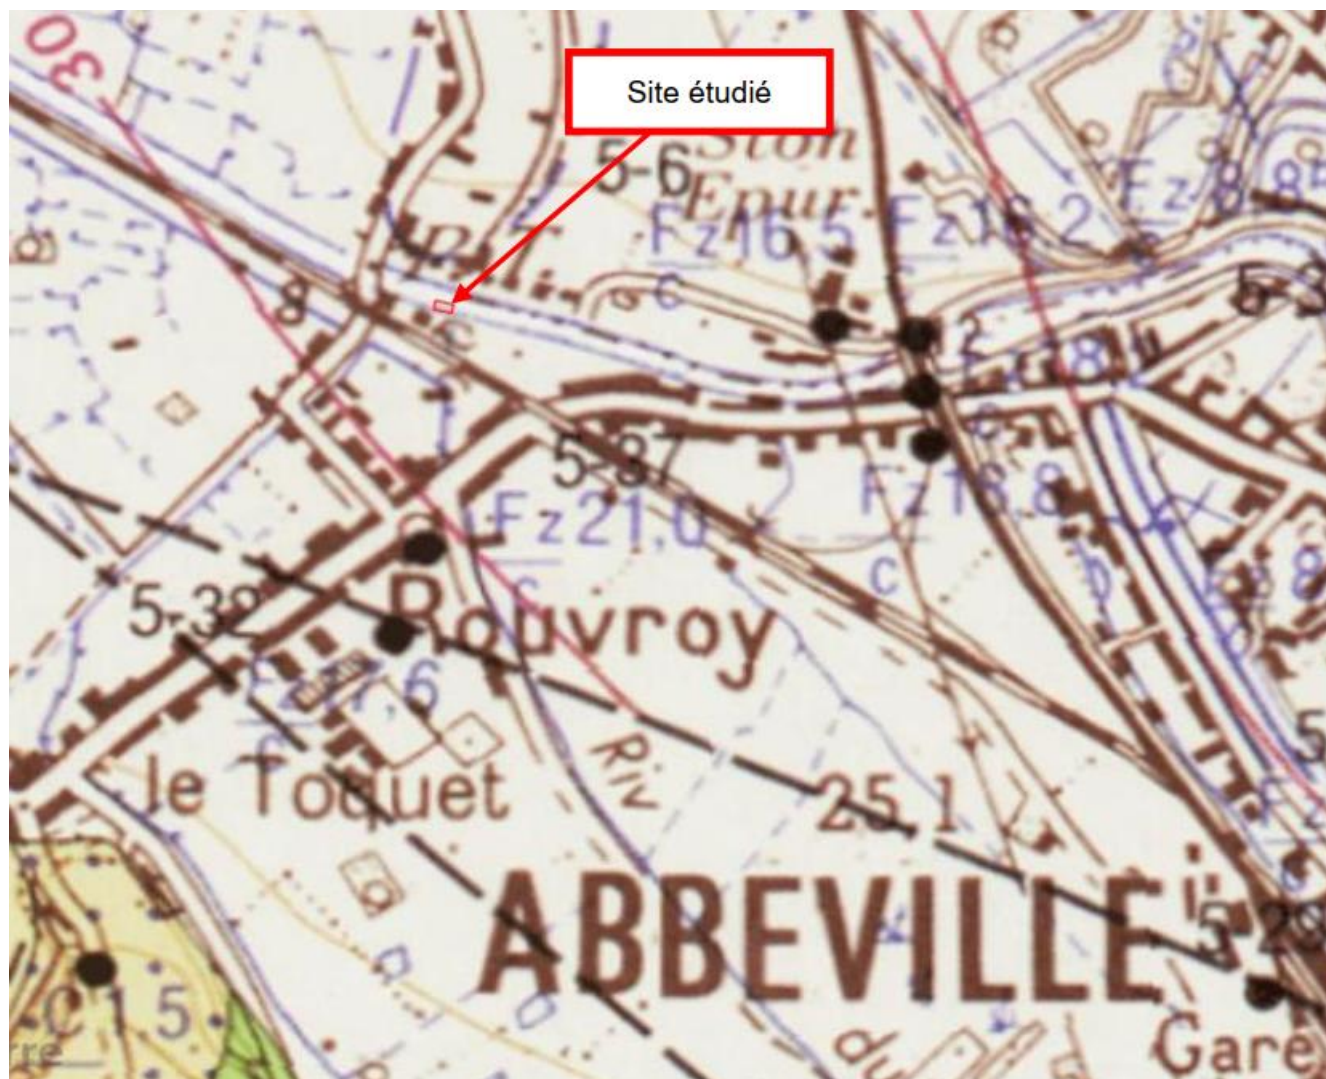
- des remblais d'aménagement,
- des alluvions récentes de la somme,
- des alluvions anciennes de la somme,
- le substratum crayeux.

Figure 9 : Extrait de la carte géologique de ABBEVILLE à l'échelle 1/50 000ème (source : infoterre.brgm.fr)

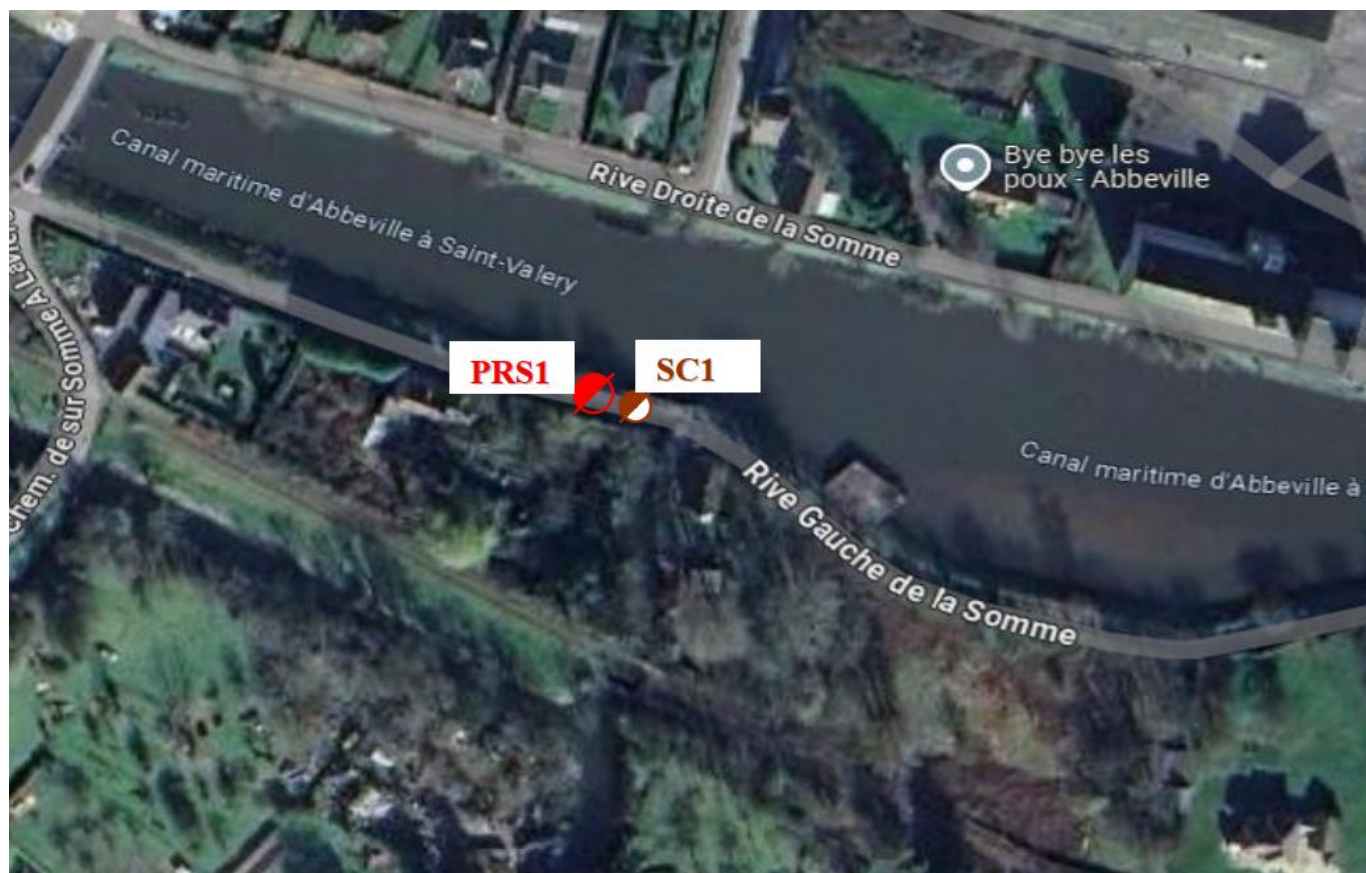
- Un destructif avec essais pressiométriques, sur 25 m de profondeur ;
- Un carotté pour analyses en laboratoire, sur 12 m de profondeur.

Figure 10 : Localisation des sondages

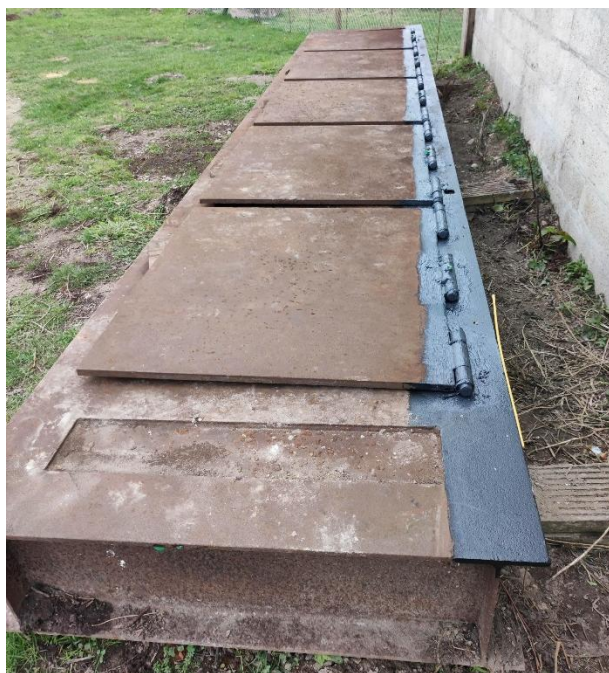
La partie basse du « batardeau » actuel comporte des clapets anti-retour (simples tôles sur charnières), permettant l'écoulement du Doigt vers la Somme quand le niveau du canal maritime le permet. Quand le niveau de ce dernier monte, les clapets se ferment et l'évacuation des eaux est assurée par la station de pompage de Sursomme, située sur le contre fossé à une centaine de mètres du site.

Figure 11 : Partie basse du batardeau munie de clapets

A noter que la partie basse du batardeau actuel n'est pas totalement étanche et que les clapets ne permettent pas de mettre à sec la porte busquée actuelle.

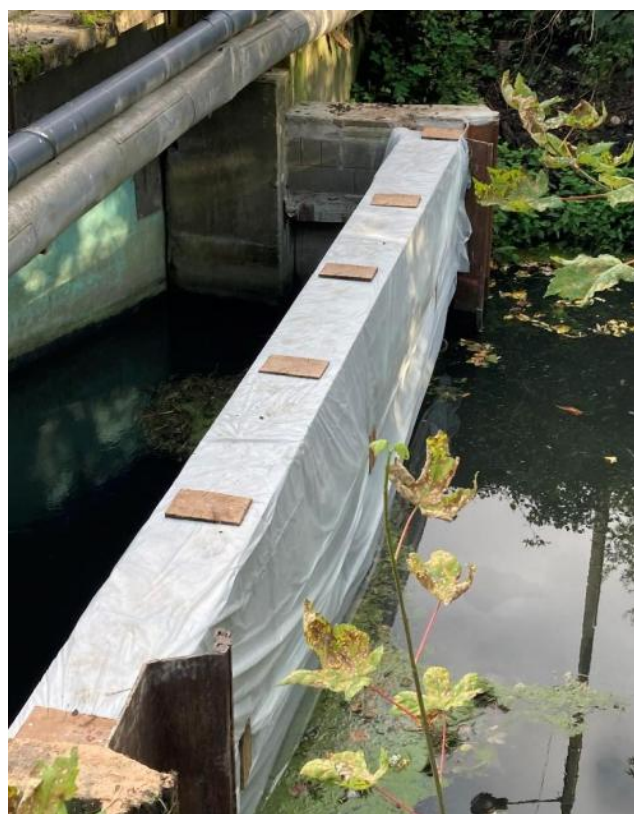
La partie haute des retours a été bétonnée en utilisant les palplanches comme coffrage perdu et des banches en partie supérieure.

Le batardeau a été rehaussé moyennant des bastings bois rendus étanches par une bâche.

Figure 13 : Vue de l'ouvrage finalisé

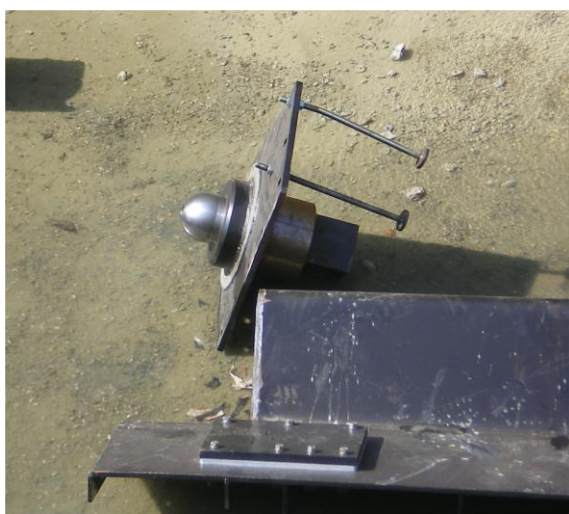
La porte sera appuyée en partie basse sur un dispositif de pivot/crapaudine.

Figure 16 : Exemple de pivot à sceller et protection de chardonnet

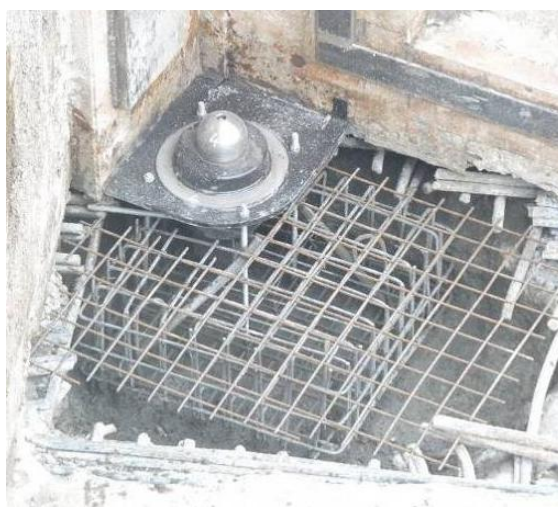
Les travaux comprennent la création du nouveau massif de fondation pour le pivot, sa mise en place et les travaux de génie civil associés. Les pivots seront conçus pour être démontables.

Figure 17 : Exemple de pivot avant scellement dans son massif de fondation

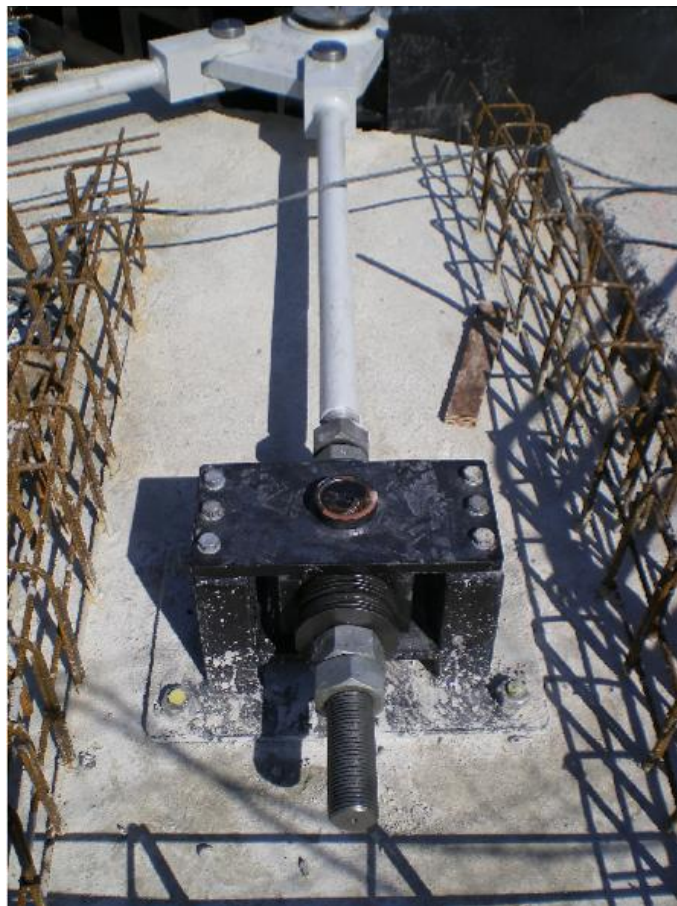
Les travaux comprennent la mise en place de tirants élastiques comportant un degré de liberté via des rondelles Belleville ainsi qu'un réglage. L'ensemble comportera deux tirants, une pièce de cœur. Etant donné les dimensions des portes, il ne sera pas nécessaire de prévoir des rondelles Belleville de chaque côté de la fixation : le mouvement côté porte est suffisant.

Les tirants seront scellés verticalement dans le génie-civil de la tête de l'ouvrage, sur le principe présenté sur la photo ci-après :

Figure 18 : Exemple de tirant élastique avec rondelles Belleville (grand gabarit)

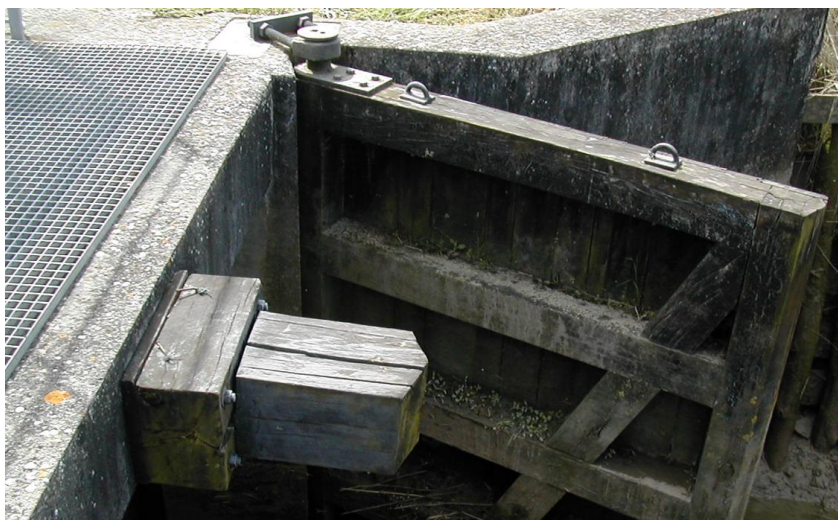
- sur le génie civil à réaliser, côté poteau-tourillon, lequel porte l'équerre de tourillon, l'équerre de crapaudine, sans appui intermédiaire, les efforts de buscage étant transmis par ces appuis ponctuels au génie civil à réaliser.
- sur l'autre vantail, par des heurtoirs ponctuels prévus à cet effet sur les poteaux busqués aux mêmes niveaux que les appuis des poteaux tourillons. Un appui en partie supérieure sera fixé au génie civil du pont pour faciliter le calage des portes en position fermée.

Figure 20 : Exemple de butée supérieure

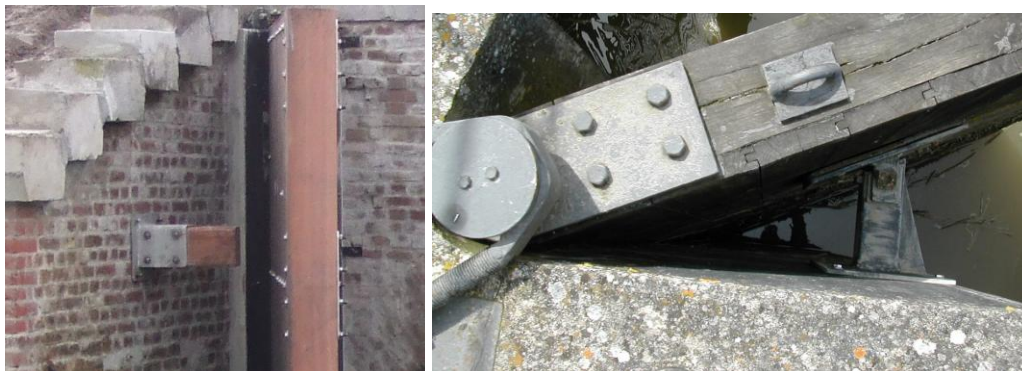
En position ouverte, les vantaux s'appuieront sur deux butées situées sur les deux bajoyers projetés.

Figure 21 et 22 : Exemples de butées latérales

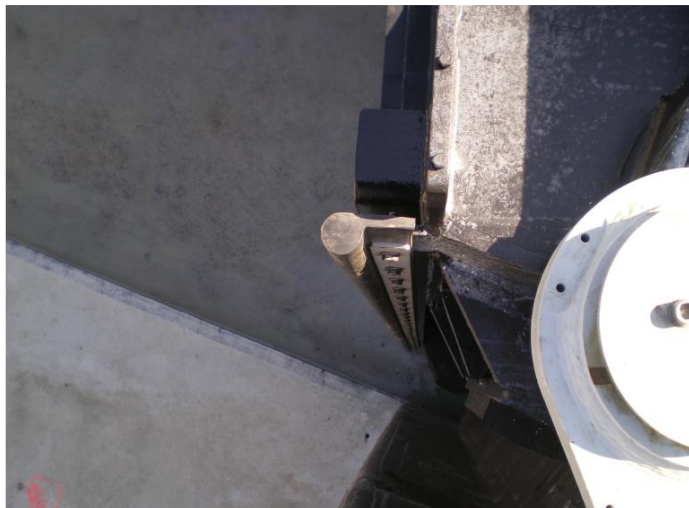
Les dispositifs d'étanchéité seront de type note de musique à boudin plein de 45 mm de diamètre minimum avec fixations inox.

Les joints et leur plat de fixation seront fractionnés par bandes de 2 m max pour faciliter leur remplacement lors des opérations de maintenance.

Figure 25 : exemple de joint note de musique

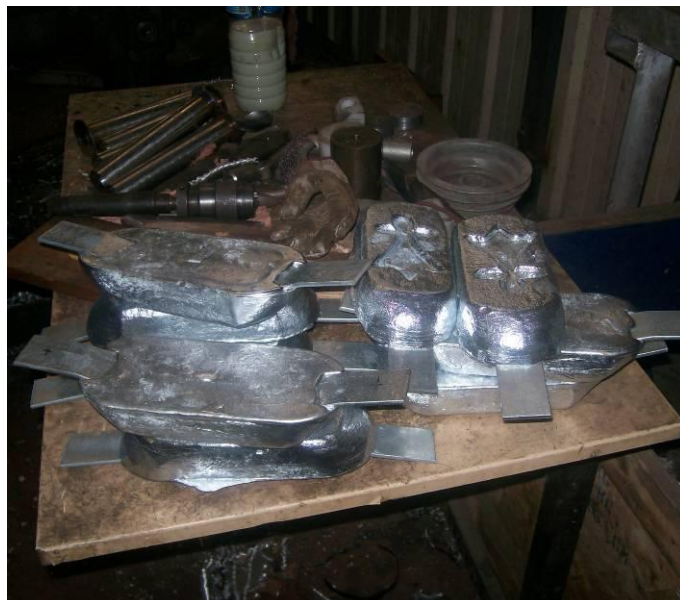
Enfin, des anodes sacrificielles seront mises en place sur les vantaux afin d'améliorer la protection cathodique.

Figure 26 : exemple d'anodes

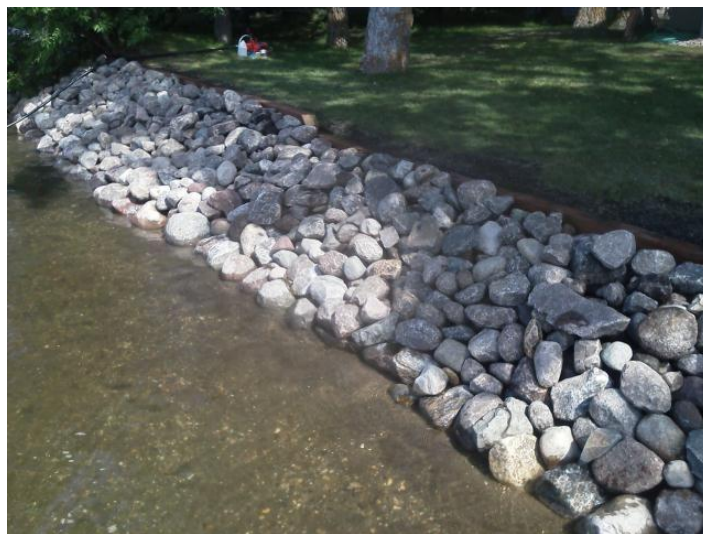
Des protections de pied de berges seront réalisées sur 4 mètres linéaires en enrochements pour stabiliser l'entonnement et éviter le glissement du talus. Les enrochements seront posés jusqu'à la cote du fond du lit + 1 m. Ils seront composés de blocs non gélifs de diamètre moyen 40 cm.

Figure 27 : exemple d'enrochement

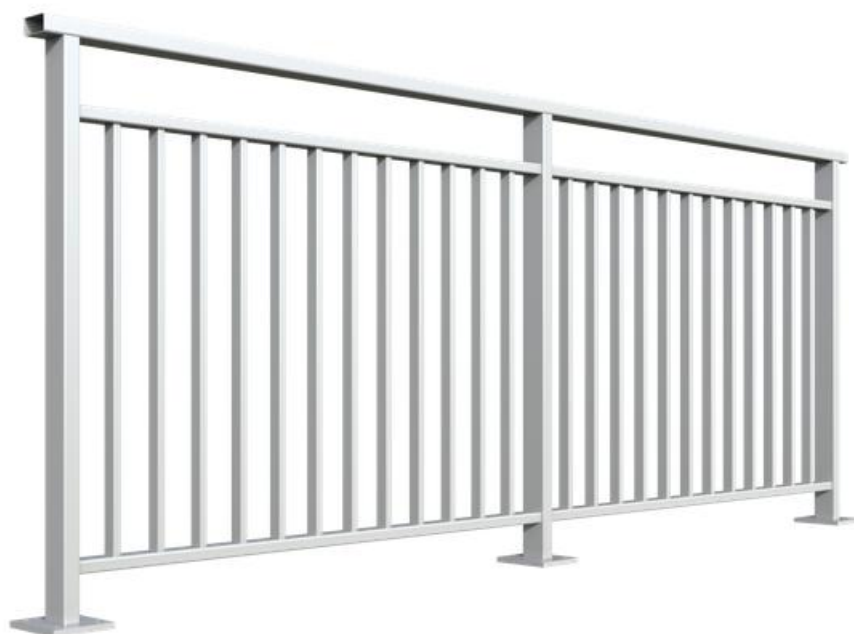
En option, les garde-corps actuels seront remplacés par des neufs de type M009 cyclo-piétonnier, RAL 6005 (ou autre à définir).

Figure 28 : Garde-corps M009 brut
