Diagnostic Plomb avant Travaux

Adresse : 18 RUE ARAGON 18240 BELLEVILLE SUR LOIRE

RDC - LOGEMENT 18 - PLAN DE REPÉRAGE - COTATION VOLUME

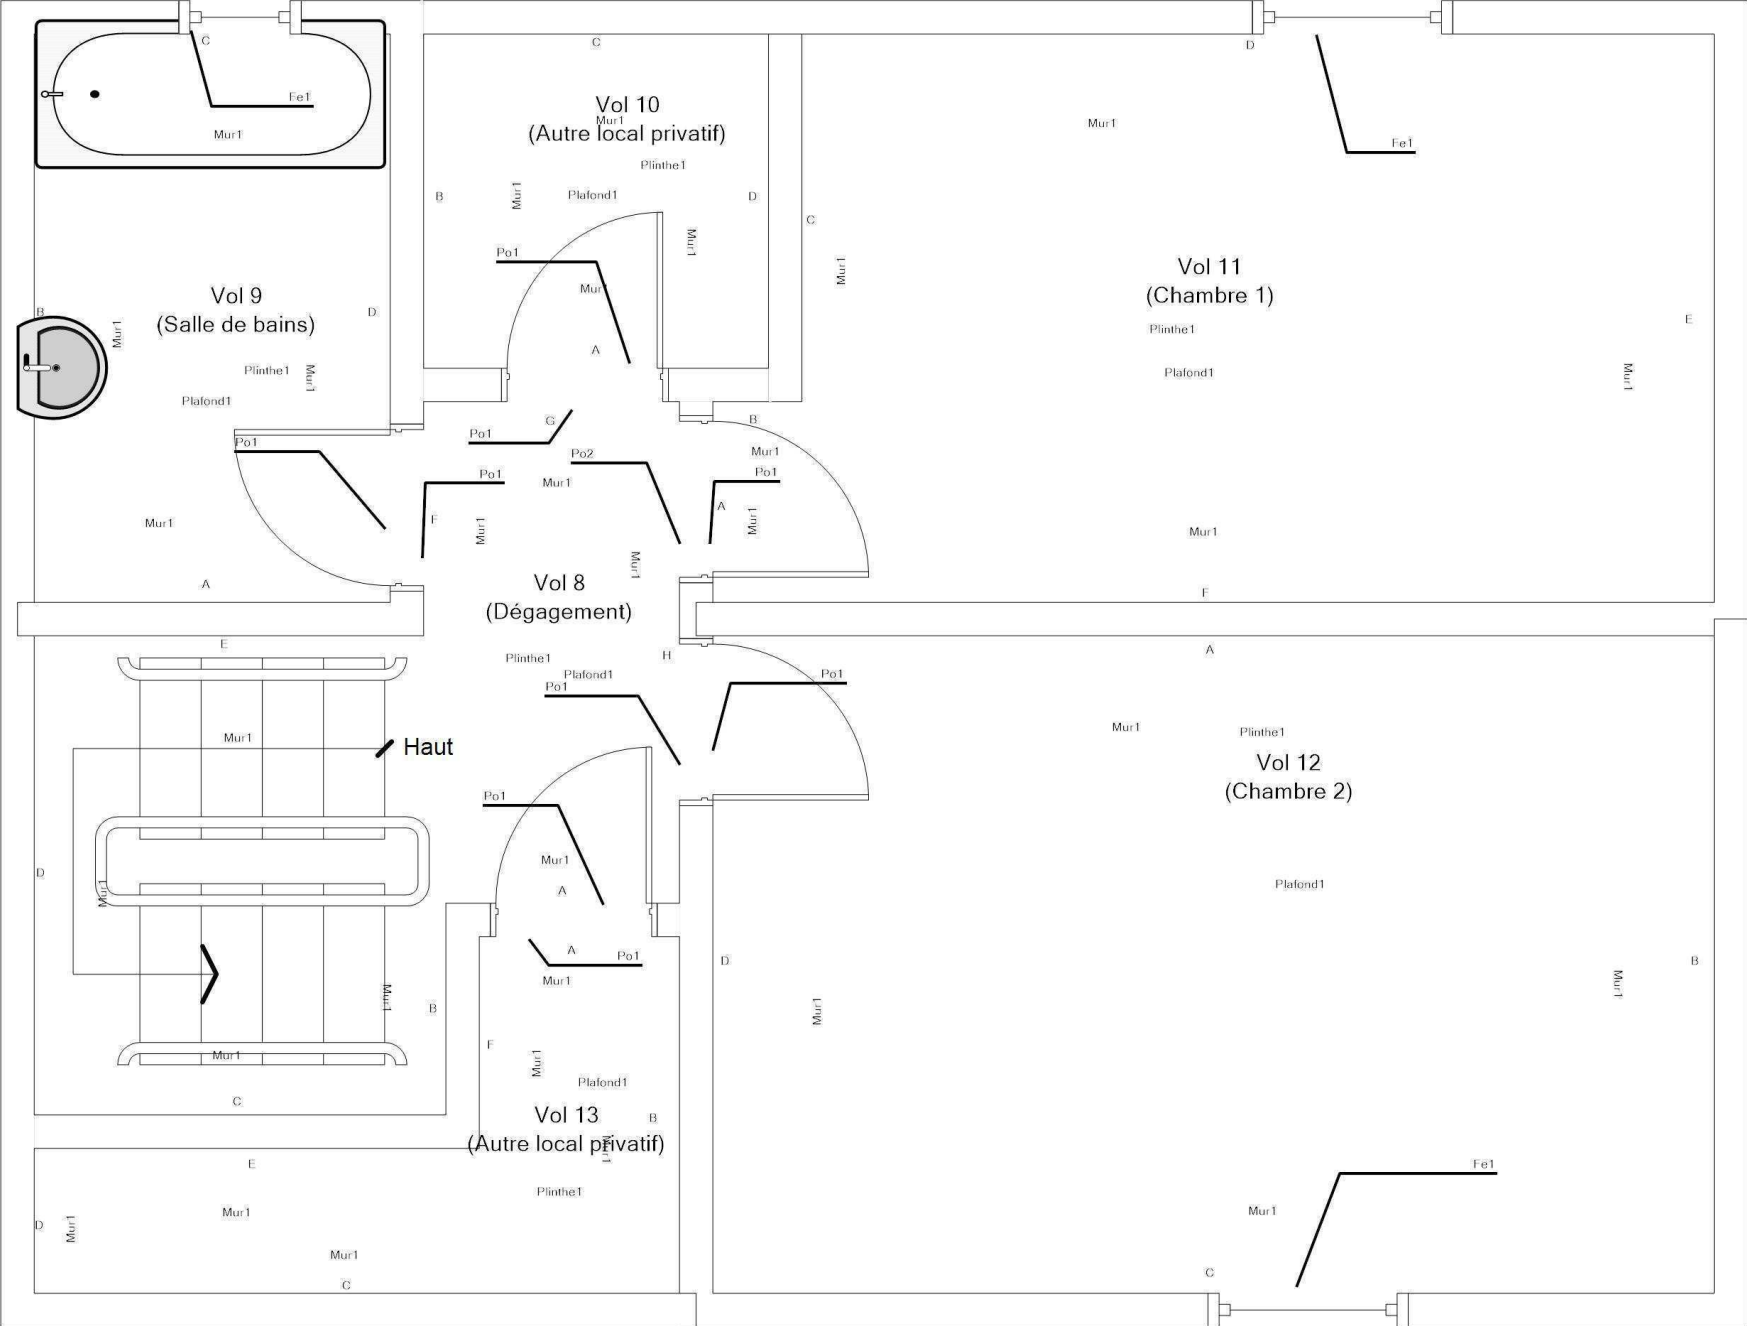
R+1 - LOGEMENT 18 - PLAN DE REPÉRAGE - ELÉMENTS AVEC ET SANS PLOMB				Référence: 002ER685847

Légende	
					Volume et élément contenant du plomb
