Diagnostic Plomb avant Travaux

Adresse : 19 RUE ARAGON 18240 BELLEVILLE SUR LOIRE

Références client : MI_BVIL-MI-19A_007519

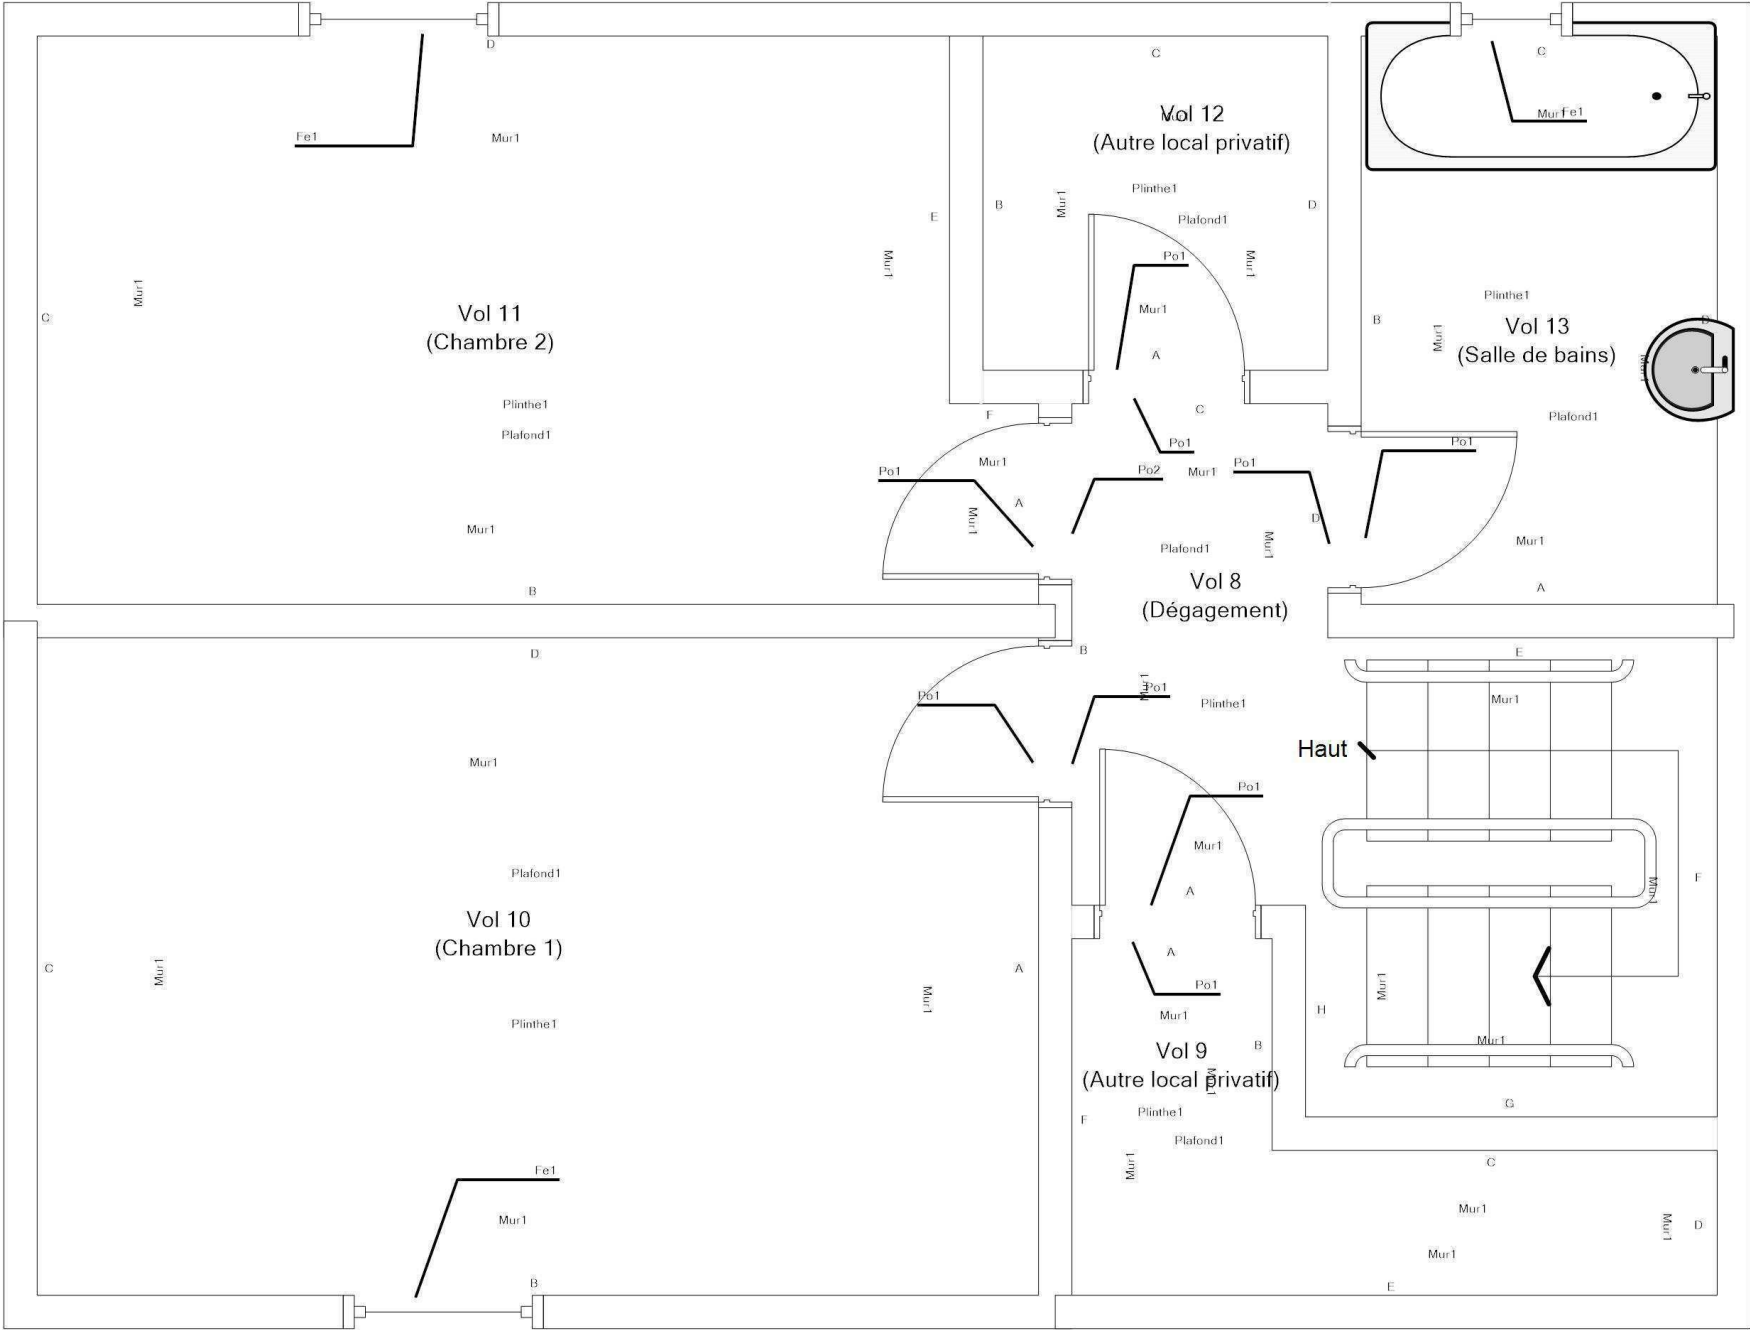
R+1 - LOGEMENT 19 - PLAN DE REPÉRAGE - ELÉMENTS AVEC ET SANS PLOMB				Référence: 002ER685849

Légende	
					Volume et élément contenant du plomb
