Diagnostic Plomb avant Travaux

L'objet de ce rapport est d'identifier les revêtements et matériaux contenant du plomb susceptibles d'être altérés au cours des travaux de rénovation / réhabilitation ou de démolition définis préalablement à la mission. L'altération de ces matériaux peut présenter un risque d'exposition au plomb des intervenants et doit être évalué le plus en amont possible du début des travaux. Ce diagnostic n'est ni un constat de risque d'exposition au plomb ni un diagnostic du risque d'intoxication au plomb, qui relèvent des obligations prévues par le code de la santé publique.

Adresse : 21 RUE ARAGON 18240 BELLEVILLE SUR LOIRE

Désignation : Maison de type T3 Bis

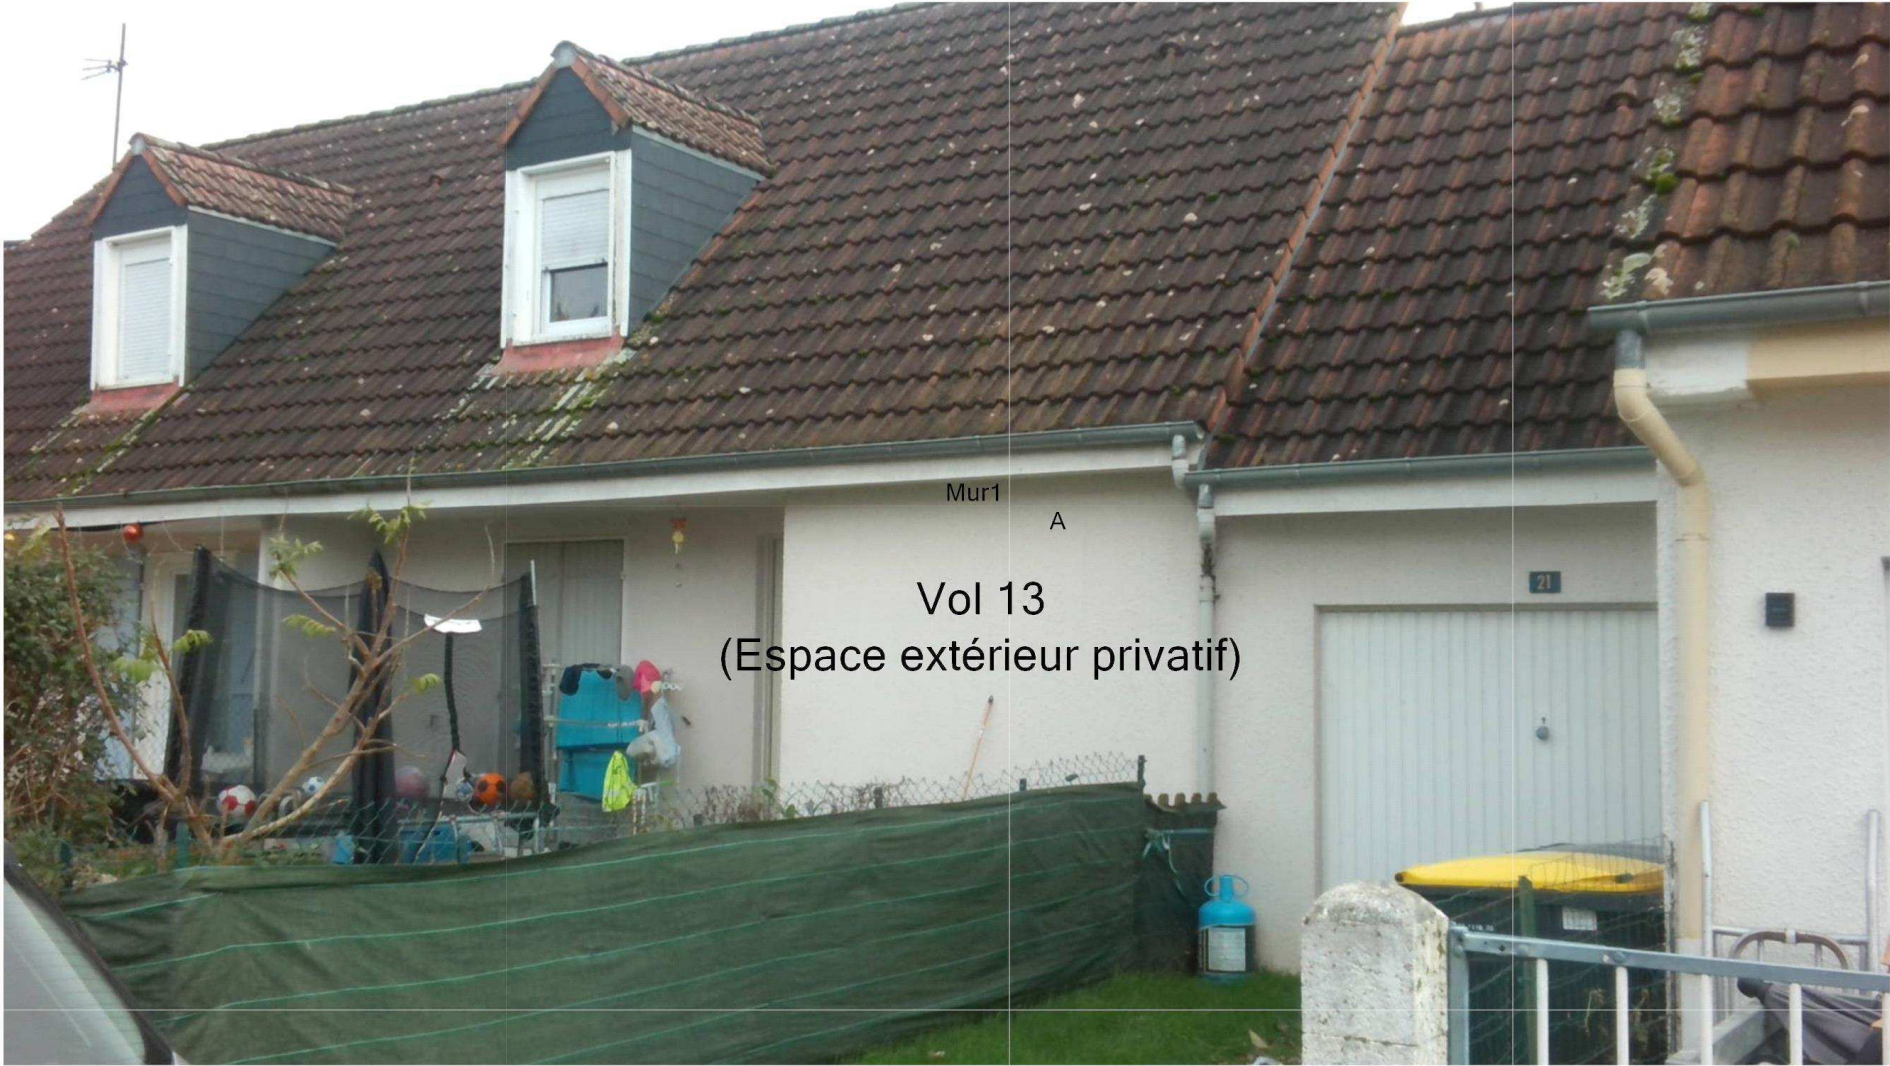
PARTIES EXTÉRIEURES - PLAN DE REPÉRAGE - ÉLÉMENTS AVEC ET SANS PLOMB				Référence: 002ER685853

Légende
				<div></div> Volume et élément contenant du plomb
