Diagnostic Plomb avant Travaux

Adresse : 22 RUE ARAGON 18240 BELLEVILLE SUR LOIRE

RDC - LOGEMENT 22 - PLAN DE REPÉRAGE - COTATION VOLUME

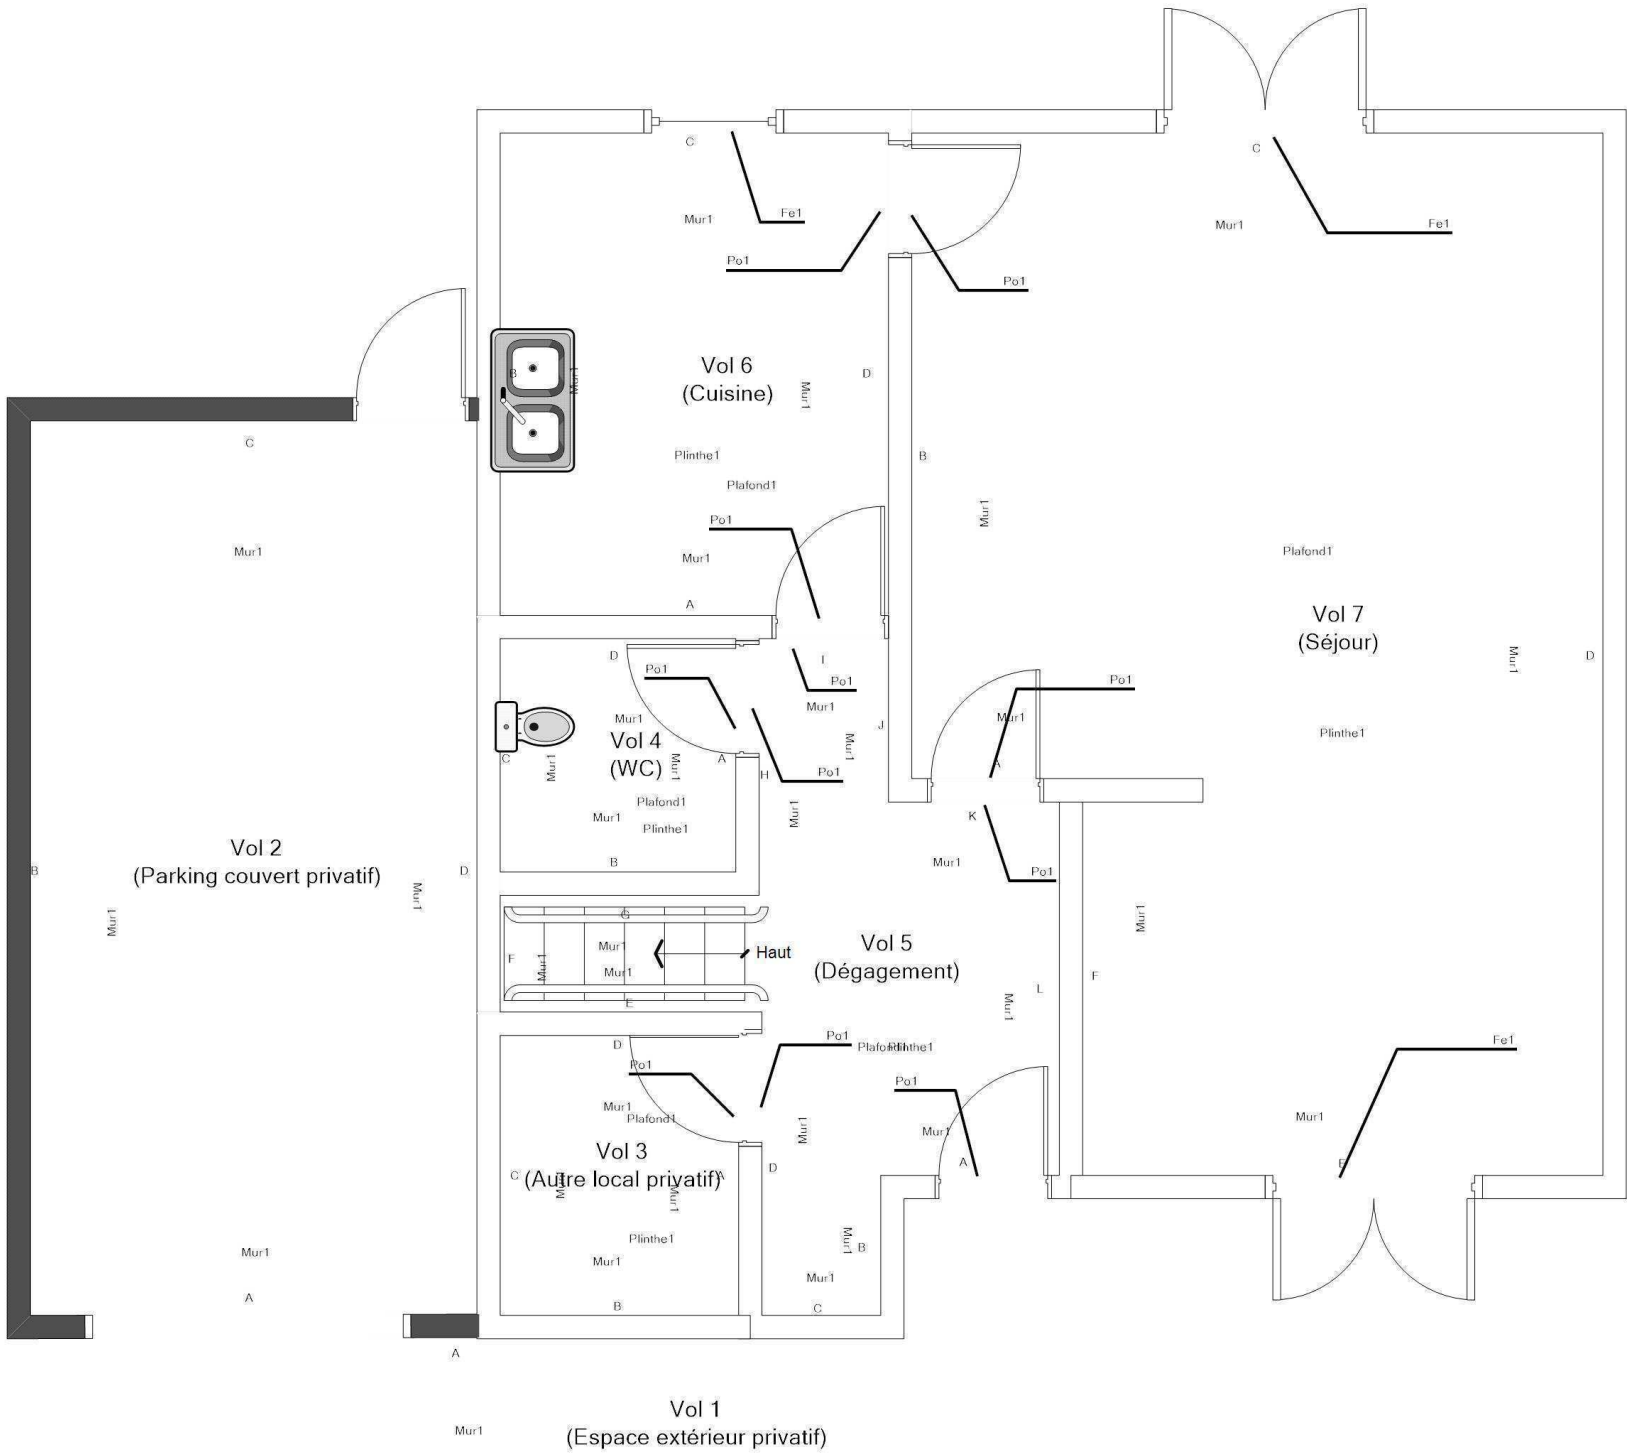
RDC - LOGEMENT 22 - PLAN DE REPÉRAGE - ELÉMENTS AVEC ET SANS PLOMB				Référence: 002ER685855

Légende	
					Volume et élément contenant du plomb
