Diagnostic Plomb avant Travaux

Adresse : N°30 RUE VERLAINE 18240 BELLEVILLE SUR LOIRE
Batiment : NC
Etagé : NC
Références client : MI_BVIL-MI-30V_007541
N° de lot : Non communiqué
Désignation : Autres Privatif
Date de construction ou permis de construire : Avant 2020
Fonction du bâtiment : Autres

Date de la mission : 04/12/2023
Date du rapport : 04/12/2023
Référence mission : 002ER685867
Circonstance du constat : Travaux

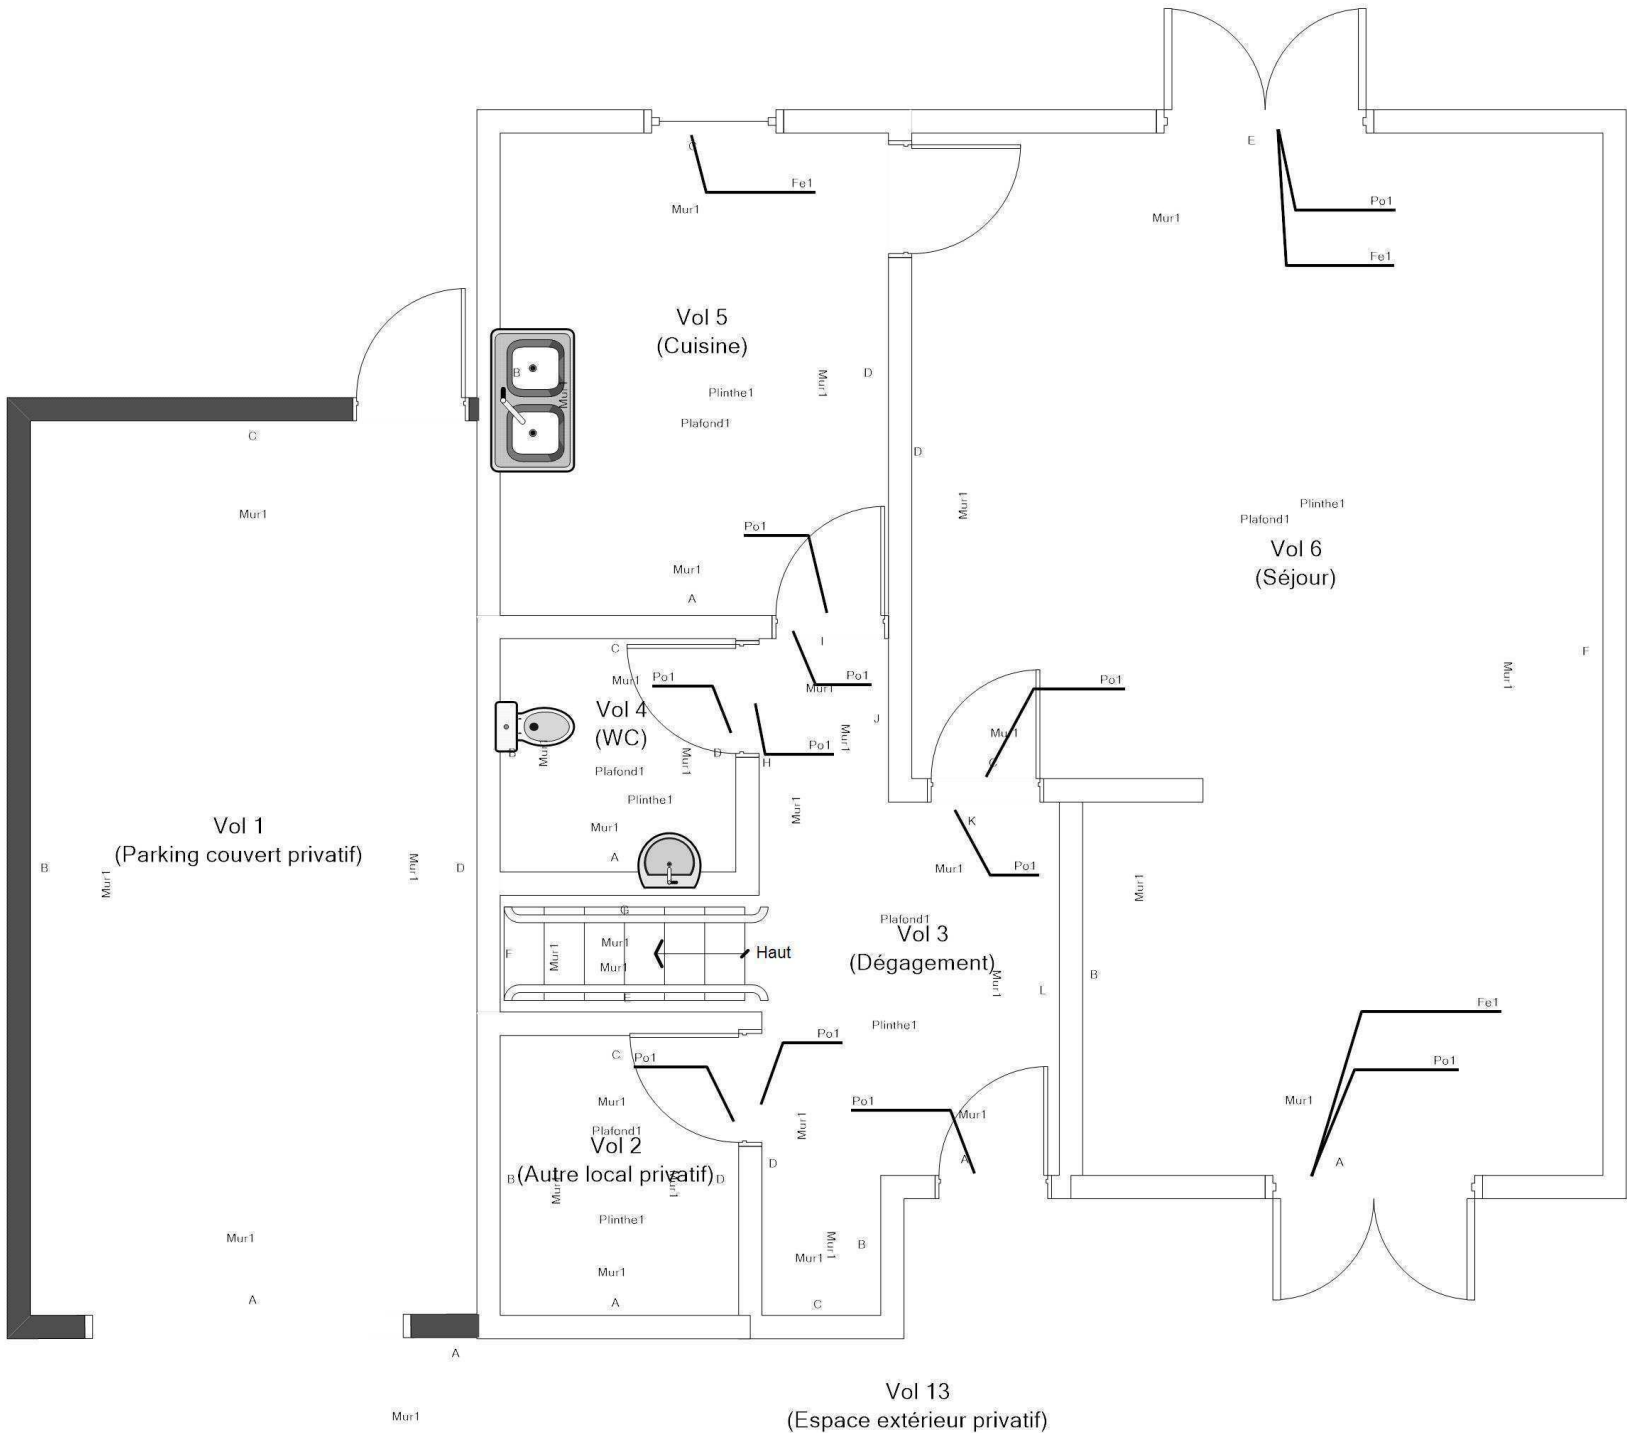
RDC - LOGEMENT 30 - PLAN DE REPÉRAGE - ÉLÉMENTS AVEC ET SANS PLOMB				Référence: 002ER685867
				Légende

Volume et élément contenant du plomb
Adresse du bien		Désignation	Date intervention	Technicien intervenant
N°30 RUE VERLAINE 18240 BELLEVILLE SUR LOIRE		Autres Privatif	04/12/2023	AUPETIT MATHIS

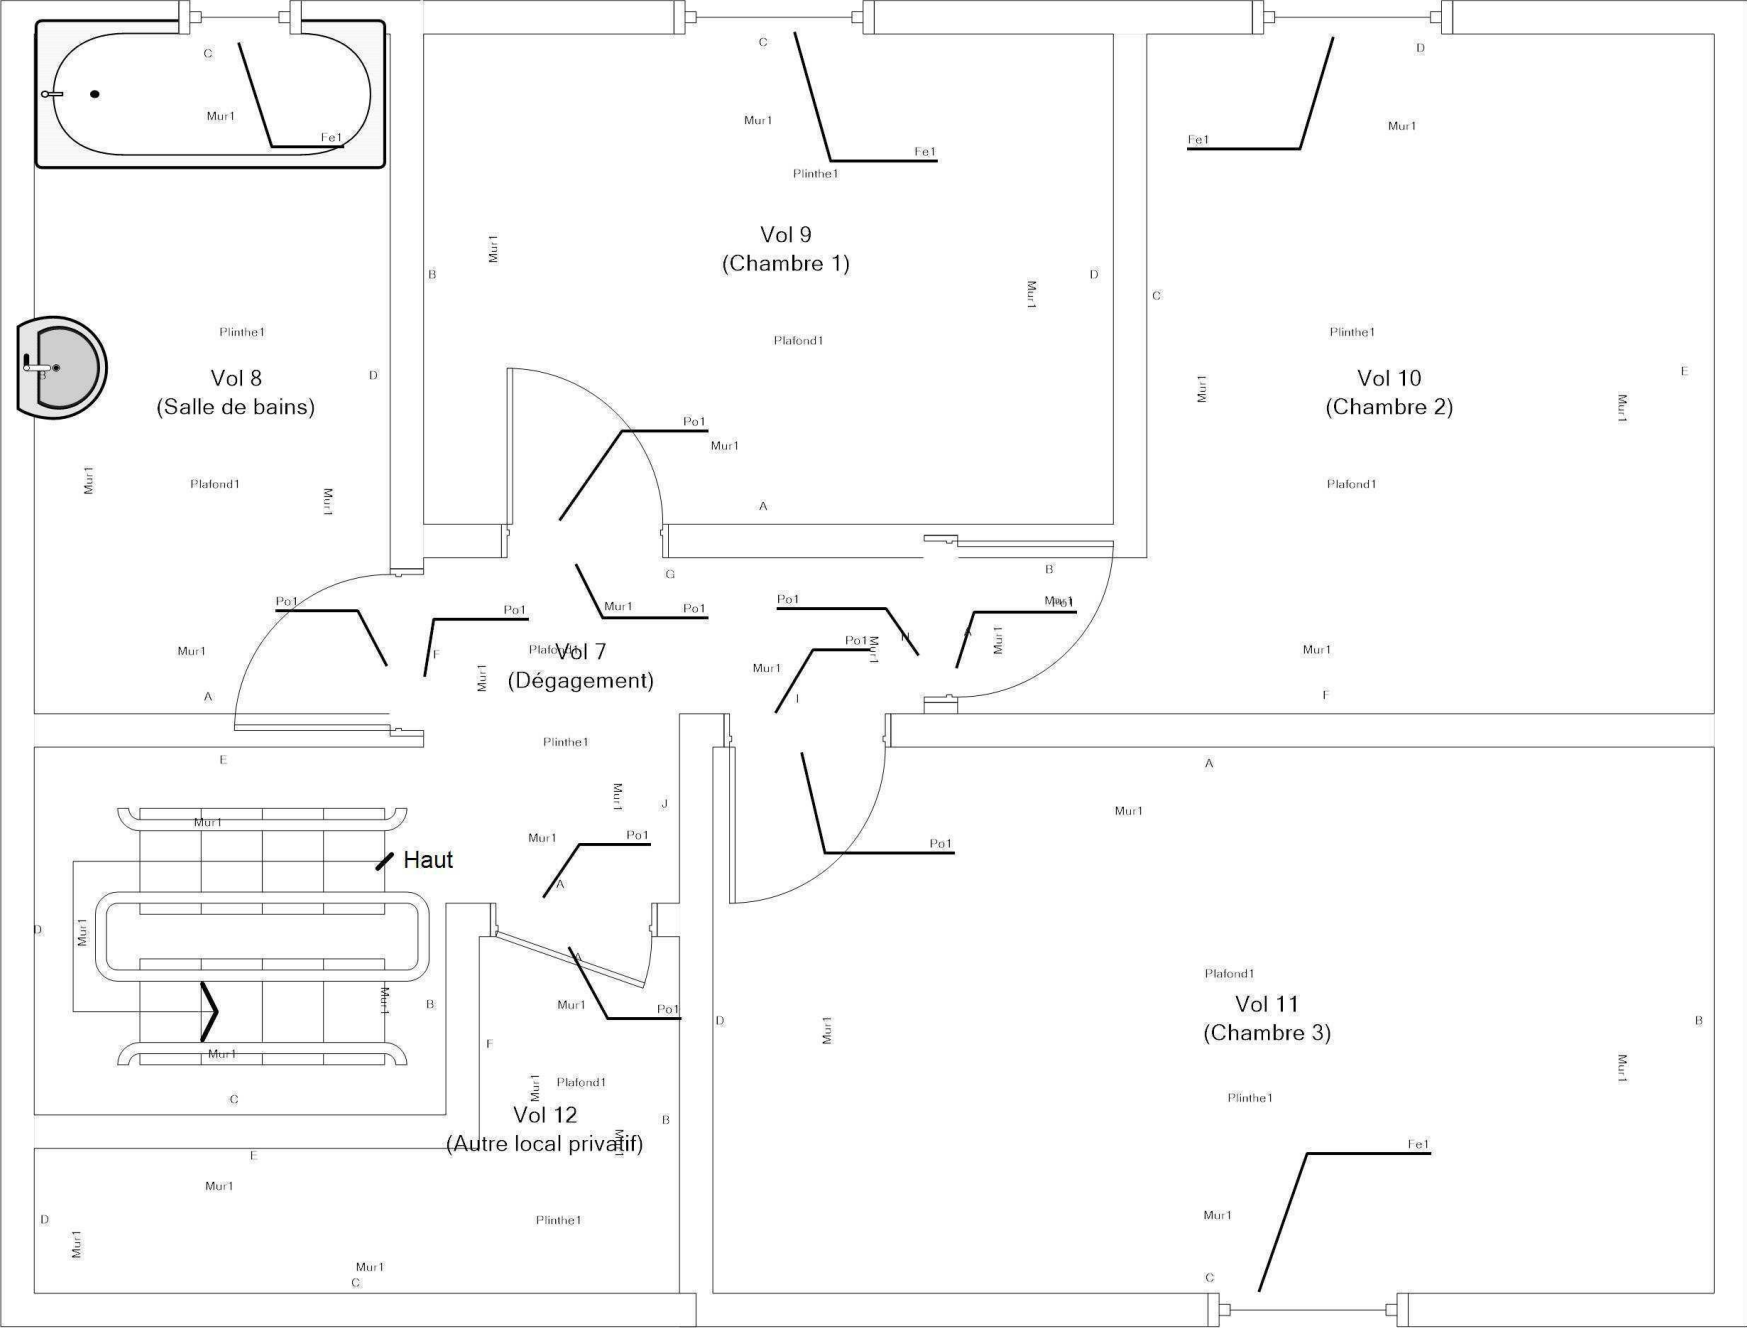
R+1 - LOGEMENT 30 - PLAN DE REPÉRAGE - ÉLÉMENTS AVEC ET SANS PLOMB				Référence: 002ER685867

Légende	
					Volume et élément contenant du plomb
