## Diagnostic Plomb avant Travaux

Adresse : N°34 RUE VERLAINE 18240 BELLEVILLE SUR LOIRE  
Batiment : NC  
Etagé : NC  
Références client : MI\_BVIL-MI-34V\_007549  
N° de lot : Non communiqué  
Désignation : BVIL-MI\_BVIL-MI-34V\_007549\_SA D'H.L.M. FRANCE LOIRE  
Date de construction ou permis de construire : En 2020  
Fonction du bâtiment : Autres

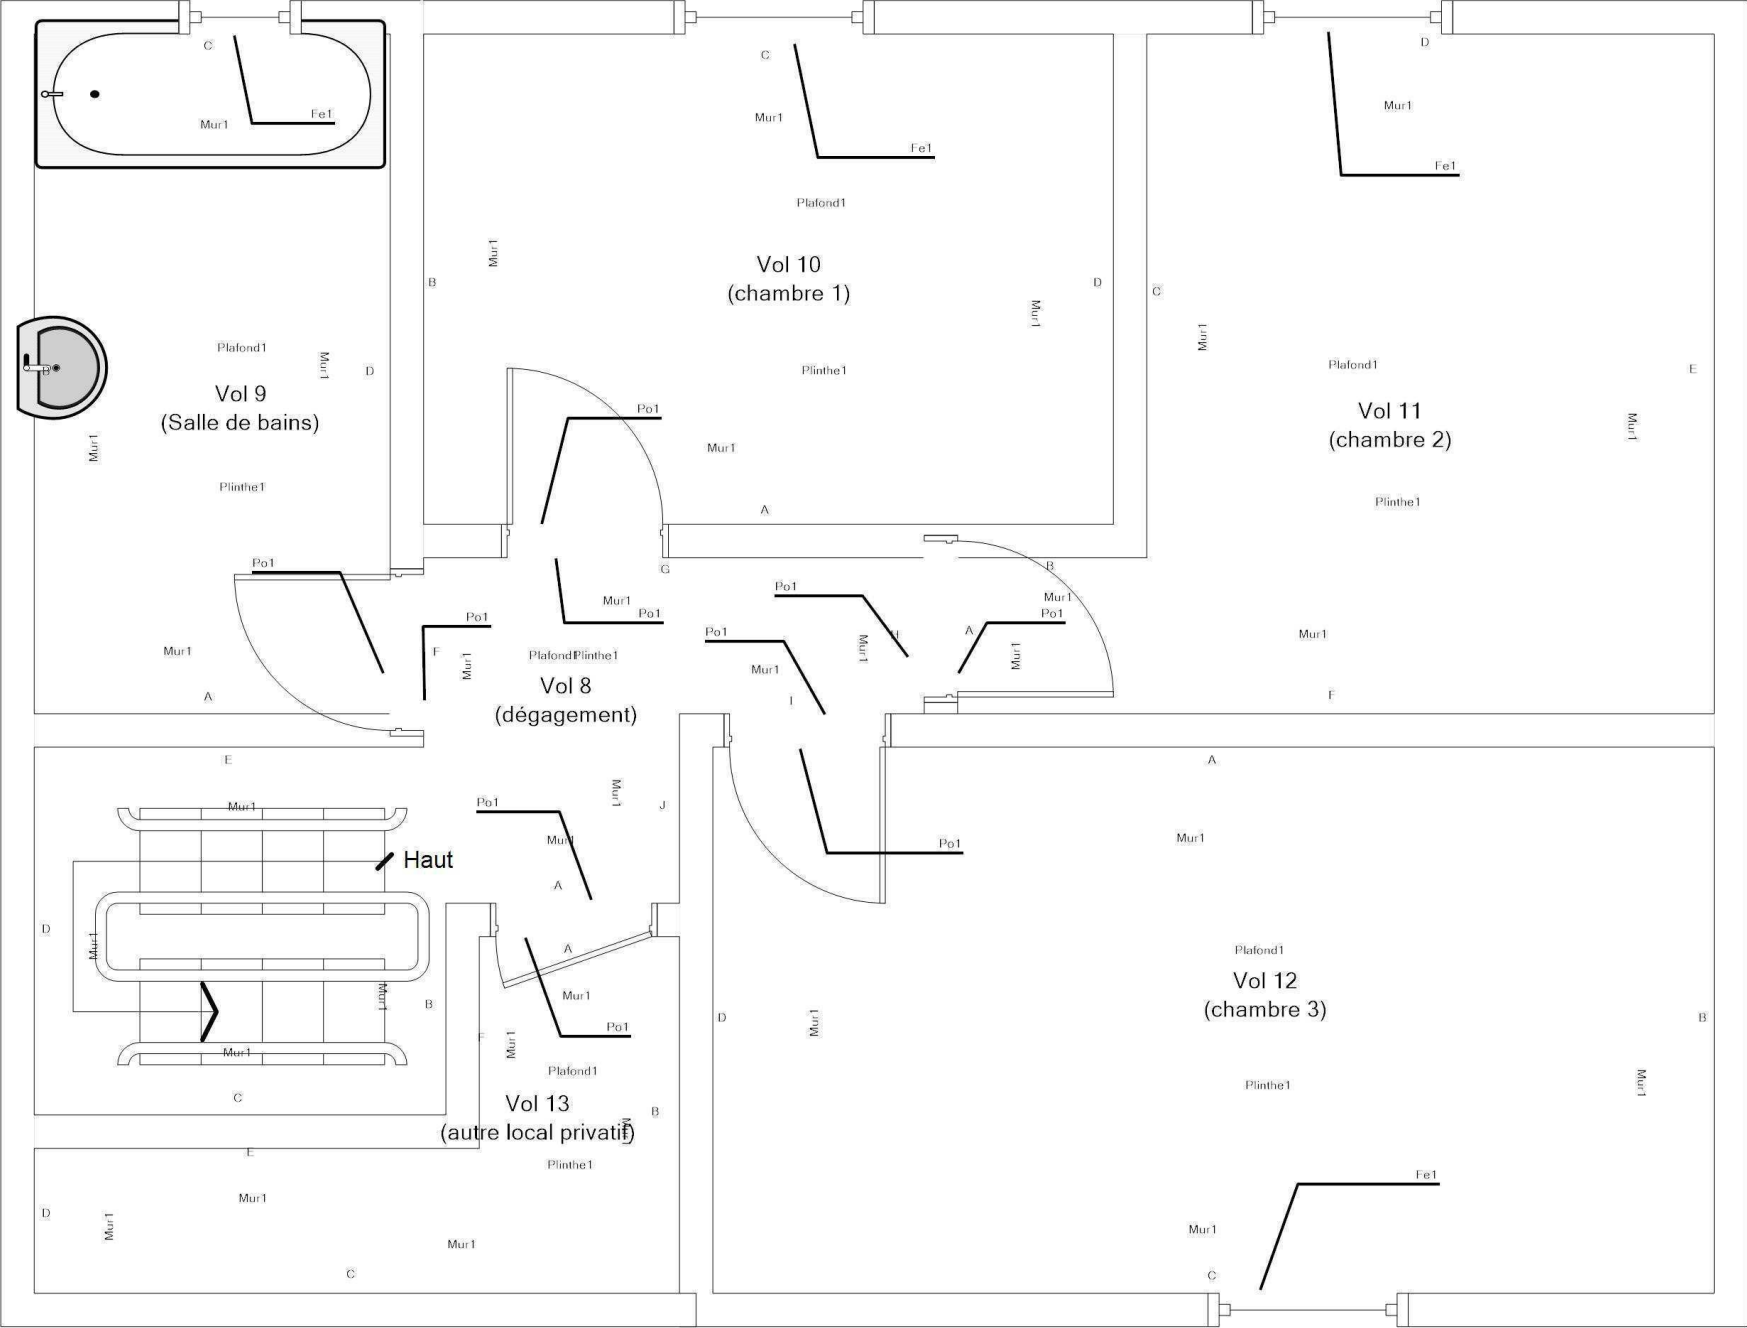
R+1 - LOGEMENT 34 - PLAN DE REPÉRAGE - ELÉMENTS AVEC ET SANS PLOMB				Référence: 002ER685875

Légende	
					Volume et élément contenant du plomb
