Diagnostic Plomb avant Travaux

Adresse : N°36 RUE VERLAINE 18240 BELLEVILLE SUR LOIRE
Batiment : NC
Etagé : NC
Références client : MI_BVIL-MI-36V_007553
N° de lot : Non communiqué
Désignation : Autres Privatif
Date de construction ou permis de construire : Avant 2020
Fonction du bâtiment : Autres

Date de la mission : 06/12/2023
Date du rapport : 06/12/2023
Référence mission : 002ER685833
Circonstance du constat : Travaux

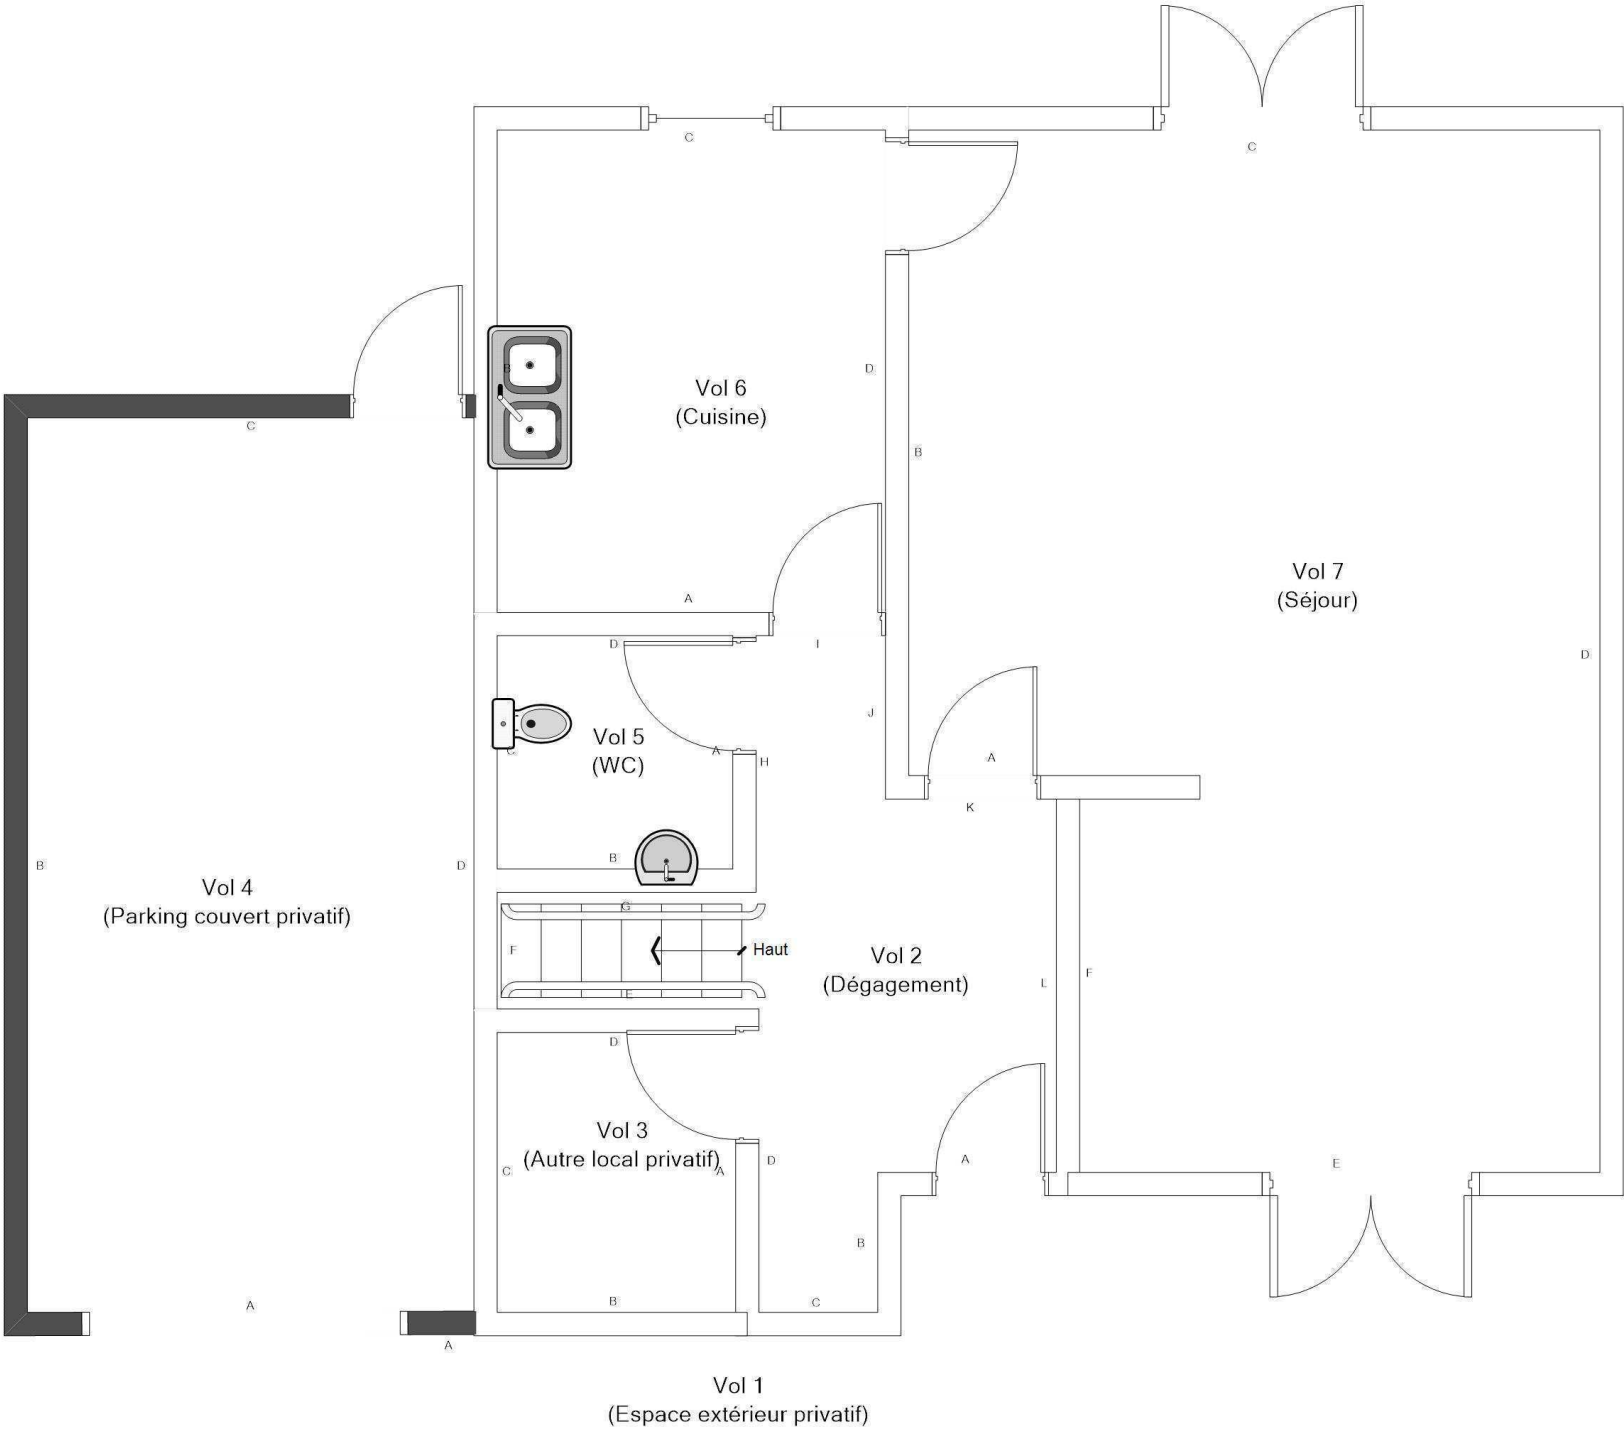
RDC - LOGEMENT 36 - PLAN DE REPÉRAGE - ÉLÉMENTS AVEC ET SANS PLOMB				Référence: 002ER685833	
				Légende	
					Volume et élément contenant du plomb
	Adresse du bien	Désignation	Date intervention	Technicien intervenant	
	N°36 RUE VERLAINE 18240 BELLEVILLE SUR LOIRE	Autres Privatif	06/12/2023	AUPETIT MATHIS

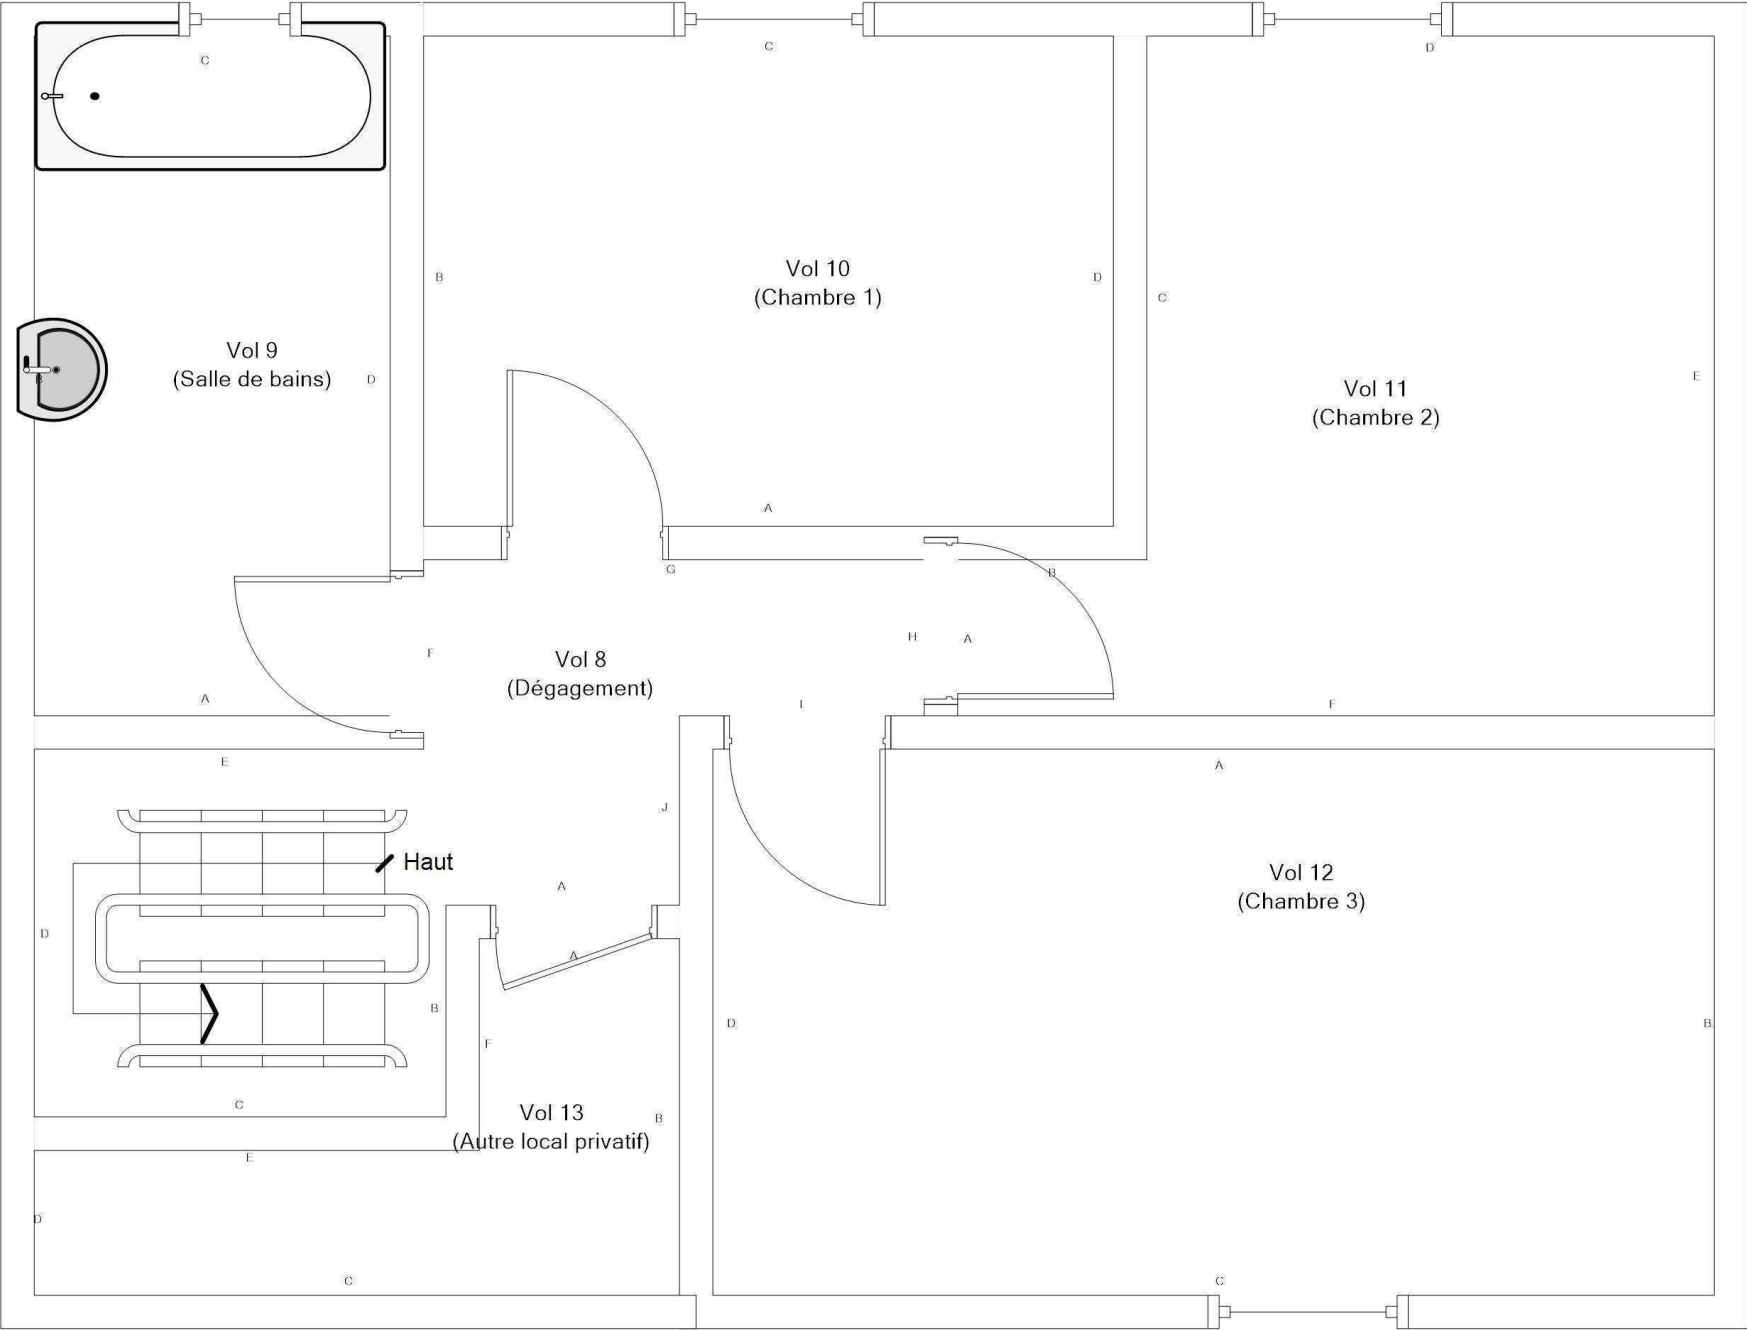
R+1 - LOGEMENT 36 - PLAN DE REPÉRAGE - ELÉMENTS AVEC ET SANS PLOMB				Référence: 002ER685833
