Diagnostic Plomb avant Travaux

Adresse : N°39 RUE VERLAINE 18240 BELLEVILLE SUR LOIRE
Batiment : NC
Etagé : NC
Références client : MI_BVIL-MI-39V_007559
N° de lot : Non communiqué
Désignation : Autres Privatif
Date de construction ou permis de construire : Avant 2020
Fonction du bâtiment : Autres

Date de la mission : 04/12/2023
Date du rapport : 04/12/2023
Référence mission : 002ER685879
Circonstance du constat : Travaux

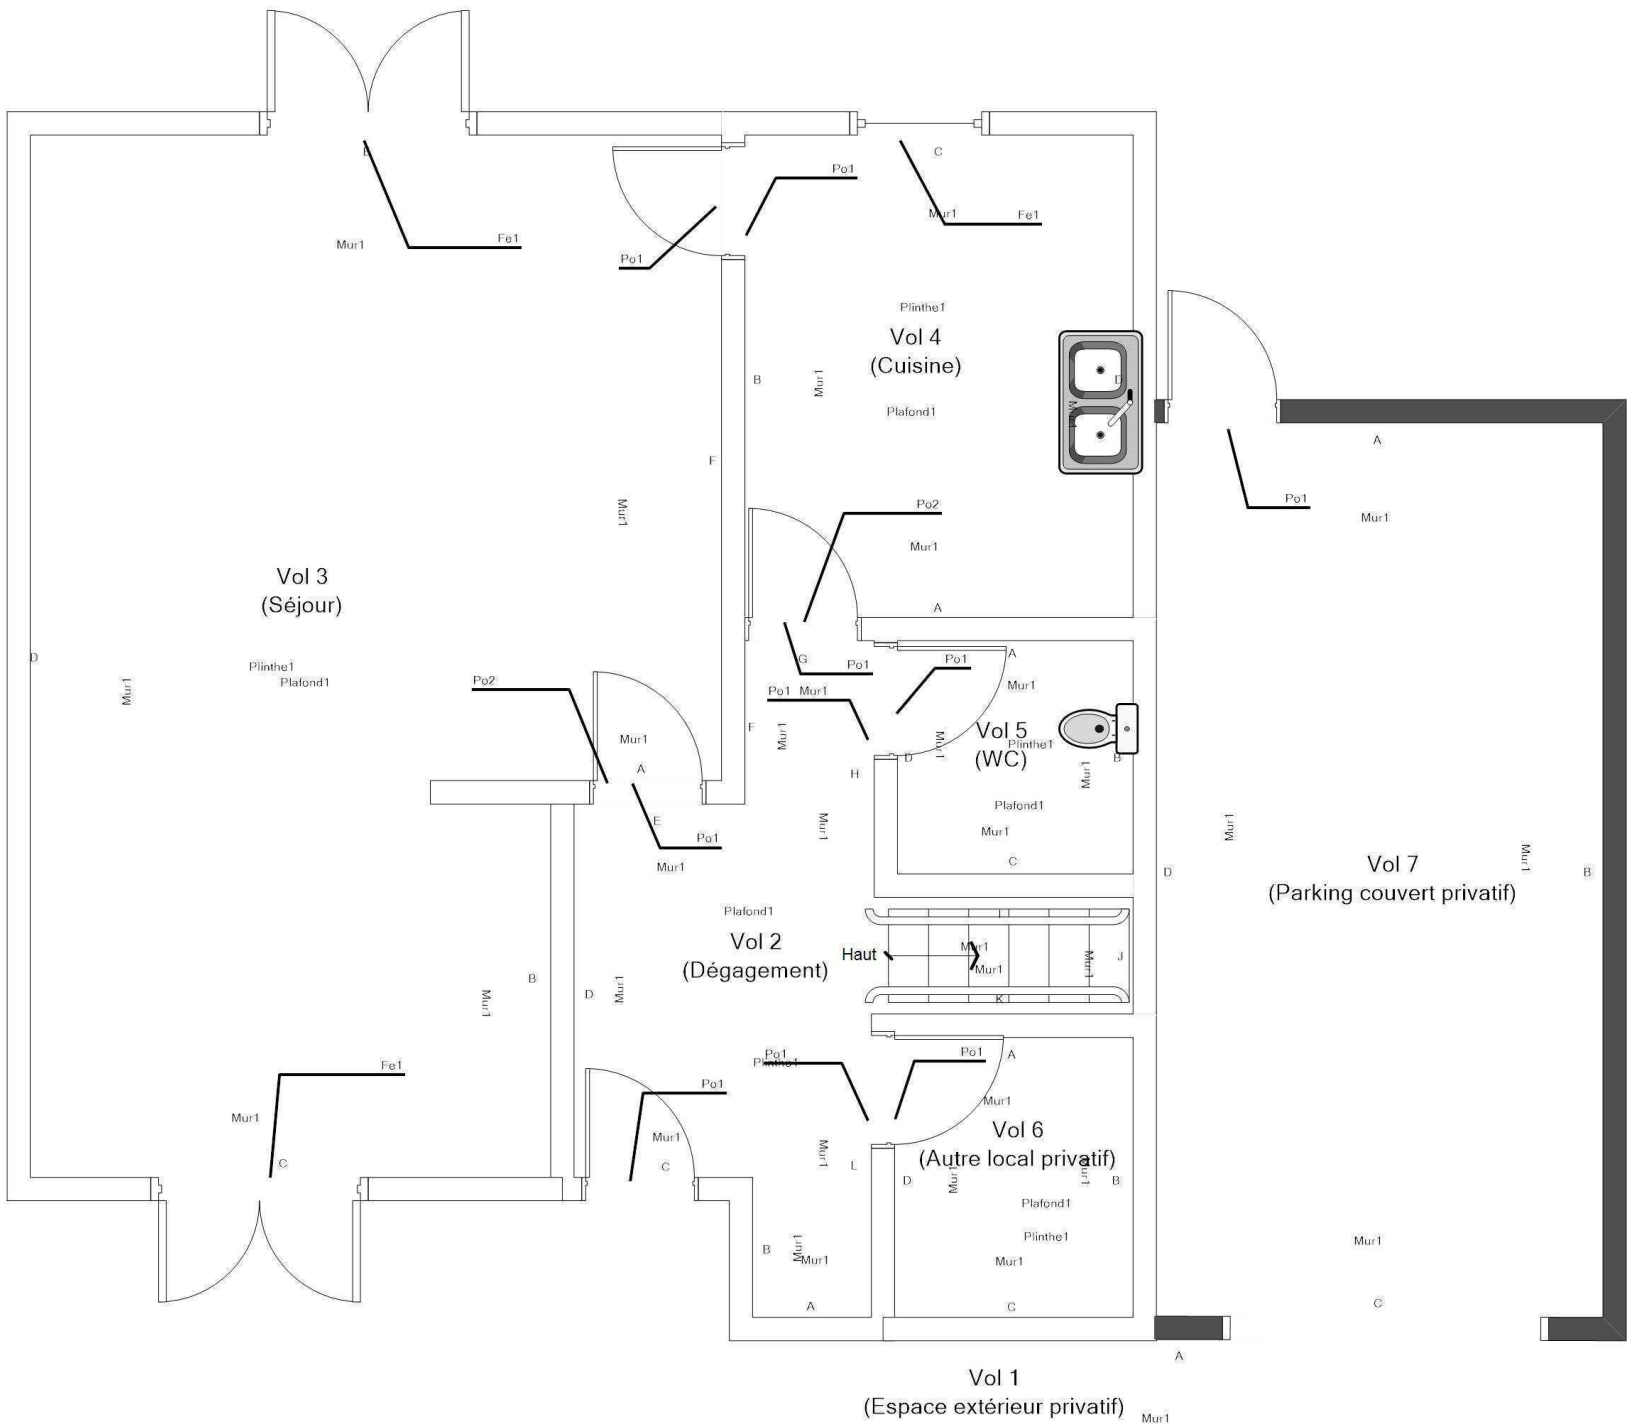
RDC - LOGEMENT 39 - PLAN DE REPÉRAGE - ÉLÉMENTS AVEC ET SANS PLOMB				Référence: 002ER685879

Légende
				<div></div> Volume et élément contenant du plomb

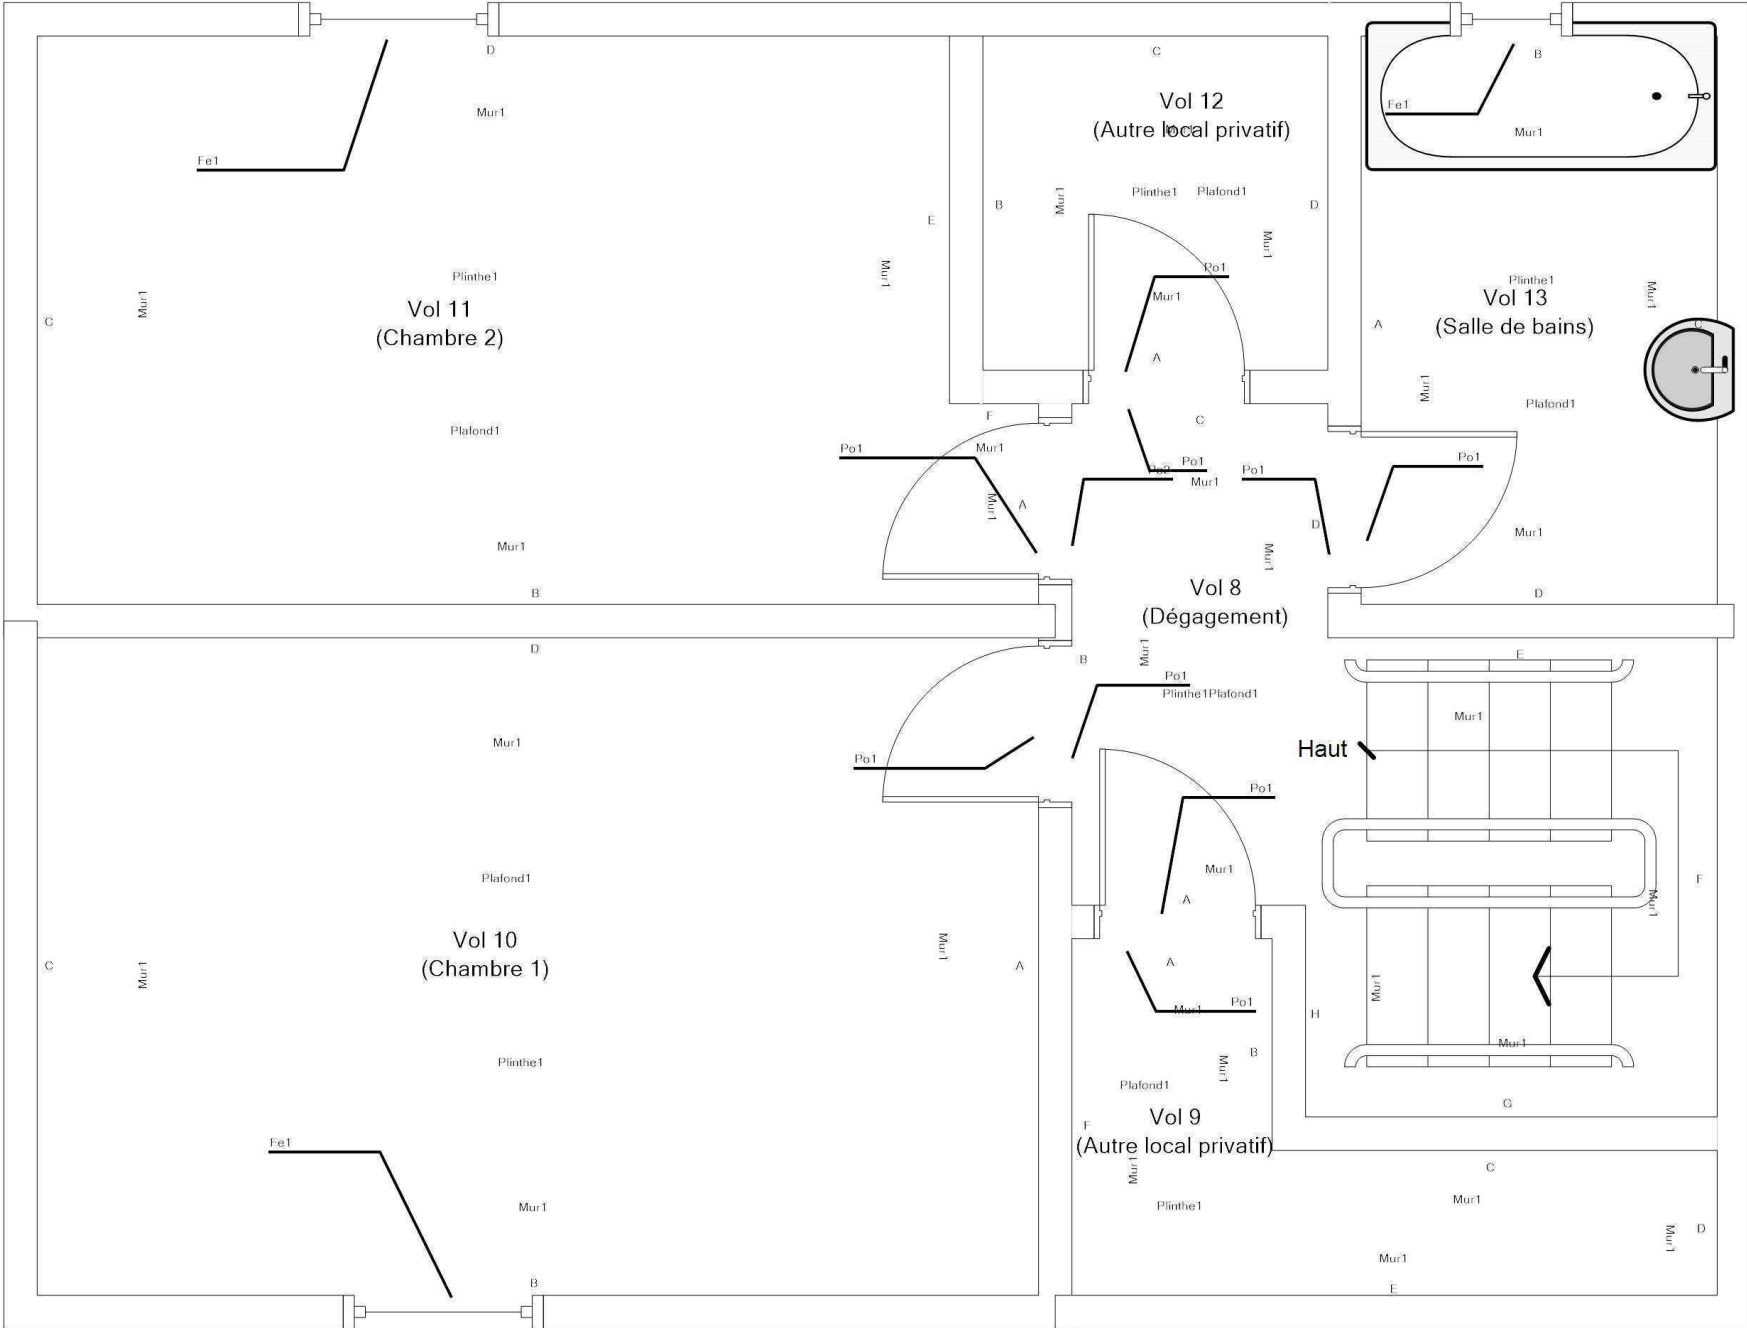
R+1 - LOGEMENT 39 - PLAN DE REPÉRAGE - ÉLÉMENTS AVEC ET SANS PLOMB				Référence: 002ER685879

Légende	
				<div></div>	Volume et élément contenant du plomb
<div><div>
